REGISTRO FOTOGRÁFICO

PROGRAMA DE MANTENIMIENTO DE EDIFICIOS ESCOLARES PÚBLICOS

DEPARTAMENTO:	PETEN	MUNICIPIO:	POPTUN
NOMBRE DEL ESTABLECIMIENTO:	ESCUELA OFICIAL RURAL MIXTA	DIRECCIÓN DEL ESTABLECIMIENTO:	CASERIO CANCHACAN
CÓDIGO DEL ESTABLECIMIENTO:	17-12-0380-43	FECHA:	04/09/2023

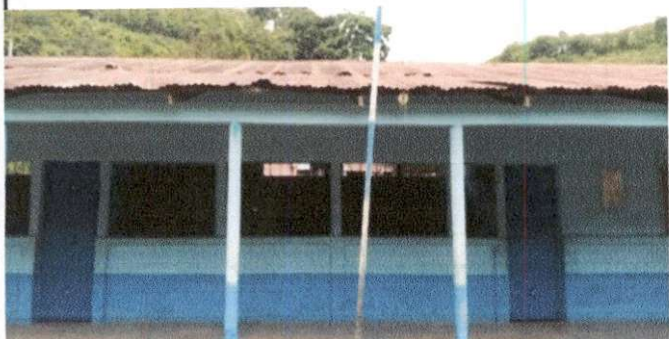
Foto1: TECHO Y ESTRUCTURA DE MADERA DEL AULA DE QUINTO Y SEXTO GRADO EN MAL ESTADO

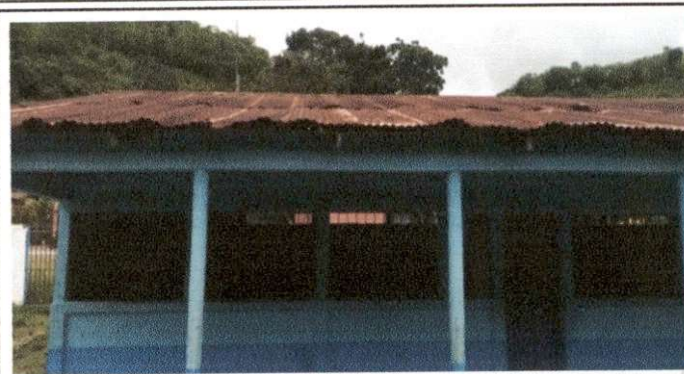
TECHO DEL AULA DE CUARTO GRADO EN MAL ESTADO

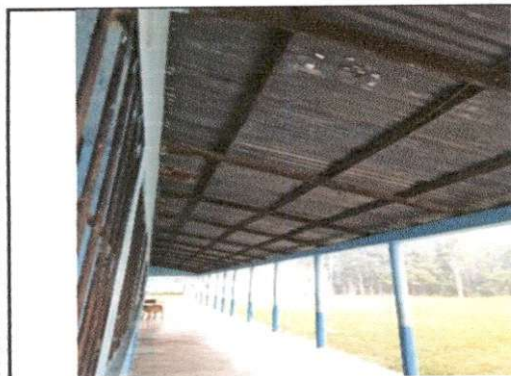
Foto 3: LAMINA DEL CORREDOR DE LAS AULAS A INTERVENIR

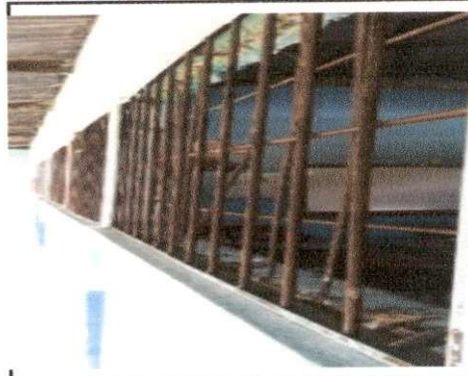
Foto 4: RESTAURACION DE BALCONES DE METAL EN MAL ESTADO

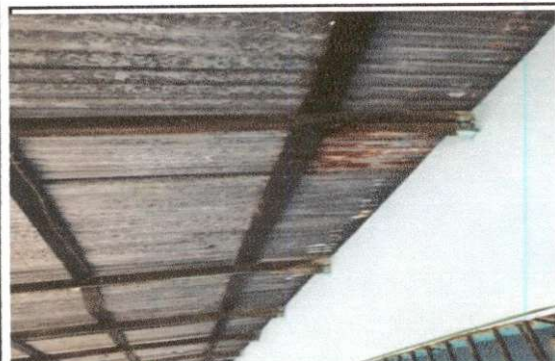
Foto 5: ESTRUCTURA DE MADERA EN MAL ESTADO

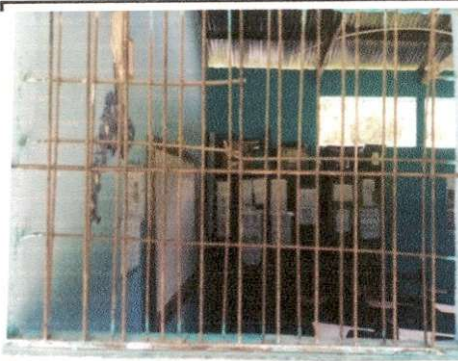
Foto 6: RESTAURACION Y MANTENIMIENTO DE BALCONES DEL AULA DE SEXTO
