SITUACIÓN DEFICIENCIAS DETERMINADAS

DEPARTAMENTO:	Petén	MUNICIPIO:	Poptún
NOMBRE DEL ESTABLECIMIENTO:	EODP Anexa a EORM, Caserío Canchacan	DIRECCIÓN DEL ESTABLECIMIENTO:	Caserío Canchacan
CÓDIGO DEL ESTABLECIMIENTO:	17-12-2207-42	FECHA:	5/09/2024

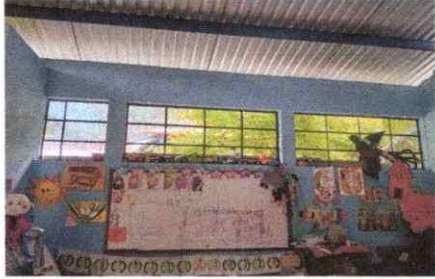
Foto1: Falta ventanas y balcones

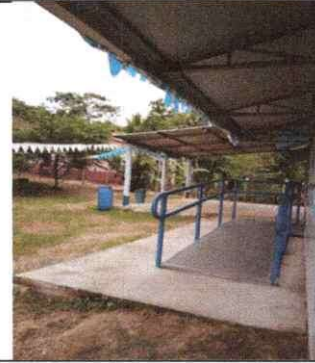
Piso de corredor en mal estado

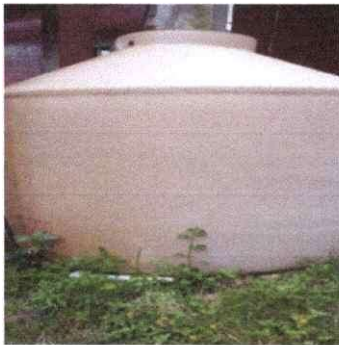
Foto 3: pila en mal estado y falta de deposito de agua

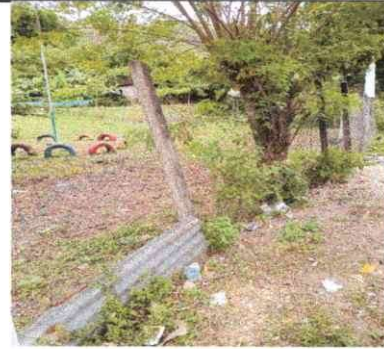
Cerco perimetral del escuela en mal estado de la malla

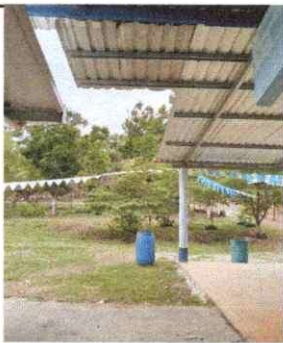
Foto 5: Lámina y estructura dañada

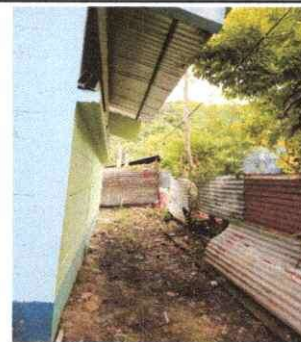
Falta de cunetas de la parte de atrás de las aulas, canales y bajadas de agua pluvial con tubo PVC
