REGISTRO FOTOGRÁFICO PROGRAMA DE MANTENIMIENTO DE EDIFICIOS ESCOLARES PÚBLICOS

DEPARTAMENTO:	PETÉN	MUNICIPIO:	POPTÚN
NOMBRE DEL ESTABLECIMIENTO:	ESCUELA OFICIAL RURAL MIXTA	DIRECCIÓN DEL ESTABLECIMIENTO:	CASERÍO CONCOMÁ
CÓDIGO DEL ESTABLECIMIENTO:	17-12-3177-43	FECHA:	01 DE SEPTIEMBRE DE 2024

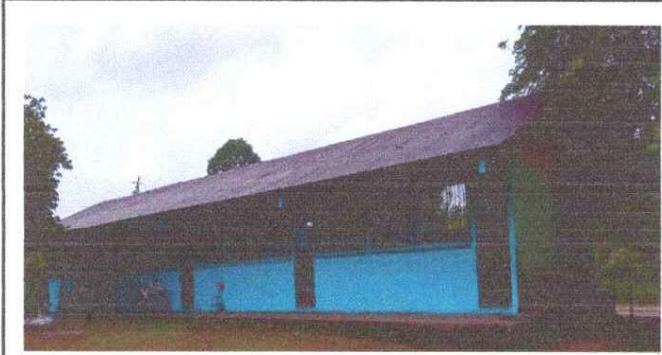
Foto 1: Sustitución de lámina, por lámina troquelada Aluzinc calibre 26

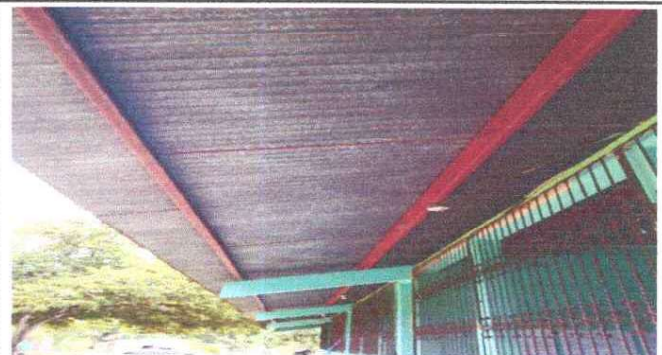
Foto 2: Mantenimiento de estructura de soporte de metal.

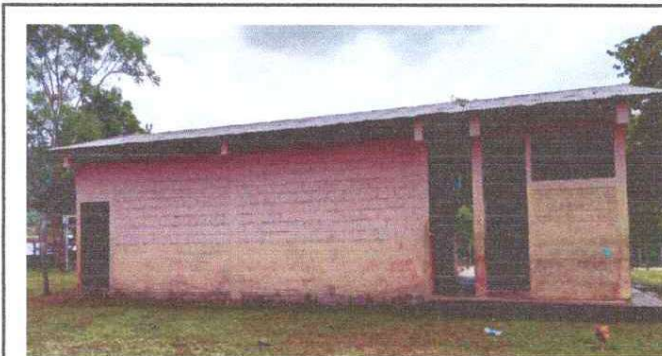
Foto 3: Sustitución de elementos de fijación

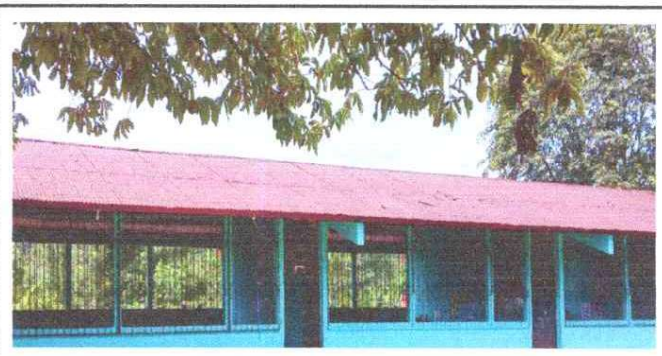
Foto 4: Sustitución de capotes de lámina para lámina troquelada Aluzinc calibre 26.

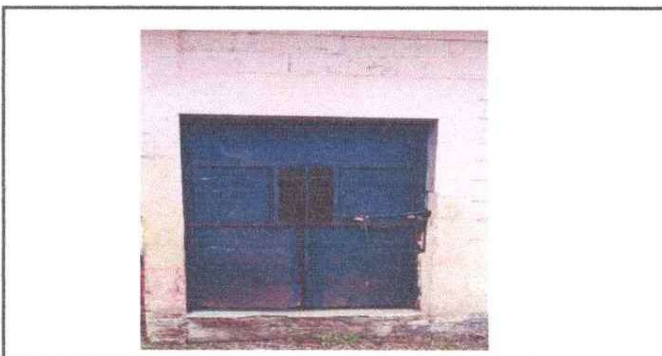
Foto 5: Mantenimiento a puertas de metal

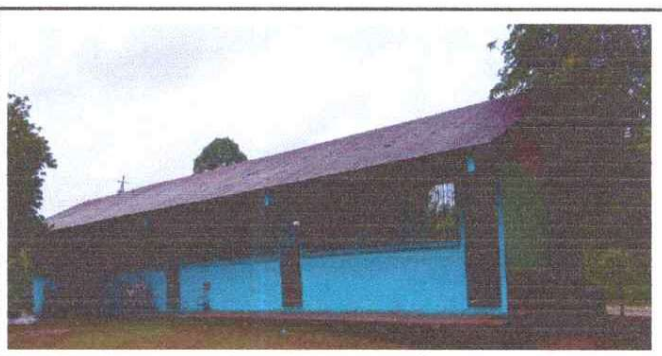
Foto 6: Desinstalación de lámina existente.

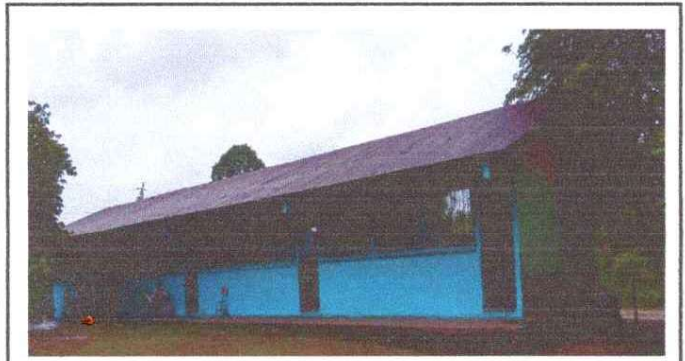
Foto 7: Instalación de lámina troquelada Aluzin calibre 26. ✓

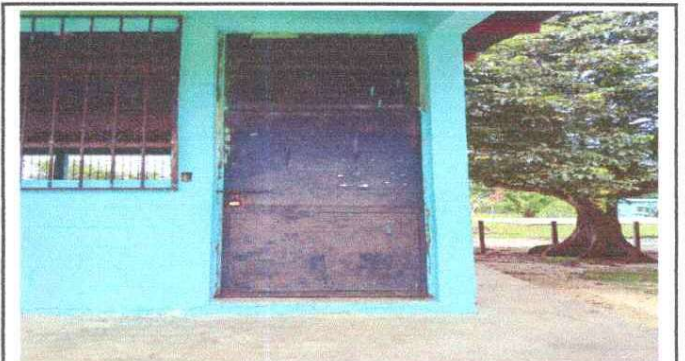
Foto 8: Sustitución de puertas. ✓

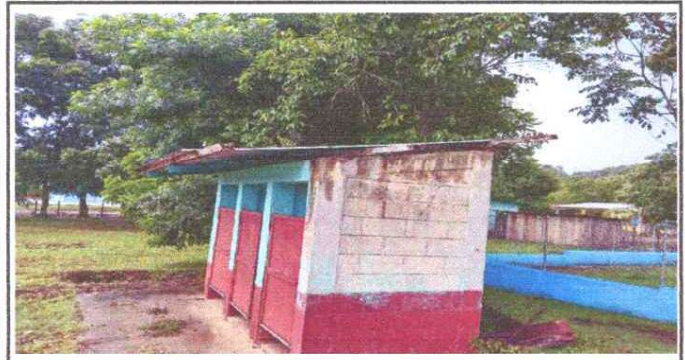
Foto 9: Sustitución de estructura de soporte de madera por metal, baños.
