SITUACIÓN DEFICIENCIAS DETERMINADAS      PREVIO       DURANTE       POSTERIOR

DEPARTAMENTO:	PETÉN	MUNICIPIO:	POPTÚN
NOMBRE DEL ESTABLECIMIENTO:	ESCUELA OFICIAL RURAL MIXTA	DIRECCIÓN DEL ESTABLECIMIENTO:	CASERÍO CONCOMÁ
CÓDIGO DEL ESTABLECIMIENTO:	17-12-3177-43	FECHA:	01 DE SEPTIEMBRE DE 2024

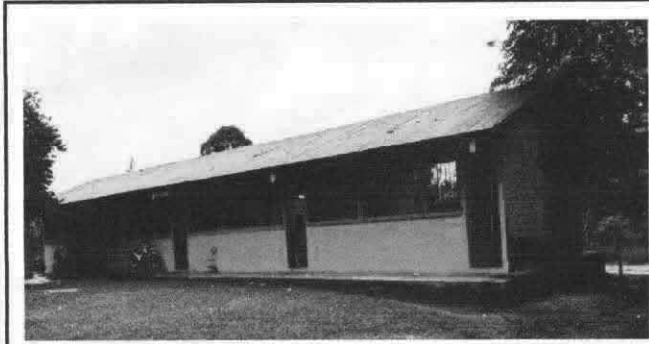
Foto1: Sustitución de lámina, por lámina troquelada Aluzin calibre 26.

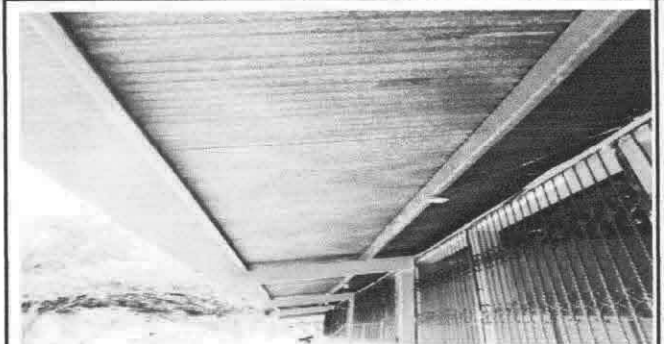
Foto 2: Mantenimiento de estructura de soporte de metal.

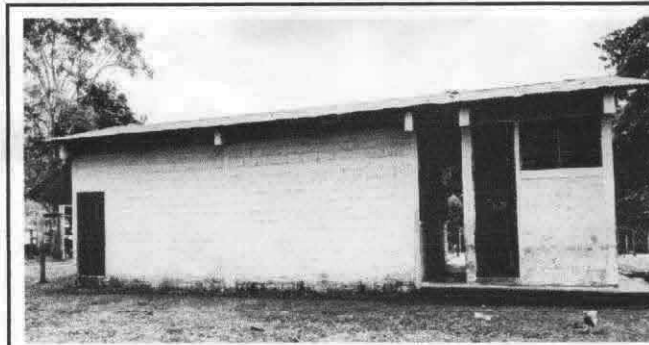
Foto 3: Sustitución de elementos de fijación.

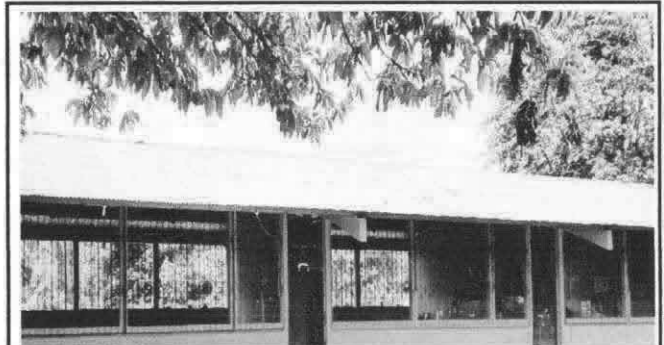
Foto 4: Sustitución de capotes de lámina para lámina troquelada Aluzin calibre 26.

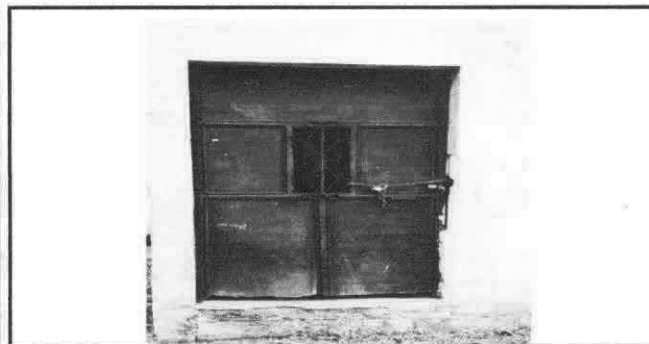
Foto 5: Mantenimeinto a puertas de metal.

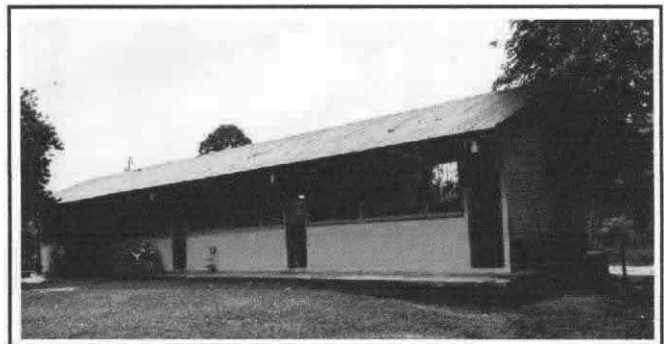
Foto 6: Desinstalación de lámina existente.

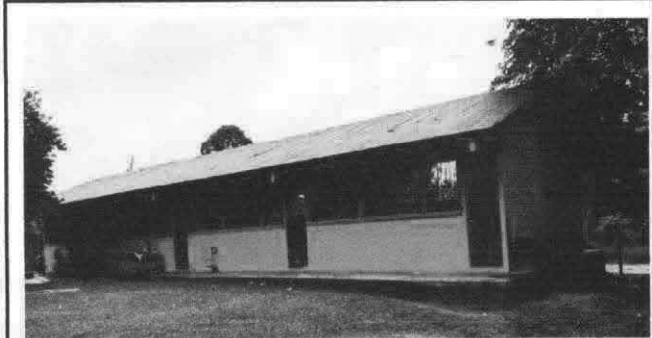
Foto7: Instalación de lámina troquelada Aluzinc calibre 26.

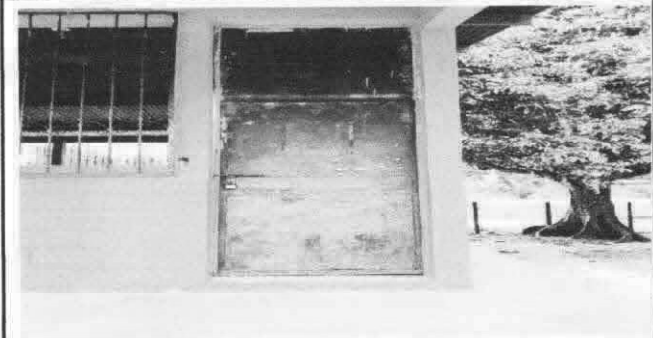
Foto 8: Sustitución de puertas.

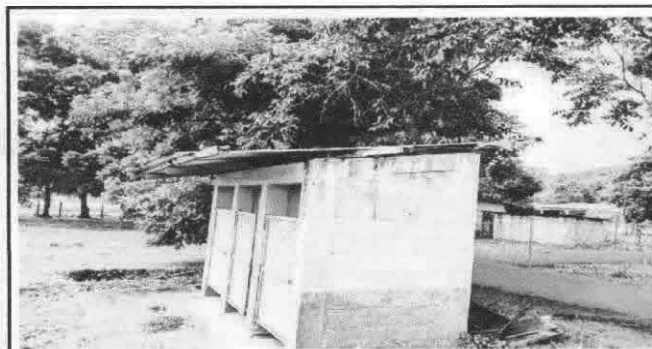
Foto 9: Sustitución de estructura de soporte de madera por metal, baños.
