SITUACIÓN DEFICIENCIAS DETERMINADAS

DEPARTAMENTO:	Petén	MUNICIPIO:	Las Cruces
NOMBRE DEL ESTABLECIMIENTO:	EORM	DIRECCIÓN DEL ESTABLECIMIENTO:	Caserio Nuevo Leon
CÓDIGO DEL ESTABLECIMIENTO:	17-13-0002-43	FECHA:	20/04/2024

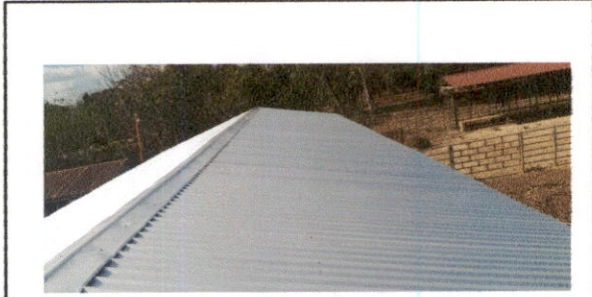
Foto1: Sustitución de lamina, por lamina troquelada aluzinc calibre 26 modulo de aulas

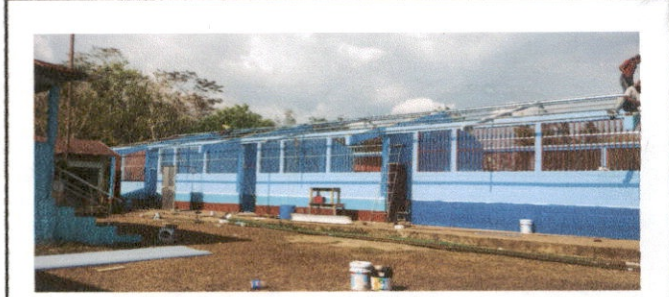
Foto 2:Sustitución de estructura de soporte de metal por metal

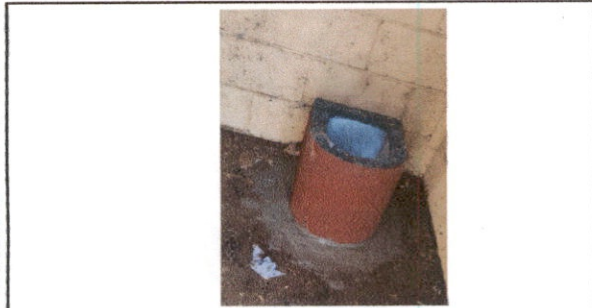
Foto 3:sustitución de inodoro

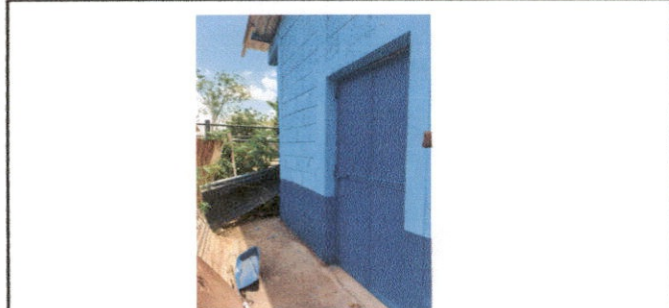
Foto 4: Sustitución de puerta de metal

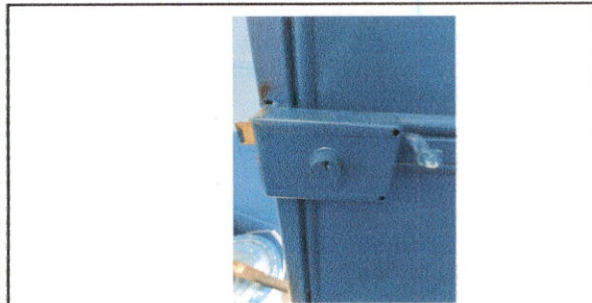
Foto 5: Sustitución de chapa

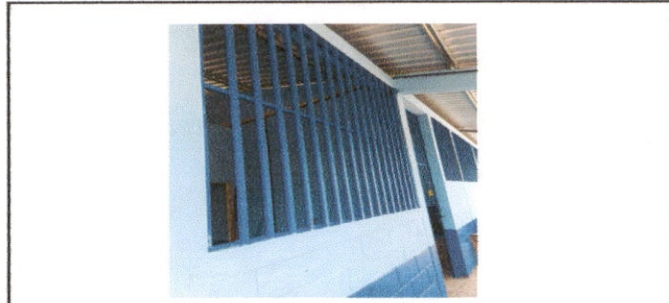
Foto 6: Mantenimiento a balcones de metal

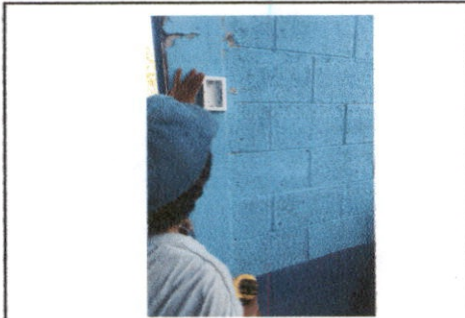
Foto 13: Sustitución de tomacorriente doble
