SITUACIÓN DEFICIENCIAS DETERMINADAS: PREVIO  DURANTE  POSTERIOR

DEPARTAMENTO:	Petén	MUNICIPIO:	Las Cruces
NOMBRE DEL ESTABLECIMIENTO:	EORM	DIRECCIÓN DEL ESTABLECIMIENTO:	Casero K7
CÓDIGO DEL ESTABLECIMIENTO:	17-13-0011-43	FECHA:	5/06/2024

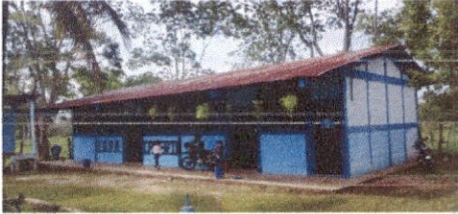
Foto 1: Sustitución de lamina, por lamina troquelada aluzinc calibre 26 modulo de aulas

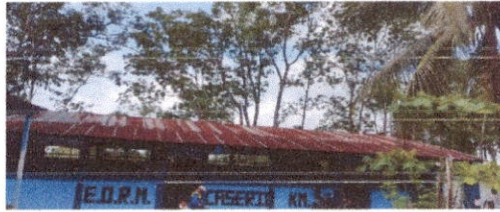
Foto 2: Sustitución de capote de lamina troquelada

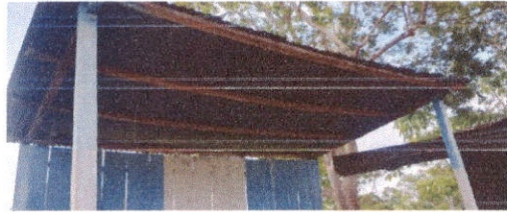
Foto 4: Sustitución de estructura de soporte de madera, por metal modulo escenario

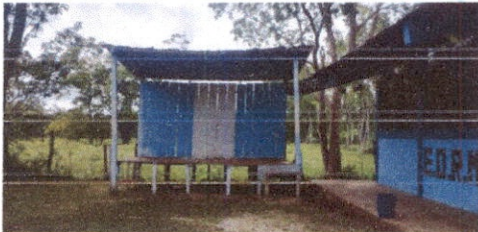
Foto 5: Sustitución de lamina, por lamina troquelada aluzinc calibre 26 escenario

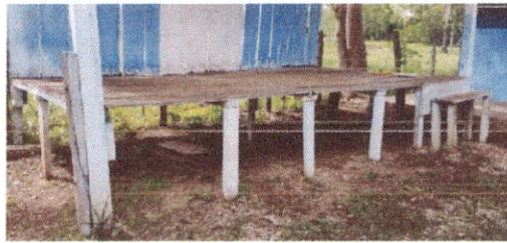
Foto 6: Reparación de muro de escenario de block, piso torta de cemento

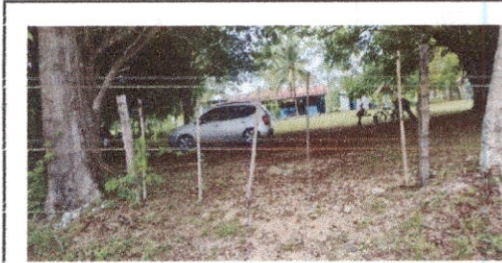
Foto 7 :Sustitución de porton de metal de metal
