SITUACIÓN DEFICIENCIAS DETERMINADAS:

DEPARTAMENTO:	Petén	MUNICIPIO:	Las Cruces
NOMBRE DEL ESTABLECIMIENTO:	EORM	DIRECCIÓN DEL ESTABLECIMIENTO:	Caserío Kilometro 7
CÓDIGO DEL ESTABLECIMIENTO:	17-13-0011-43	FECHA:	31/07/2024

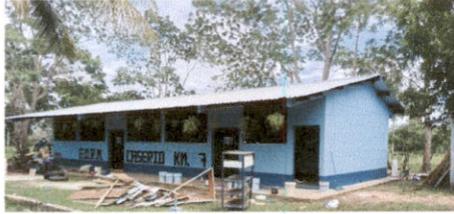
Foto 1: Sustitución de lamina, por lamina troquelada aluzinc calibre 26 modulo de aulas

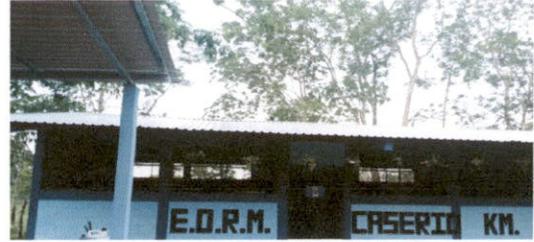
Foto 2: Sustitución de capote de lámina troquelada

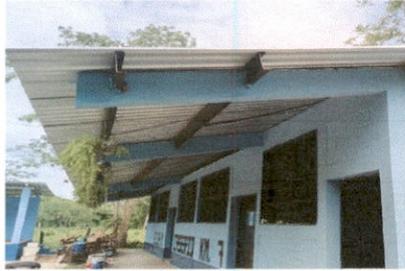
Foto 3: Sustitución de elementos de fijacion

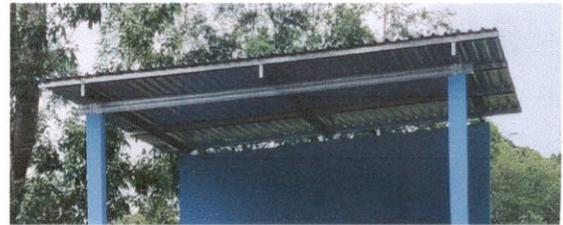
Foto 4: Sustitución de estructura de soporte de madera, por metal modulo escenario

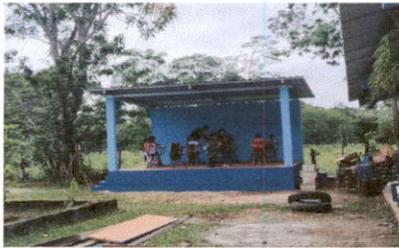
Foto 5: Sustitución de lamina, por lamina troquelada aluzinc calibre 26 escenario

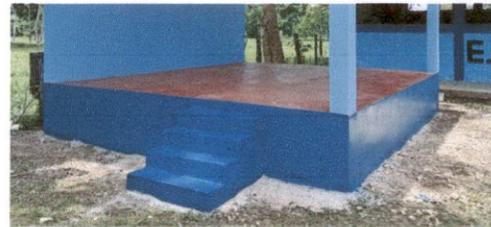
Foto 6: Reparación de muro de escenario de block, piso torta de cemento

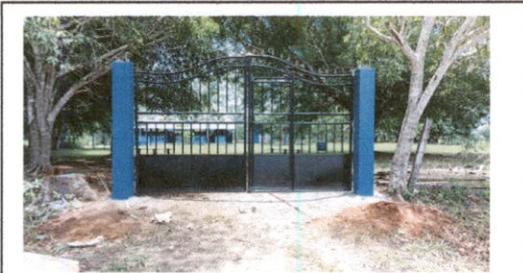
Foto7 :Sustrucción de porton de metal de metal

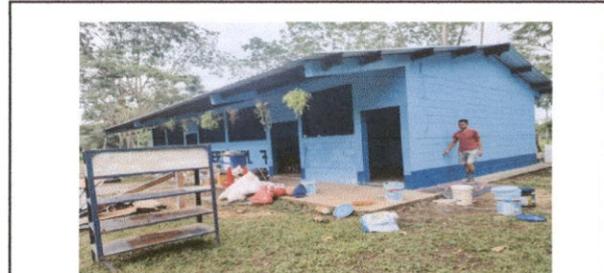
Foto 8: Pintura en muros exteriores e interiores de aulas y escenario
