SITUACIÓN DEFICIENCIAS DETERMINADAS: PREVIÓ  DURANTE  POSTERIOR

DEPARTAMENTO:	Petén	MUNICIPIO:	Las Cruces
NOMBRE DEL ESTABLECIMIENTO:	EORM	DIRECCIÓN DEL ESTABLECIMIENTO:	Caserío El Pucte
CÓDIGO DEL ESTABLECIMIENTO:	17-13-0026-43	FECHA:	10/06/2024

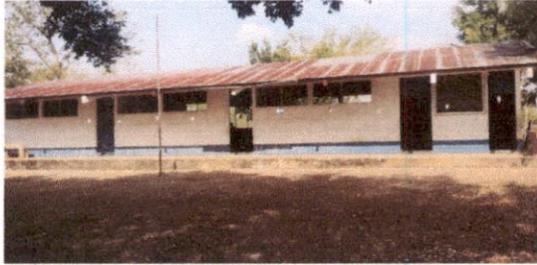
Foto1: Sustitución de lamina, por lamina troquelada aluzinc calibre 26 modulo de aulas

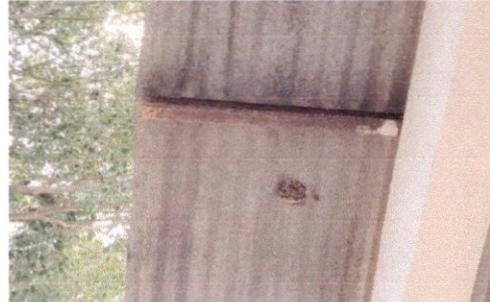
Foto 2: Mantenimiento a estructura de soporte de metal

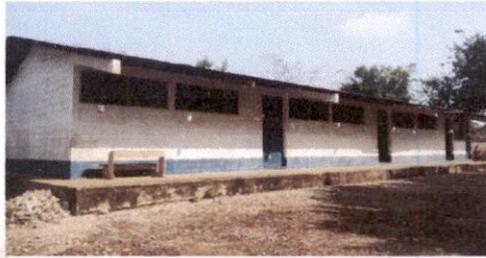
Foto 3: Sustitución de capote de lámina para lámina troquelada

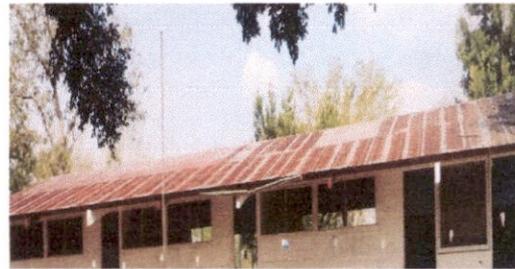
Foto 4: Sustitución de elementos de fijacion

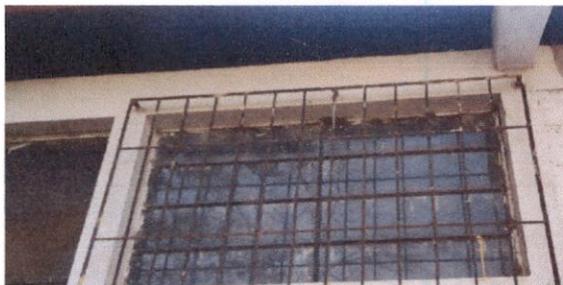
Foto 5: Sustitución de balcones de metal

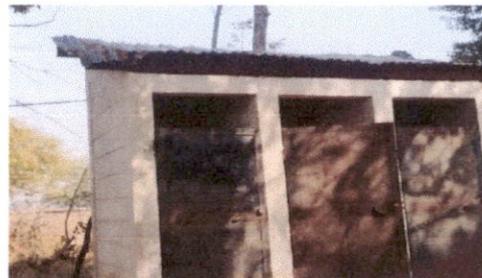
Foto 6: Mantenimiento a estructura (lijado, cambio de tubo , cepillado, sujeciones, aplicación de pintura) a puertas servicios sanitarios

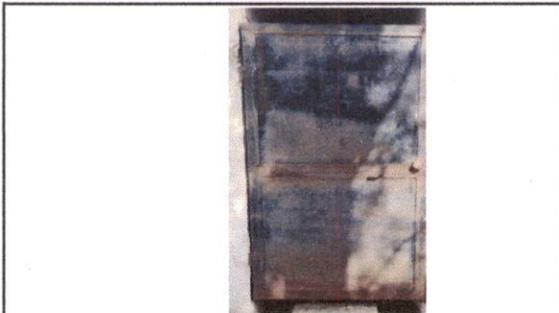
Foto 7: Sustrucción de chapa

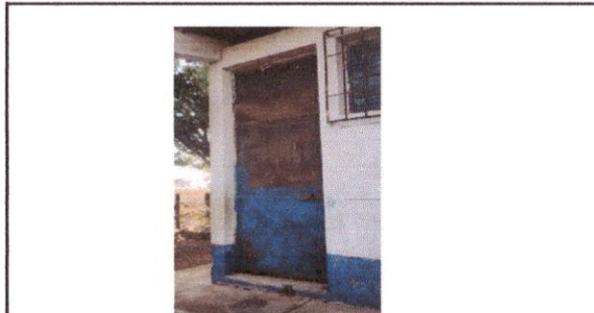
Foto 8: Mantenimiento a estructura de puertas de metal

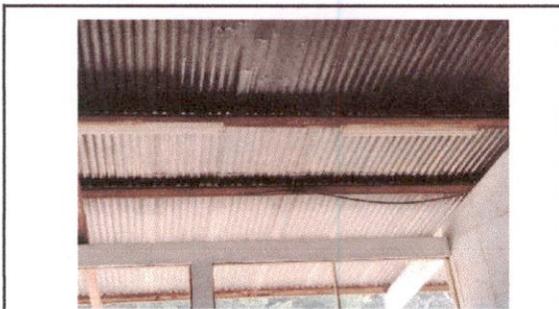
Foto 9: Reparación de cableado eléctrico

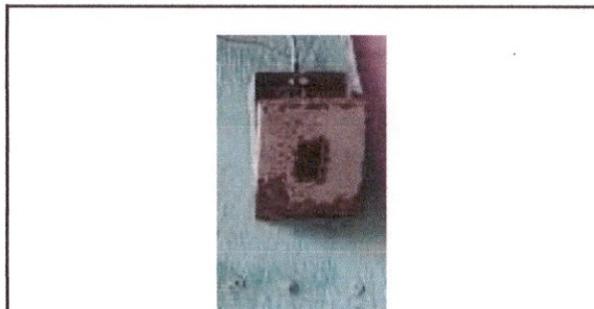
Foto 10: Sustrucción de flipones

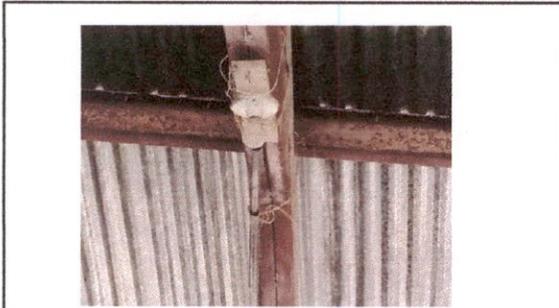
Foto 11: Sustrucción de focos ahorradores

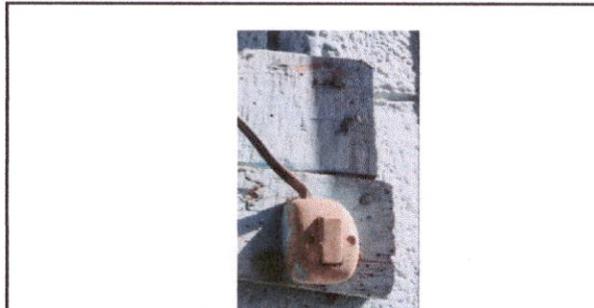
Foto 12: Sustrucción interruptores simples

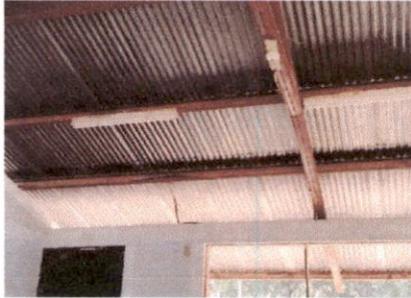
Foto13: Sustritiución de plafoneras

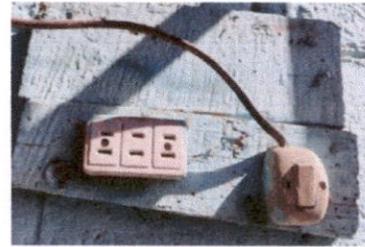
Foto 14: Sustritiución de tomacorrientes dobles
