SITUACIÓN DEFICIENCIAS DETERMINADAS      PREVIO       DURANTE       POSTERIOR

DEPARTAMENTO:	Petén	MUNICIPIO:	Las Cruces
NOMBRE DEL ESTABLECIMIENTO:	EORM	DIRECCIÓN DEL ESTABLECIMIENTO:	Caserío El Pucte
CÓDIGO DEL ESTABLECIMIENTO:	17-13-0026-43	FECHA:	10/07/2024

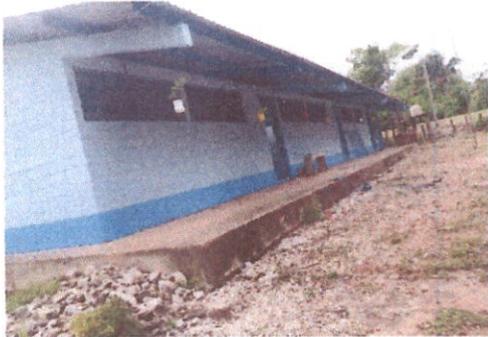
Foto1: Sustitución de lamina, por lamina troquelada aluzinc calibre 26 modulo de aulas

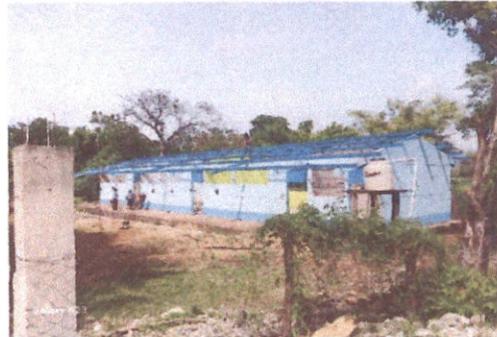
Foto 2: Mantenimiento a estructura de soporte de metal

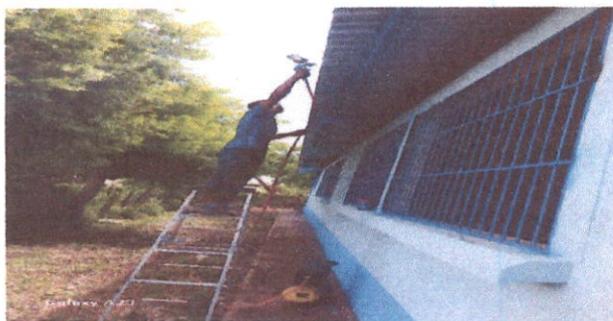
Foto 5: Sustitución de balcones de metal

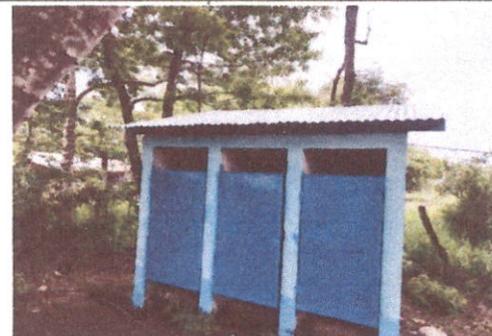
Foto 6: Mantenimiento a estructura (lijado, cambio de tubo , cepillado, sujeciones, aplicación de pintura) a puertas servicios sanitarios

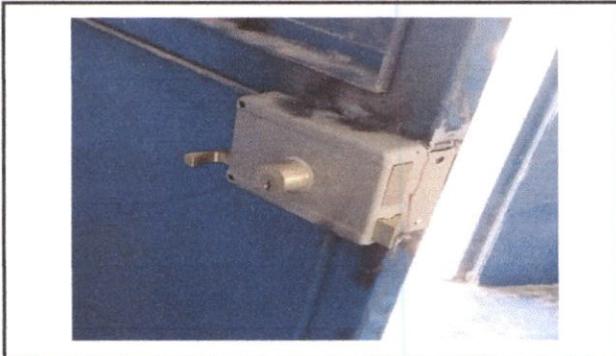
Foto 7: Sustitución de chapa

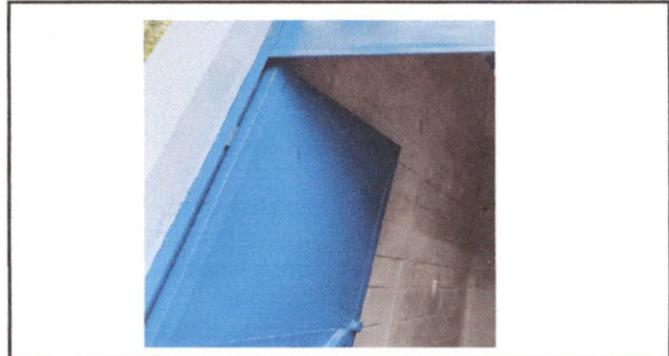
Foto 8: Mantenimiento a estructura de puertas de metal

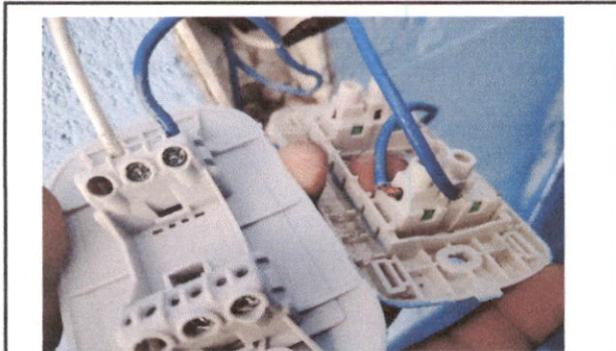
Foto 9: Reparación de cableado electrico

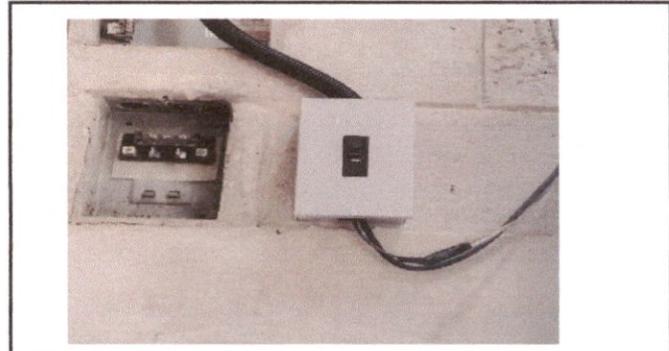
Foto 10: Sustitución de flipones

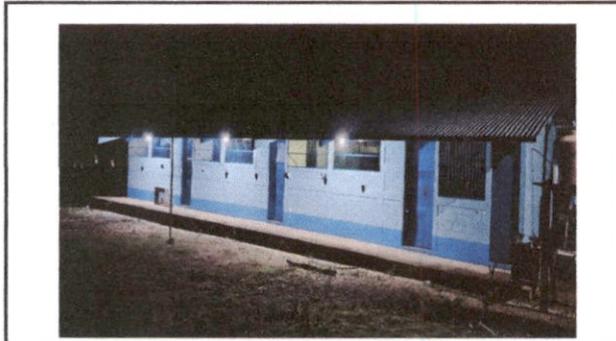
Foto 11: Sustitución de focos ahorradores

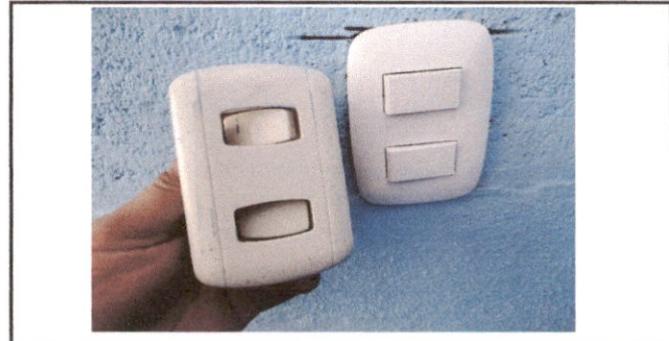
Foto 12: Sustitución interruptores simples

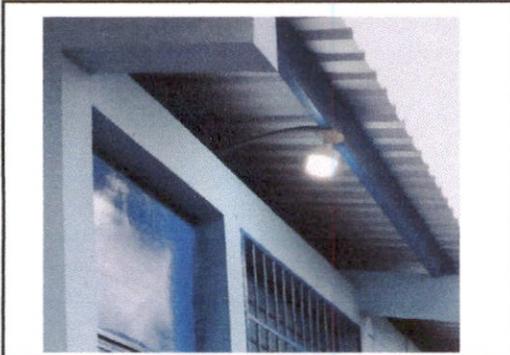
Foto13: Sustitución de plafoneras

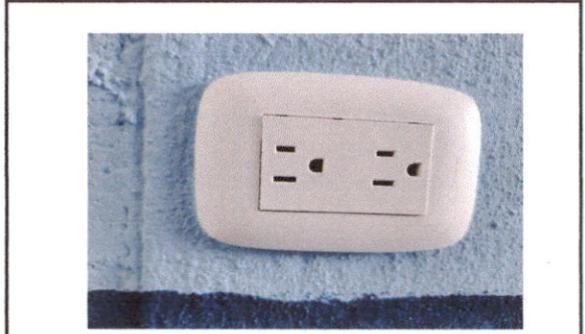
Foto 14: Sustitución de tomacorrientes dobles
