SITUACIÓN DEFICIENCIAS DETERMINADAS      PREVIO       DURANTE       POSTERIOR

DEPARTAMENTO:	Petén	MUNICIPIO:	Las Cruces
NOMBRE DEL ESTABLECIMIENTO:	EORM	DIRECCIÓN DEL ESTABLECIMIENTO:	Barrio El Pajal
CÓDIGO DEL ESTABLECIMIENTO:	17-13-0027-43	FECHA:	10/07/2024

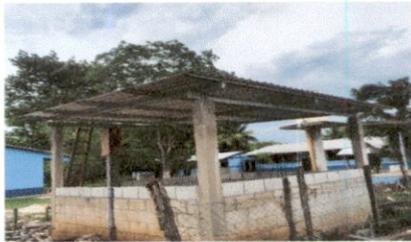
Foto1: Sustrucción de lamina, por lamina troquelada aluzinc calibre 26 0.38 mm en cocina

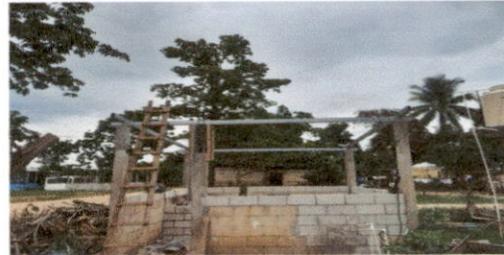
Foto 2: Sustrucción de estructura de soporte de madera por metal costanera ch 16 3x2 y Tubo Rectangular 4x2 ch16

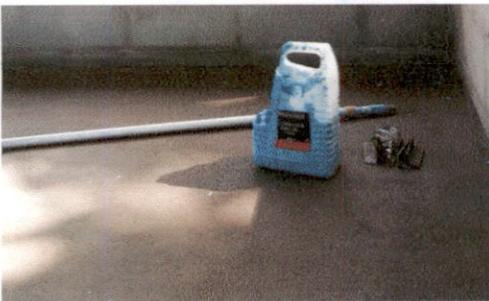
Foto 3: Sustrucción de piso de torta de concreto

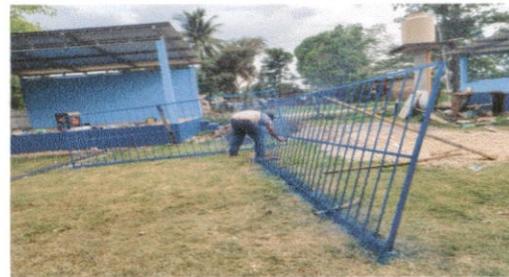
Foto 4: Sustrucción de balcones de metal

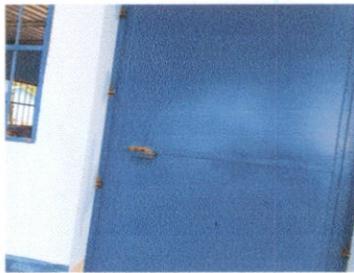
Foto 5: Sustrucción de puerta

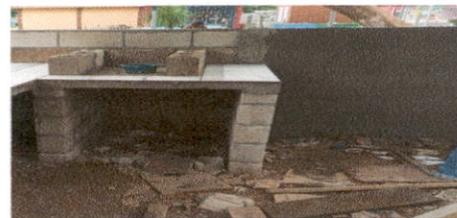
Foto 6: Mantenimiento a estufa rural

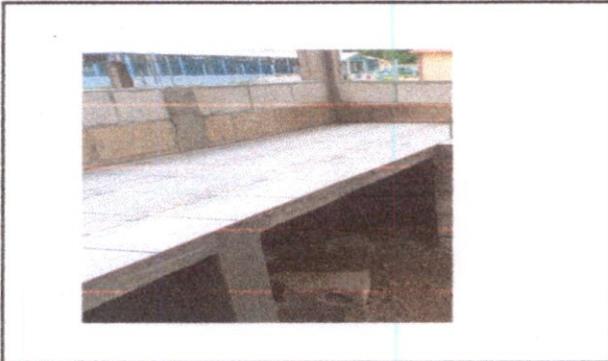
Foto 7: Instalación de azulejo en estufa rural

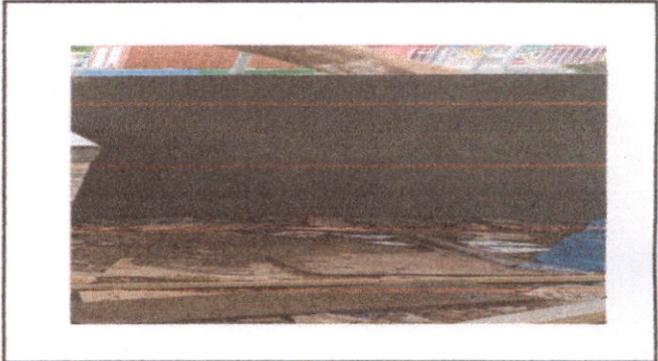
Foto 8: Repello en muro

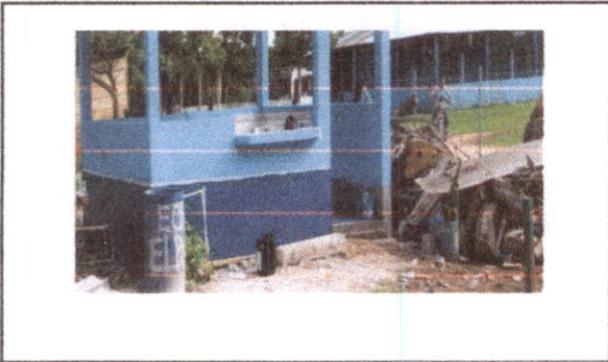
Foto 9: Sellado de grietas y fisuras en muros

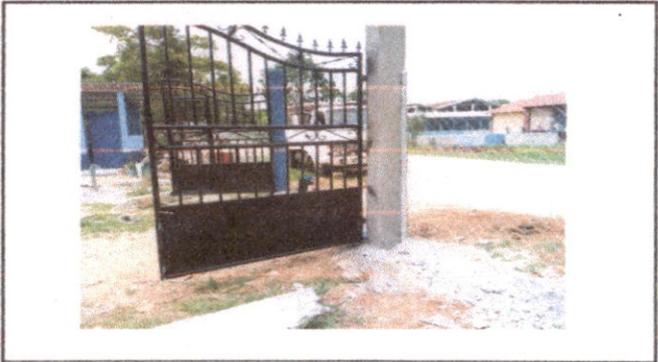
Foto 10: Sustitución de portón de metal

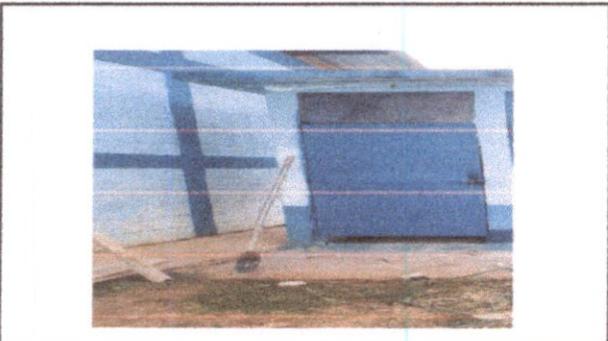
Foto 11: Mantenimiento a estructura de puerta (lijado, cambio de tubo , cepillado, sujeciones, aplicación de pintura)

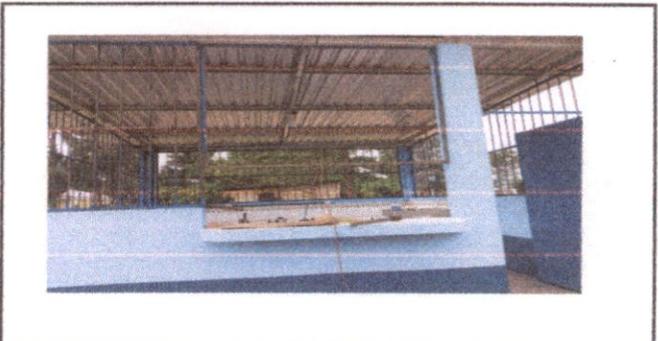
Foto 12: Pintura en muros exteriores e interiores

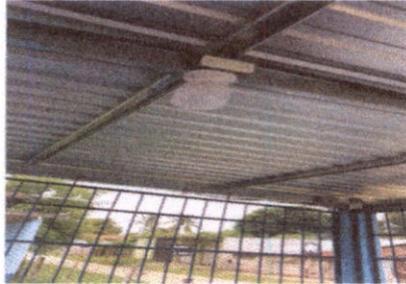
Foto 13: Sustrucción de focos ahorradores

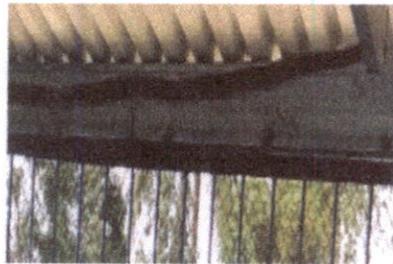
Foto 17: Reparación de cableado eléctrico
