**REGISTRO FOTOGRÁFICO
PROGRAMA DE MANTENIMIENTO DE EDIFICIOS ESCOLARES PÚBLICOS**

PRA-FOR-123
Versión 1

DEPARTAMENTO	PETÉN	MUNICIPIO	LAS CRUCES
NOMBRE DEL ESTABLECIMIENTO	EODP CASERÍO FLOR DE LA ESPERANZA	DIRECCIÓN DEL ESTABLECIMIENTO	Caserío Flor de la Esperanza, Las Cruces, Petén
CÓDIGO DEL ESTABLECIMIENTO	17 - 13 - 0034 - 42	FECHA	24/04/2024

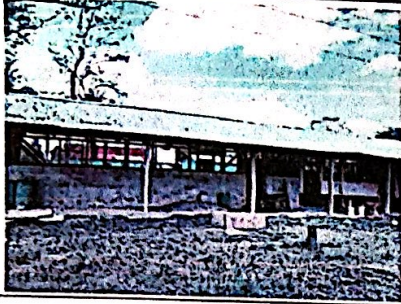
Foto 1: Sustrucción de lámina por lámina troquelada

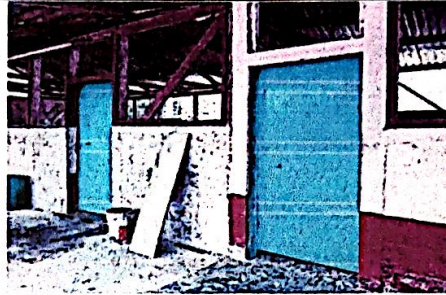
Foto 2: Sustrucción de Puertas de metal

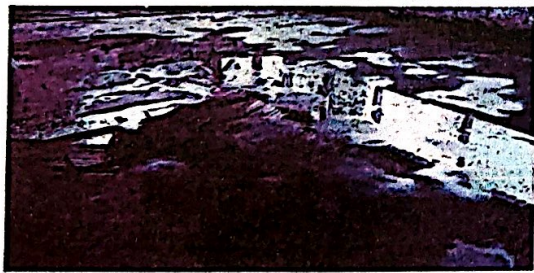
Foto 5: Sustrucción de piso de granito

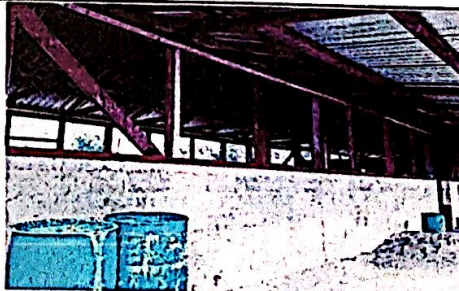
Foto 6: Sellado de Grietas y Fisuras en muros
