SITUACIÓN DEFICIENCIAS DETERMINADAS PREVIO DURANTE POSTERIOR

| NOMBRE DEL ESTABLECIMIENTO: | EODP Caserío Flor de la Esperanza | DIRECCIÓN DEL ESTABLECIMIENTO: | Caserío Flor de la Esperanza |
| CÓDIGO DEL ESTABLECIMIENTO: | 17-13-0034-42 | FECHA: | 3/05/2024 |

ESQUEMA OFICIAL DE REGISTRO DE SERVICIOS ESCOLARES PÚBLICOS
DIRECCIÓN
LAS CRUCES, PETÉN

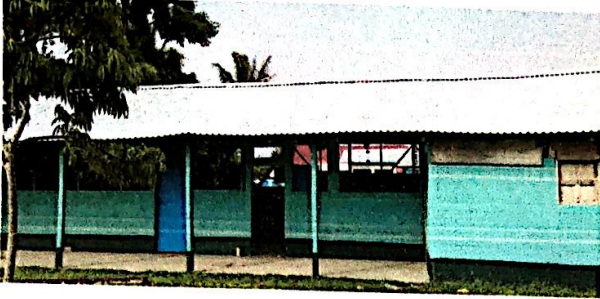
Foto1: sustitución de Lámina Troquelada aluzinc

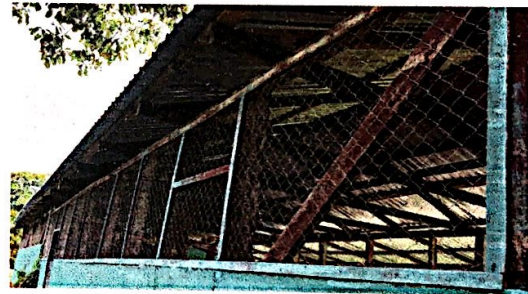
Foto 4: Reparación de Ventana en malla

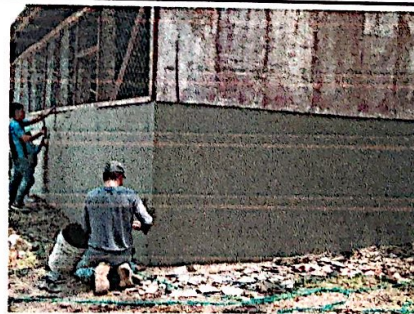
Foto 6: Sellado de Grietas y Fisuras en muros
