SITUACIÓN DEFICIENCIAS DETERMINADAS

DEPARTAMENTO	Petén	MUNICIPIO	Las Cruces
NOMBRE DEL ESTABLECIMIENTO	EODP	DIRECCIÓN DEL ESTABLECIMIENTO	Caserío La Palma
CÓDIGO DEL ESTABLECIMIENTO	17-13-0038-42	FECHA	25/07/2024

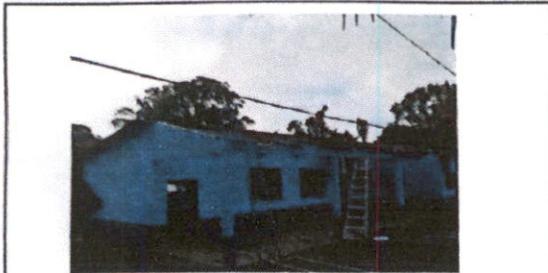
Foto 1: sustitución de estructura de soporte de madera por metal

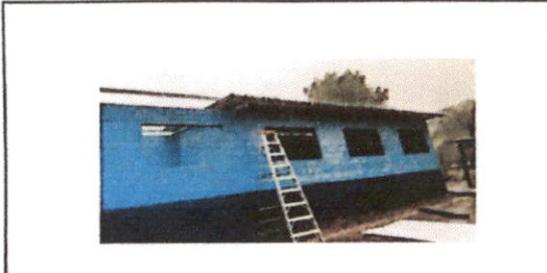
Foto 2: sustitución de lamina por lamina troquelada de aluzinc calibre 26

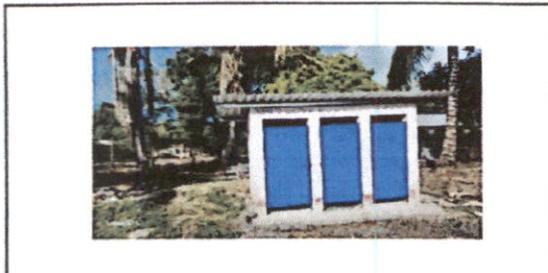
Foto 3: sustitución de puertas en servicios sanitarios

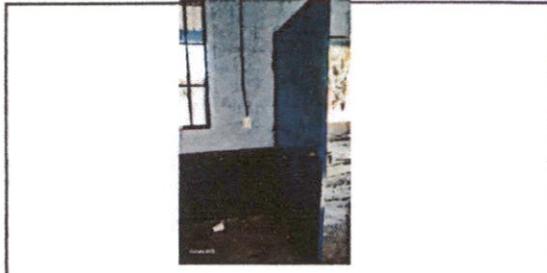
Foto 4: - Mantenimiento a estructura de puertas. - Cambio de chapas

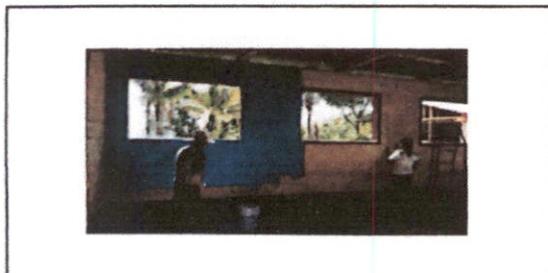
Foto 5: pintura en muros interior y exterior

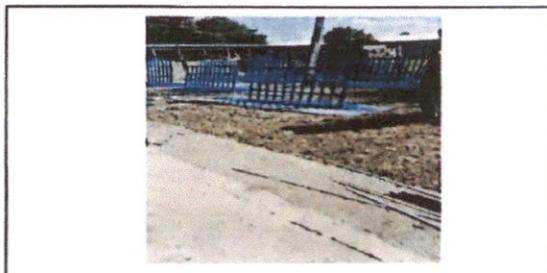
Foto 6: Sustitución de balcones de metal
