SITUACIÓN DEFICIENCIAS DETERMINADAS

DEPARTAMENTO	Petén	MUNICIPIO	Las Cruces
NOMBRE DEL ESTABLECIMIENTO	EODP	DIRECCIÓN DEL ESTABLECIMIENTO	Caserío La Palma
CÓDIGO DEL ESTABLECIMIENTO	17-13-0038-42	FECHA	5/08/2024

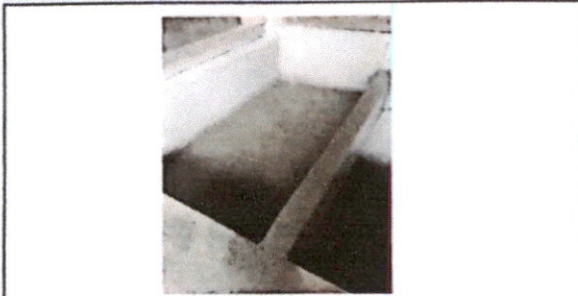
Foto 7: sustitución de pila de cemento de dos lavaderos

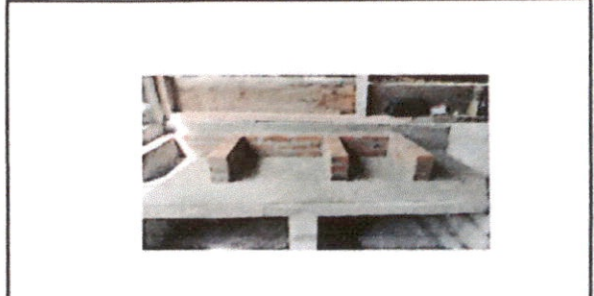
Foto 8: sustitución estufa rural

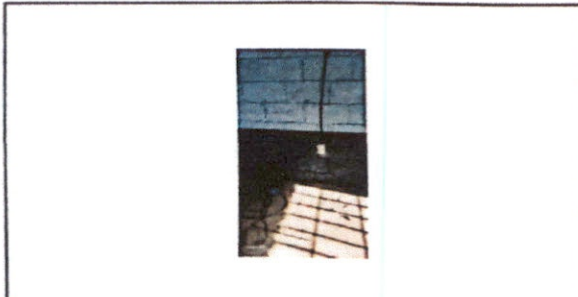
Foto 9: sustitución de tomacorrientes dobles

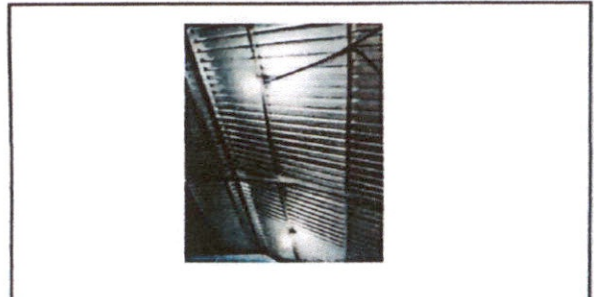
Foto 10: sustitución de plafoneras, - sustitución de focos ahorradores, - sustitución de interruptor simple, - sustitución de flipones
