SITUACIÓN DEFICIENCIAS DETERMINADAS:      PREVIO       DURANTE       POSTERIOR

| DEPARTAMENTO: | Petén | MUNICIPIO: | Las Cruces |
| NOMBRE DEL ESTABLECIMIENTO: | EODP | DIRECCIÓN DEL ESTABLECIMIENTO: | Caserío San José Buena Fe |
| CÓDIGO DEL ESTABLECIMIENTO: | 17-13-0045-42 | FECHA: | 26/04/2024 |

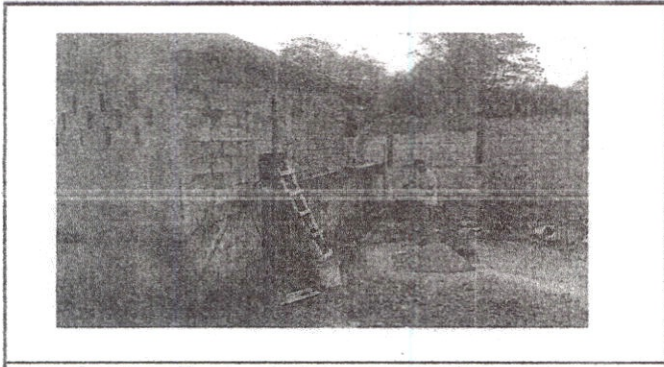
Foto 1: Cernido en Muros - pintura en muros interior y exterior

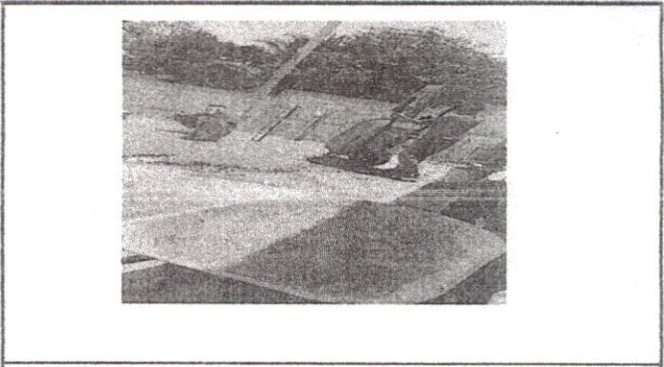
Foto 2: piso de cemento liquido

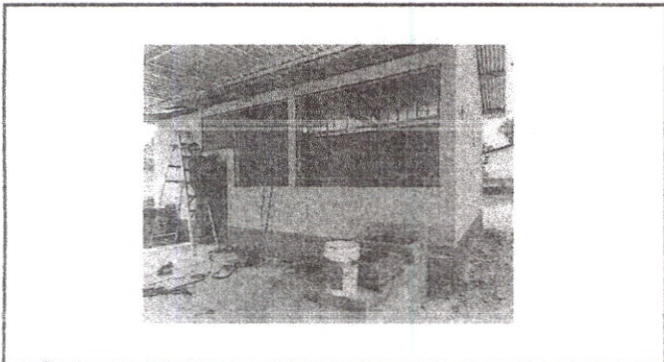
Foto 3: sustitucion de balcones

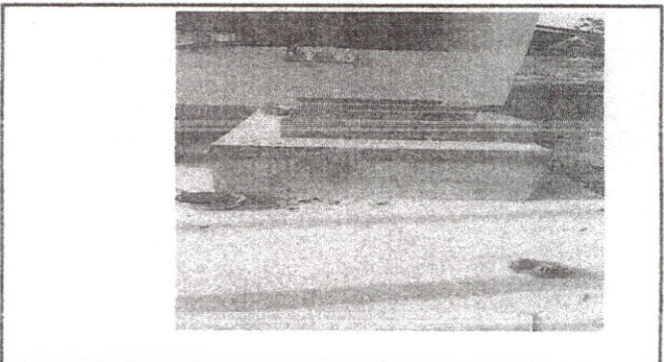
Foto 4: Estufa Rural

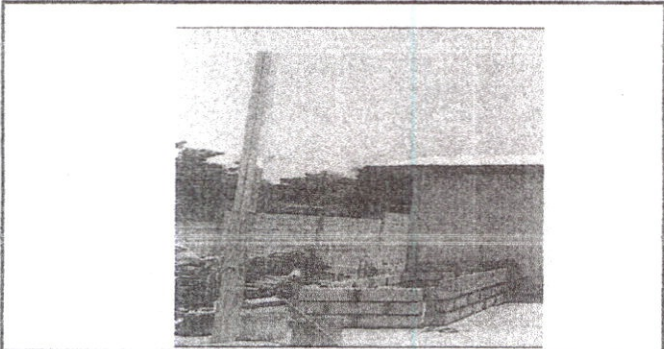
Foto 5: Fabricación de pila de concreto

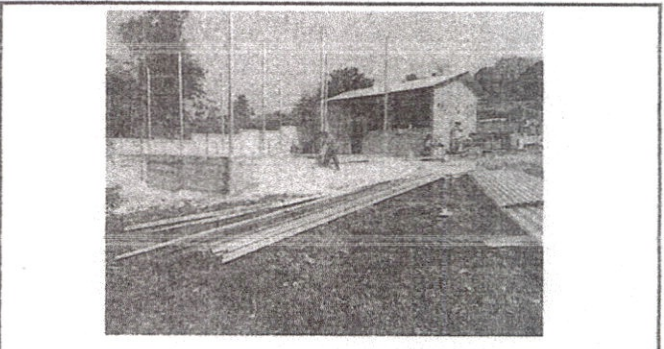
Foto 6: estructura de soporte de metal con cubierta de lamina troquelada
