SITUACIÓN DEFICIENCIAS DETERMINADAS:

DEPARTAMENTO:	Petén	MUNICIPIO:	Las Cruces
NOMBRE DEL ESTABLECIMIENTO:	EODP	DIRECCIÓN DEL ESTABLECIMIENTO:	Caserío La Lucha
CÓDIGO DEL ESTABLECIMIENTO:	17-13-0053-42	FECHA:	06/09/2024

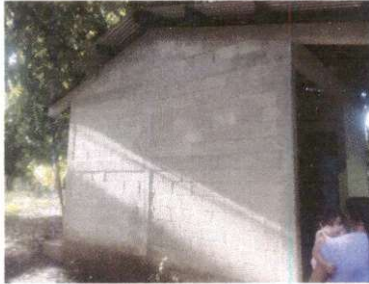
Foto1: Pintura en muros exteriores e interiores

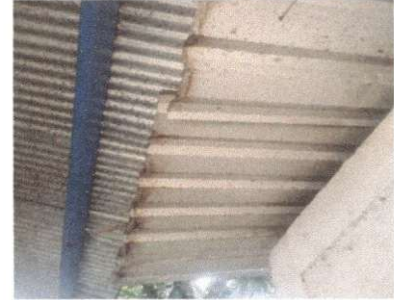
Foto 2: sustitución de lamina por lamina troquelada de aluzinc calibre 26

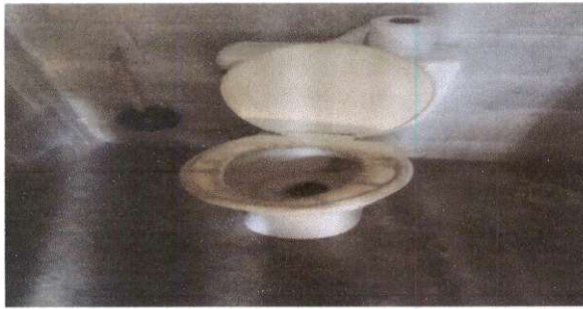
Foto 3: Sustitución de inodoros

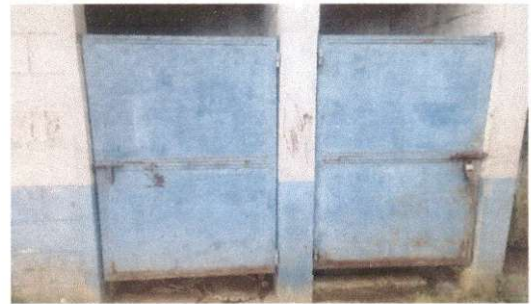
Foto 4: mantenimiento a estructura de puertas de metal

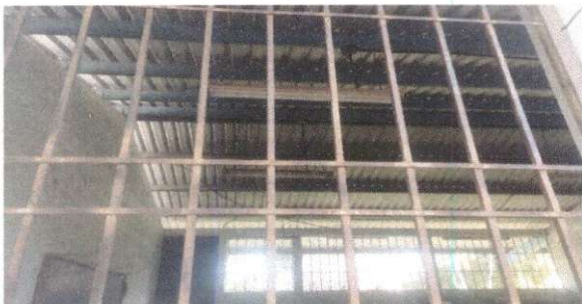
Foto 5: mantenimiento a balcones de metal

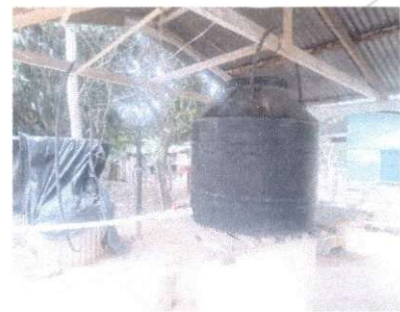
Foto 6: Sustitucion de deposito de agua de 1100 litros

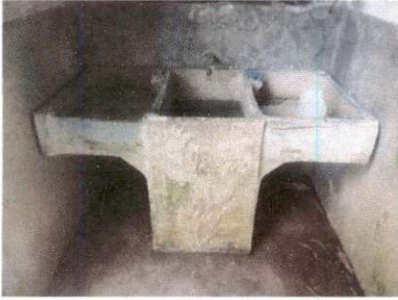
Foto7: Sustitucion de pila de cemento de dos lavaderos

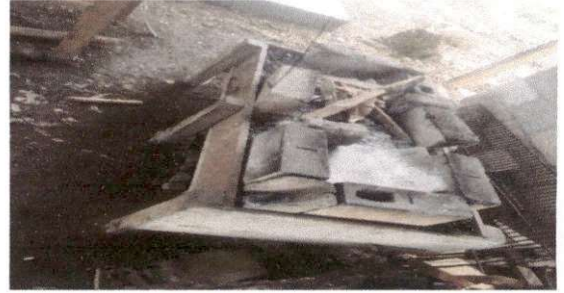
Foto 8: sustitucion de estufa rural

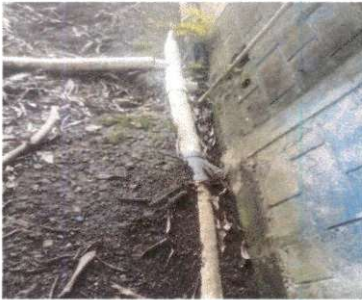
Foto 9: Susitucion de tubería PVC línea principal aguas negras

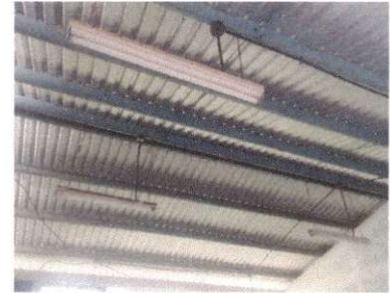
Foto 10: Sustitución de ducto electrico mas accesorios
