REGISTRO FOTOGRÁFICO PROGRAMA DE MANTENIMIENTO DE EDIFICIOS ESCOLARES PÚBLICOS

PRA-FOR-123
Versión 1

DEPARTAMENTO:	Petén	MUNICIPIO:	Las Cruces
NOMBRE DEL ESTABLECIMIENTO:	INEB	DIRECCIÓN DEL ESTABLECIMIENTO:	Caserío San José Buena Fe
CÓDIGO DEL ESTABLECIMIENTO:	17-13-0092-45	FECHA:	5/08/2024

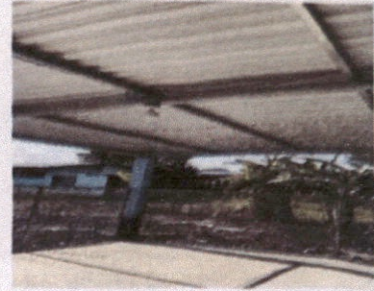
Foto 1: Sustrucción de estructura de soporte de metal

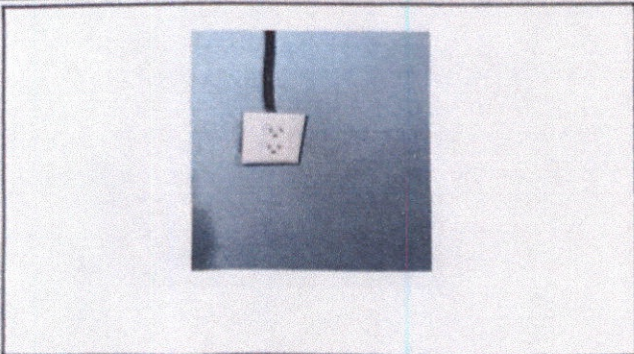
Foto 7. Sustrucción de tomacorrientes dobles

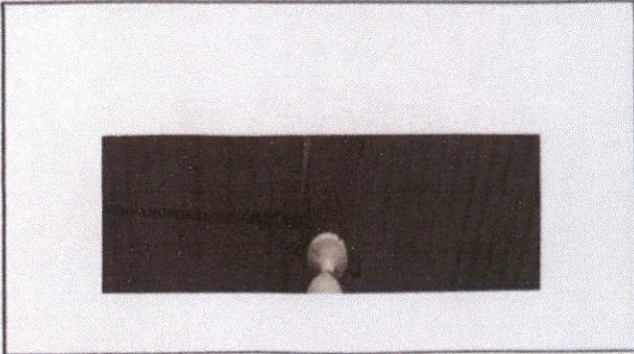
Foto 8: Sustrucción de plafoneras

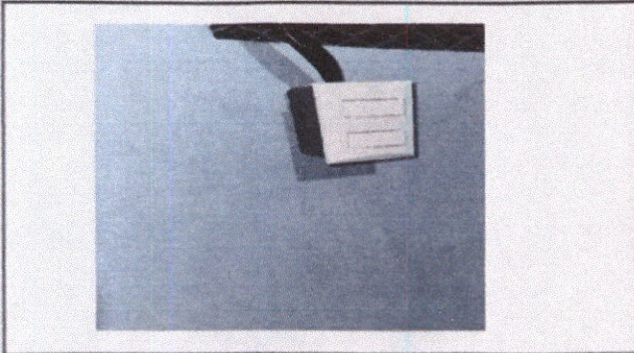
Foto 9. Sustrucción de interruptor doble

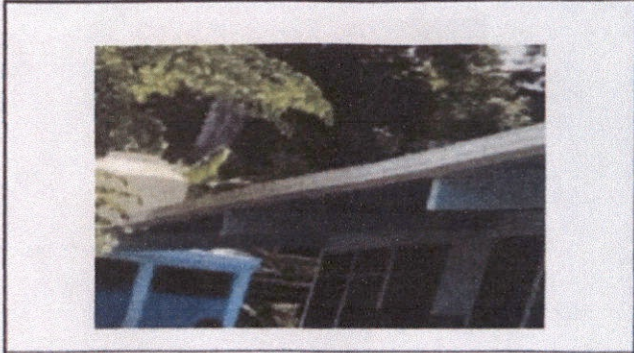
Foto 10. Sustrucción de cana de metal

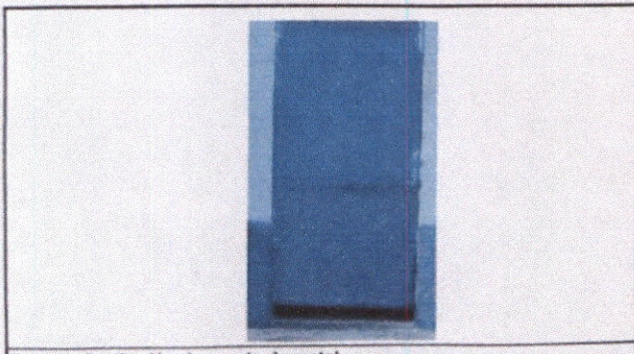
Foto 11. Sustrucción de puerta de metal

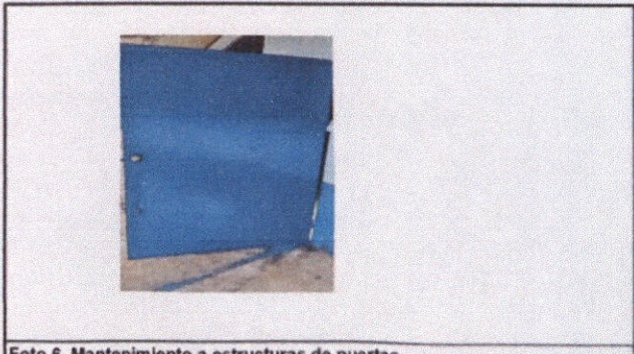
Foto 6. Mantenimiento a estructuras de puertas
