SITUACIÓN DEFICIENCIAS DETERMINADAS:

DEPARTAMENTO:	PETÉN	MUNICIPIO:	EL CHAL
NOMBRE DEL ESTABLECIMIENTO:	INEB TELESECUNDARIA	DIRECCIÓN DEL ESTABLECIMIENTO:	CASERIO SAN JUAN
ESTABLECIMIENTO:	17-14-0009-45	FECHA:	20-MAYO DE 2024

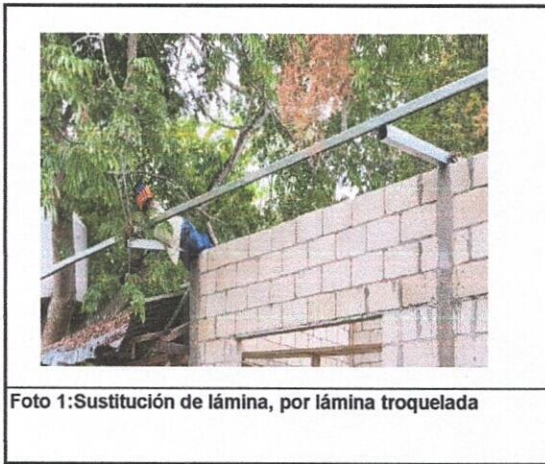
Foto 1: Sustrucción de lámina, por lámina troquelada

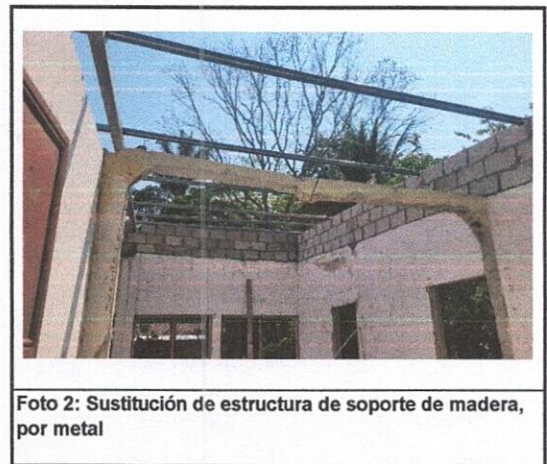
Foto 2: Sustrucción de estructura de soporte de madera, por metal

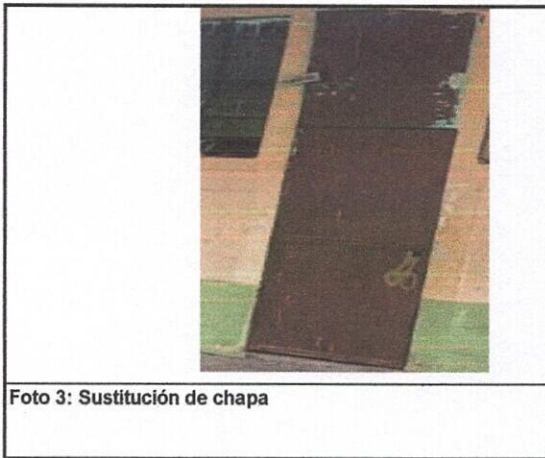
Foto 3: Sustrucción de chapa

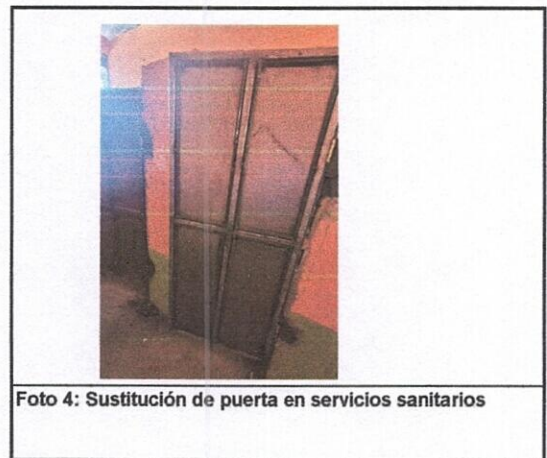
Foto 4: Sustrucción de puerta en servicios sanitarios

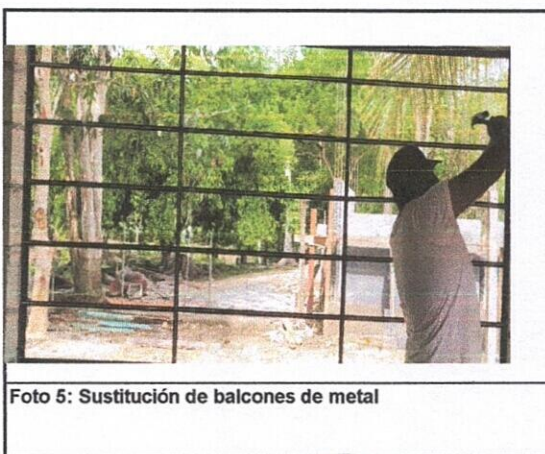
Foto 5: Sustrucción de balcones de metal

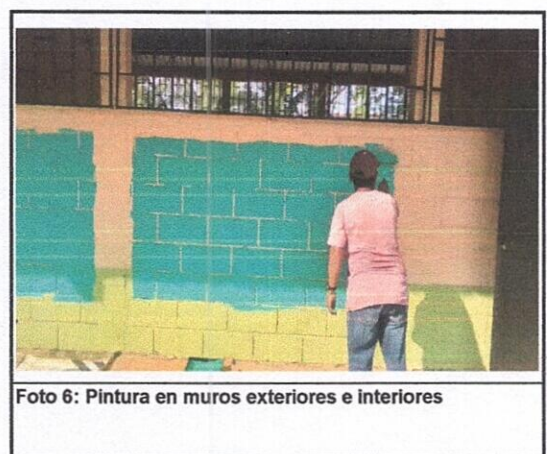
Foto 6: Pintura en muros exteriores e interiores

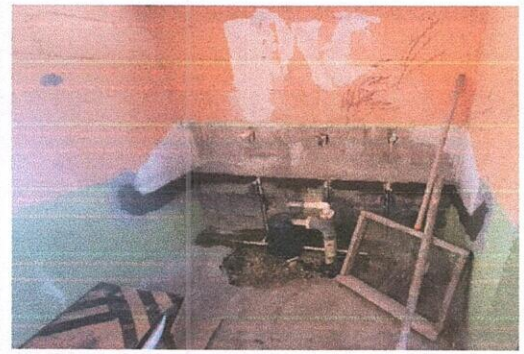
Foto 8: Sustitución de lavamanos

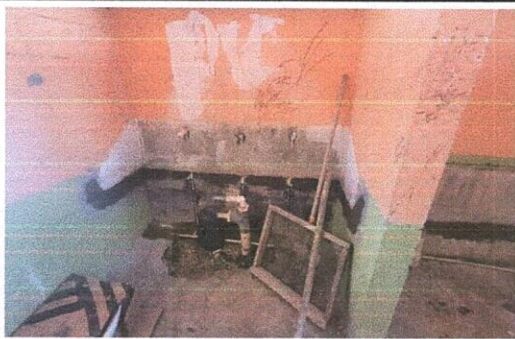
Foto 9: Sustitución en mingitorios

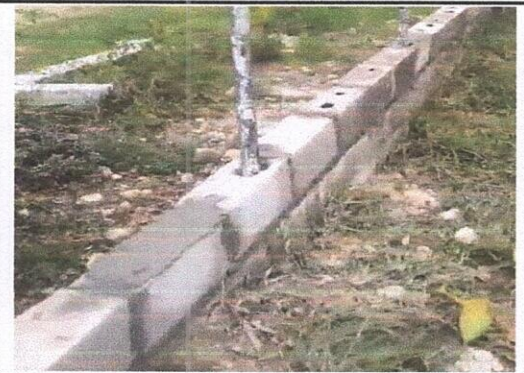
Foto 10: Reparación de muro perimetral de block

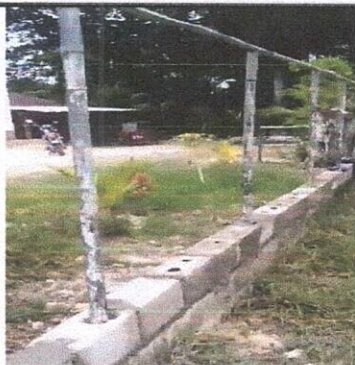
Foto 11: Reparación de tubo hg y malla galvanizada

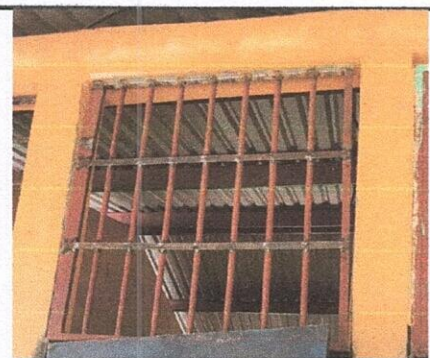
Foto 12: Mantenimiento a balcones de metal de ventana

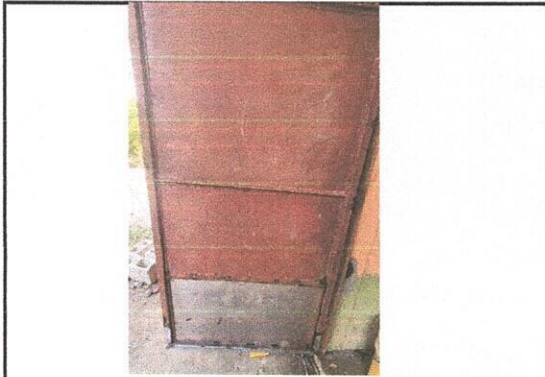
Foto 13: Mantenimiento a estructura a puertas (lijado, cambio de tubo , cepillado, sujeciones, aplicación de pintura)

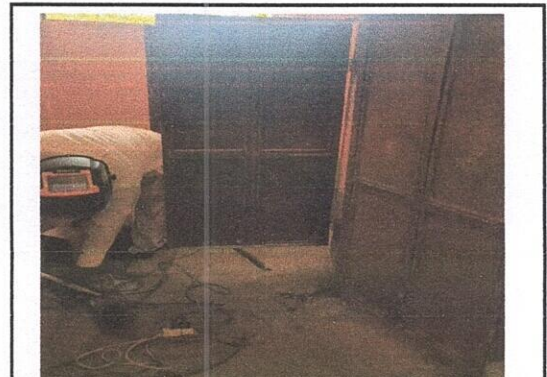
Foto 14: Mantenimiento a estructura a puertas servicios sanitarios (lijado, cambio de tubo , cepillado, sujeciones, aplicación de pintura)

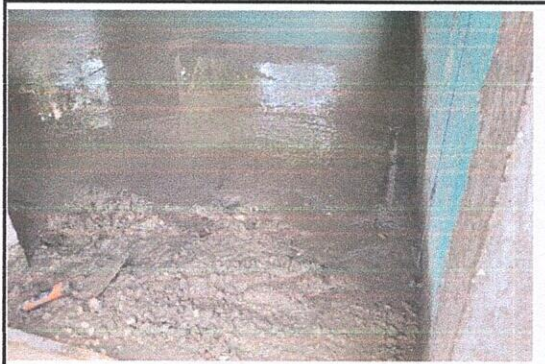
Foto 15: Sustitución de piso de torta de concreto

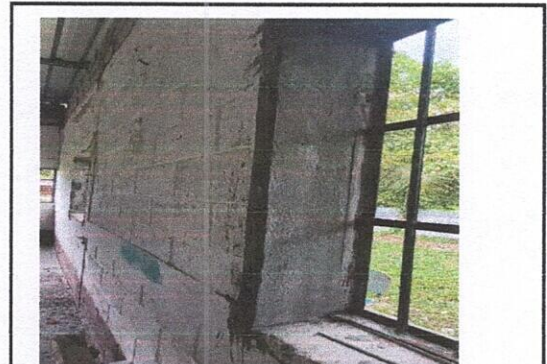
Foto 16: Repello en muro
