SITUACIÓN DEFICIENCIAS DETERMINADAS:

DEPARTAMENTO:	PETÉN	MUNICIPIO:	EL CHAL
NOMBRE DEL ESTABLECIMIENTO:	INEB TELESECUNDARIA	DIRECCIÓN DEL ESTABLECIMIENTO:	CASERÍO SAN JUAN
CÓDIGO DEL ESTABLECIMIENTO:	17-14-0009-45	FECHA:	16-JUNIO DE 2024

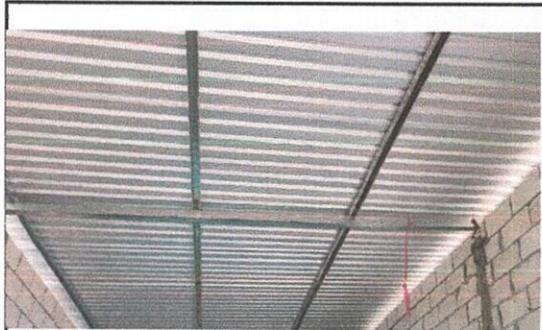
Foto 1: Sustitución de lámina, por lámina troquelada

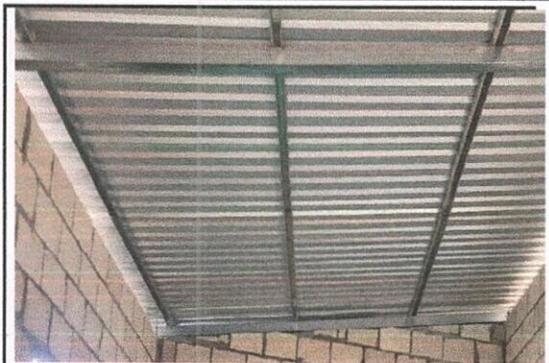
Foto 2: Sustitución de estructura de soporte de madera, por metal

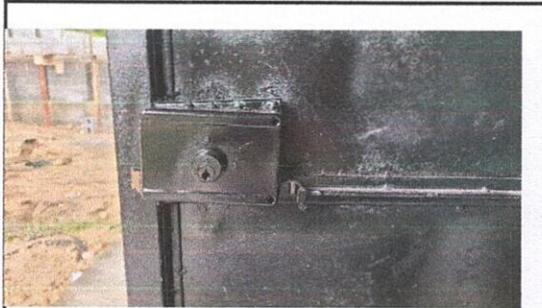
Foto 3: Sustitución de chapa

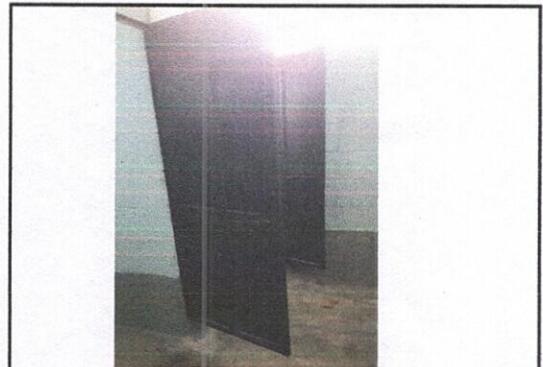
Foto 4: Sustitución de puerta en servicios sanitarios

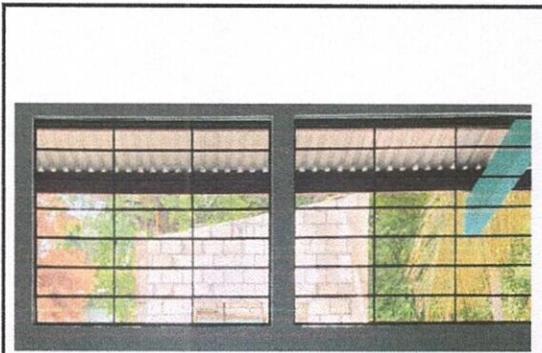
Foto 5: Sustitución de balcones de metal

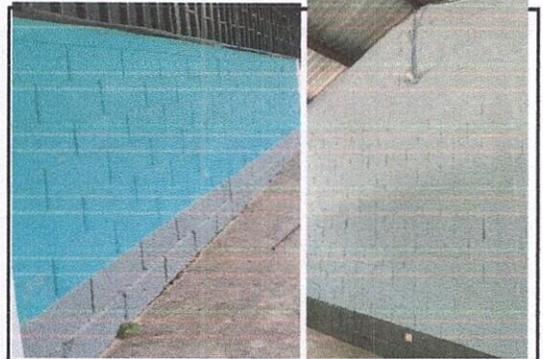
Foto 6: Pintura en muros exteriores e interiores

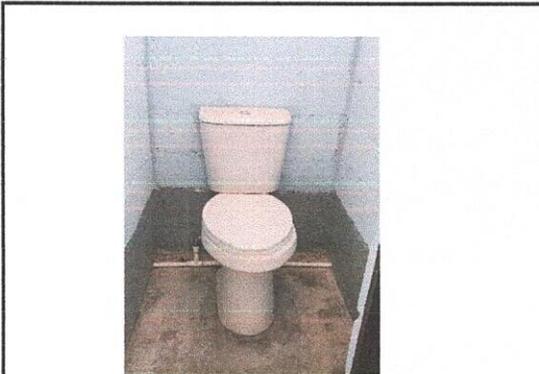
Foto 7: Sustitución de inodoros

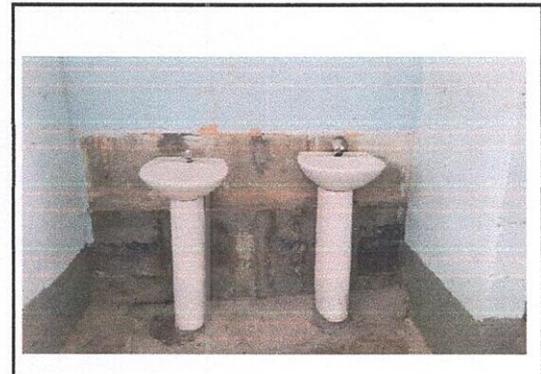
Foto 8: Sustitución de lavamanos

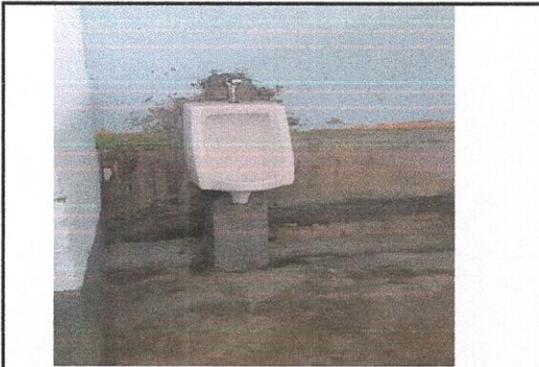
Foto 9: Sustitución en mingitorios

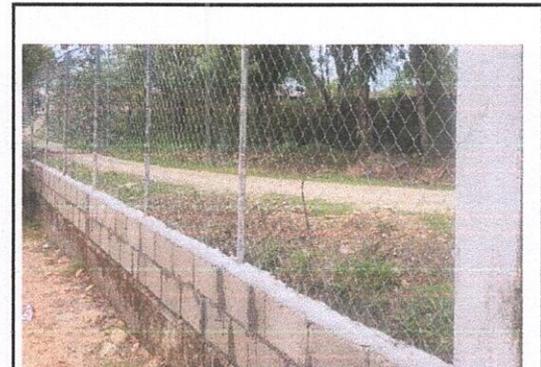
Foto 10: Reparación de muro perimetral de block

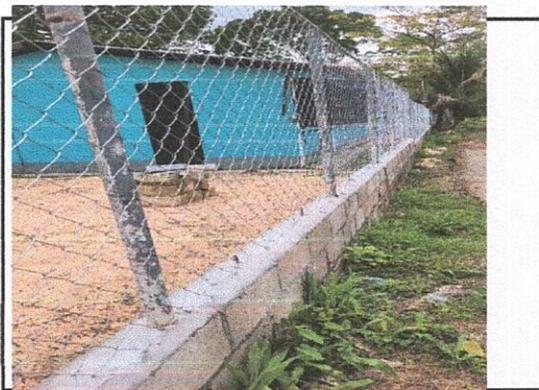
Foto 11: Reparación de tubo hg y malla galvanizada

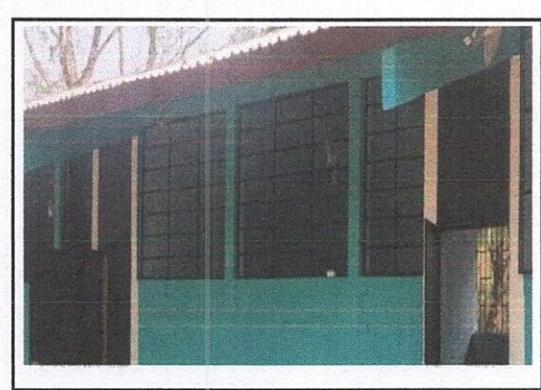
Foto 12: Mantenimiento a balcones de metal de ventana

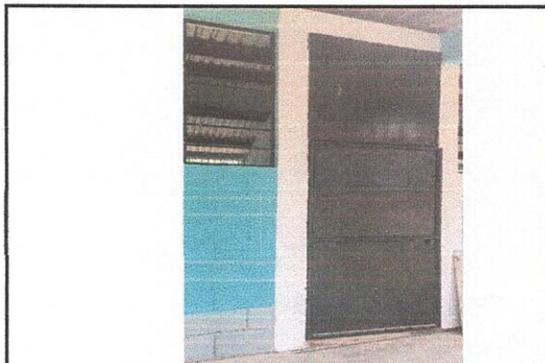
Foto 13: Mantenimiento a estructura a puertas (lijado, cambio de tubo , cepillado, sujeciones, aplicación de pintura)

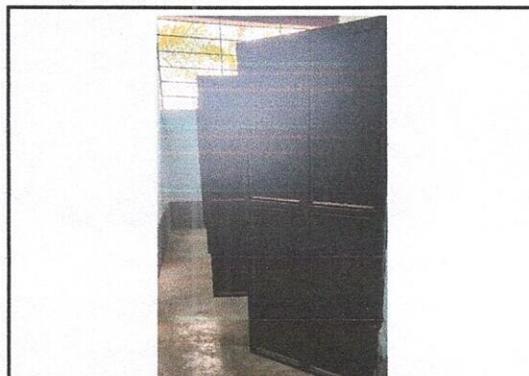
Foto14: Mantenimiento a estructura a puertas servicios sanitarios(lijado, cambio de tubo , cepillado, sujeciones, aplicación de pintura)

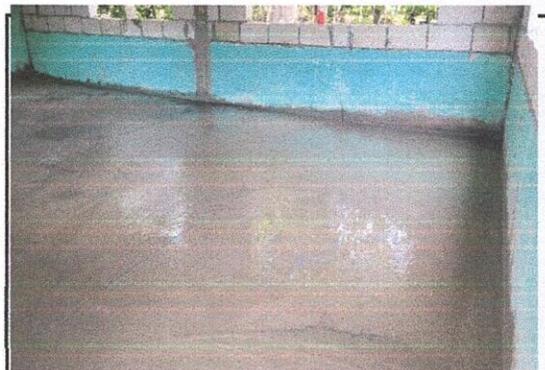
Foto 15: Sustitución de piso de torta de concreto

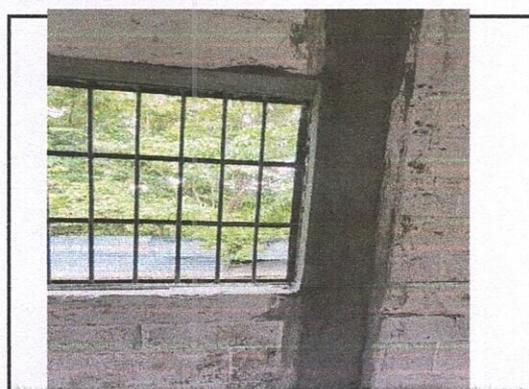
Foto 16: Repello en muro
