DEPARTAMENTO	QUETZALTENANGO	MUNICIPIO	SALCAJA
NOMBRE DEL ESTABLECIMIENTO	INED	DIRECCIÓN DEL ESTABLECIMIENTO	5ta. Avenida 10A-60 zona 5 Colonia la Paz
CÓDIGO DEL ESTABLECIMIENTO	09-02-0017-46	FECHA	MAYO 2023

REGISTRO FOTOGRÁFICO PROGRAMA DE MANTENIMIENTO DE EDIFICIOS ESCOLARES PÚBLICOS

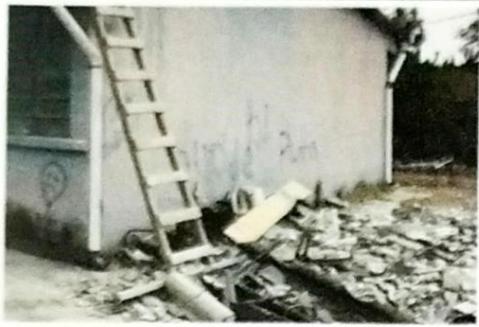
Foto 1: ESCOMBROS PRODUCTO DEL DESMONTAJE DE LAS LAMINAS DE FIBROCEMENTO EXISTENTE

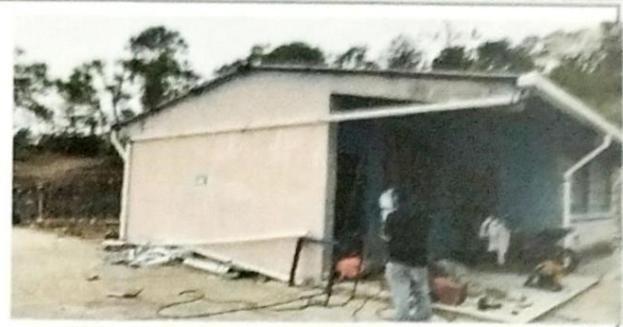
Foto 2: PROCESO DE INSTALACION DE CANAL PLUVIAL Y BAJANTES

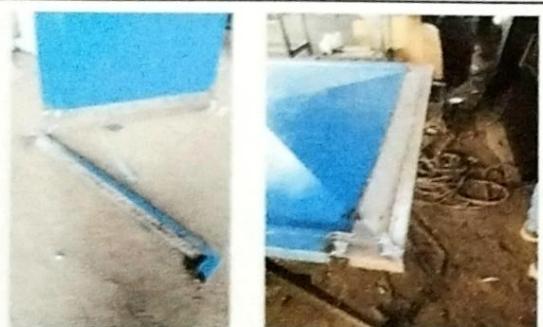
Foto 3: REPARACION DE PUERTA METALICA, PENDIENTE DE APLICAR PINTURA A TODA LA PUERTA.

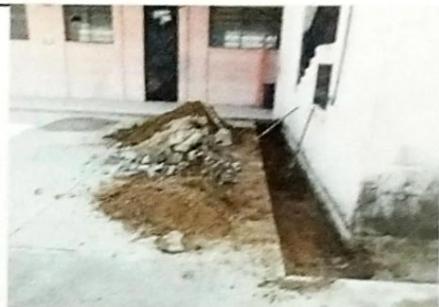
Foto 4: DEMOLICIÓN DE BANQUETA Y EXCAVACIÓN

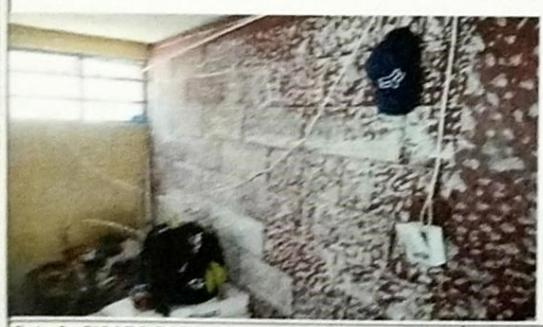
Foto 5: PICADO PARA REPELLO INTERIOR DIRECCIÓN

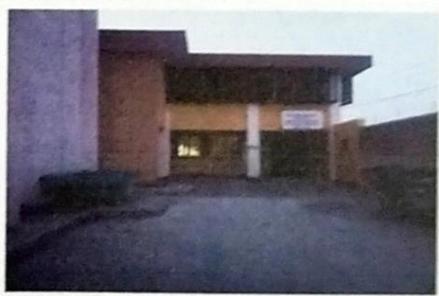
Foto 6: PAVIMENTO PERIMETRAL COORDINACIÓN

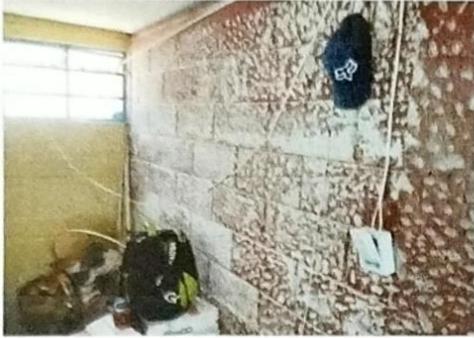
Foto 1: REMOCION DE PINTURA EN MUROS DE DIRECCION

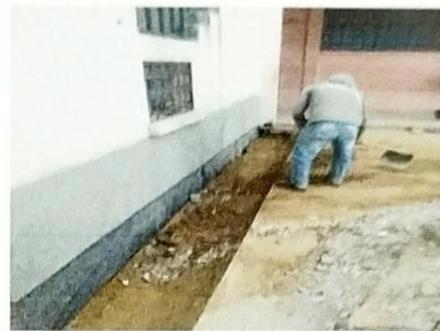
Foto 2: APLICACIÓN DE ENSABIETADO E IMPERMEABILIZANTE EN EXTERIOR DE DIRECCION.

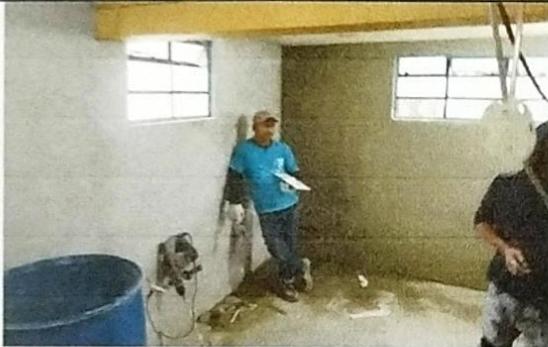
Foto 3: APLICACIÓN DE REPELLO EN MUROS Y CIELOS EN INTERIORES.

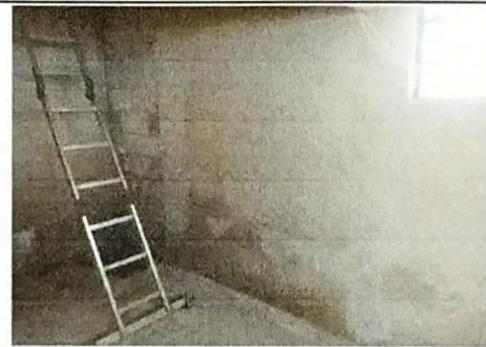
Foto 4: APLICACIÓN DE REPELLO EN MUROS INTERIORES DE DIRECCION

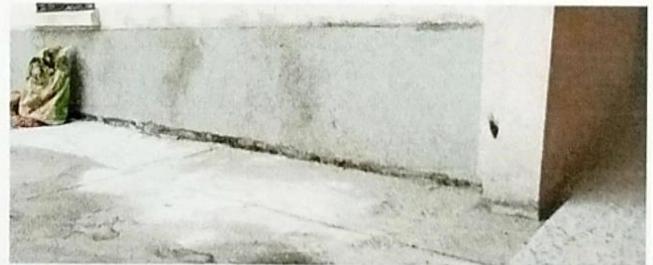
Foto 6: FUNDICION DE BAQUETA. APLICACIÓN DE CERNIDO FINO EN EXTERIORES, PENDIENTE DE APLICAR IMPERMEABILIZANTE.
