**REGISTRO FOTOGRÁFICO
PROGRAMA DE MANTENIMIENTO DE EDIFICIOS ESCOLARES PÚBLICOS**

DEPARTAMENTO:	Quetzaltenango	MUNICIPIO:	San Carlos Sija
NOMBRE DEL ESTABLECIMIENTO:	EORM Caserío Sector I Aldea el Rodeo	DIRECCIÓN DEL ESTABLECIMIENTO:	Caserío Sector I Aldea el Rodeo
CÓDIGO DEL ESTABLECIMIENTO:	09-04-0225-43	FECHA:	11/08/2024

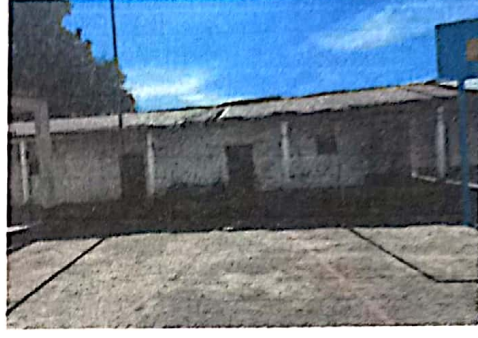
Sustitución de lámina por lámina troquelada Calibre 26
