**REGISTRO FOTOGRÁFICO
PROGRAMA DE MANTENIMIENTO DE EDIFICIOS ESCOLARES PÚBLICOS**

FE-FCR-02
Versión 2

DEPARTAMENTO:	QUETZÁLTENANGO	MUNICIPIO:	SAN JUAN COTUNDALCO
NOMBRE DEL ESTABLECIMIENTO:	EGRM	DIRECCIÓN DEL ESTABLECIMIENTO:	CASERIO LOS MARROQUINES
CÓDIGO DEL ESTABLECIMIENTO:	06-09-1004-43	PROYECTO:	IMPROVEDA

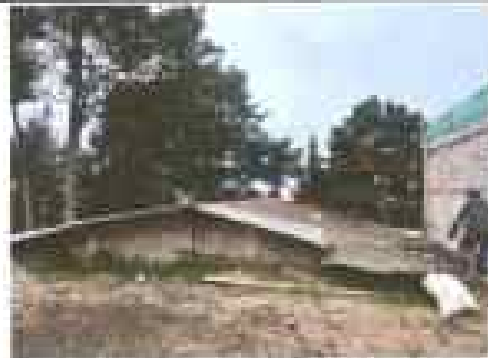
Foto 2: Azules que requieren ser intervenidas con cambio de cubierta de tierra, la cual se encuentra deteriorada.

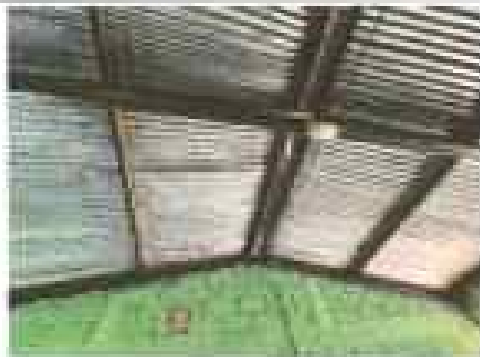
Foto 3: En el interior de las aulas se observa que la estructura presenta un trabajo reciente realizado para su ventilación.

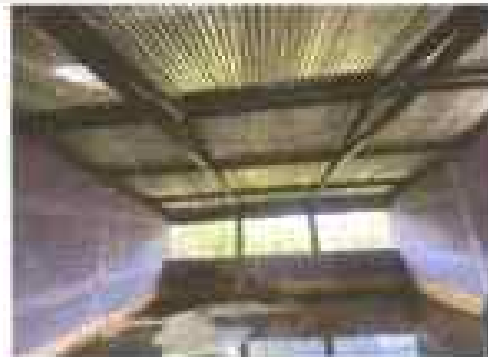
Foto 4: En el interior de las aulas se observa que la cubierta de tierra se encuentra en mal estado, provocando filtración de agua dentro del aula.

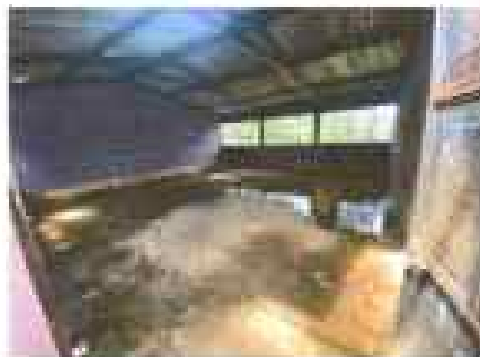
Foto 5: Aula 1, con humedad en las muros y filtración dentro del aula, por lo que se requiere reemplazar la cubierta de tierra.

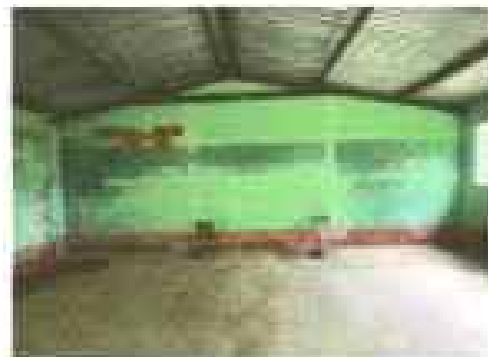
Foto 6: Aula 2, con humedad en las muros y filtración dentro del aula, por lo que se requiere reemplazar la cubierta de tierra.

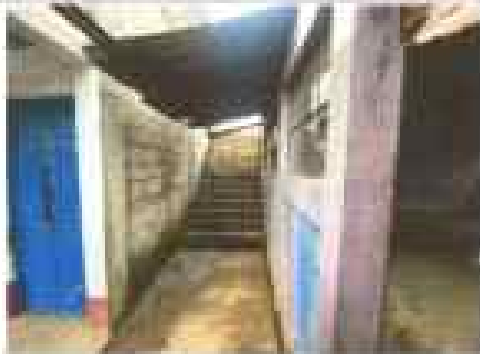
Foto 7: En el corredor se puede observar el deterioro de la columna de concreto, lo cual provoca inseguridad en su mano.

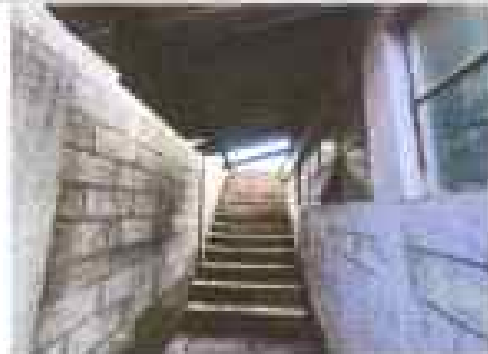
Foto 8: En el corredor se puede observar el deterioro de la estructura cobante, lo cual requiere de mantenimiento adecuado para su funcionalidad.

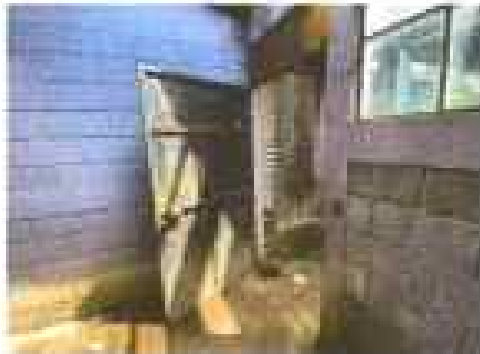
Foto 9: En aula 1, puede observarse el deterioro de puerta de metal, lo cual requiere ser reemplazada.

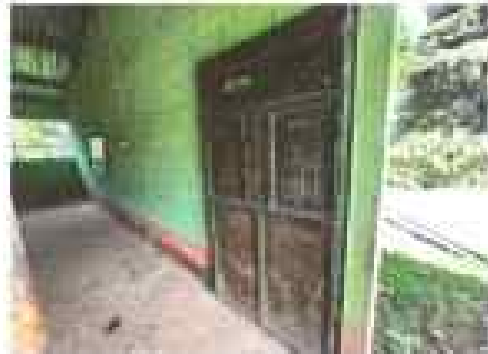
Foto 10: En aula 2, puede observarse el deterioro de puerta de metal, lo cual requiere ser reemplazada.

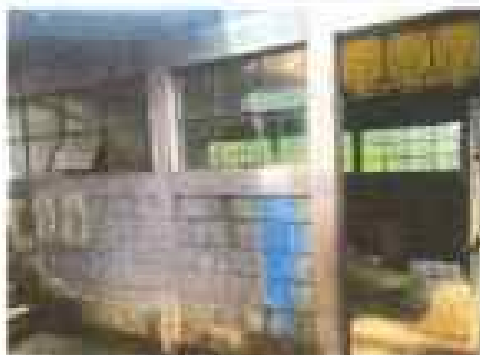
Foto 11: En aula 1, puede observarse el deterioro de ventanas de metal + vidrio, lo cual requiere de mantenimiento.

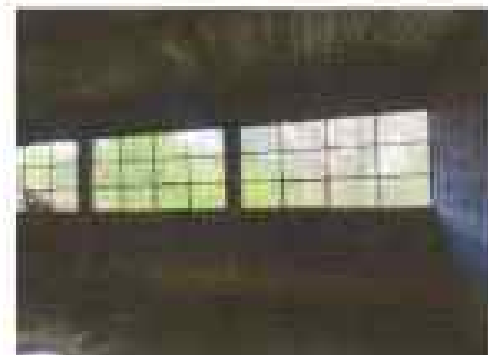
Foto 12: En aula 1, puede observarse el deterioro de ventanas de metal + vidrio, lo cual requiere de mantenimiento.
