FICHA TÉCNICA DE EVALUACIÓN DE CAMPO
Centro Educativo Público a ser atendido por la modalidad OPF

ASPECTOS GENERALES:					
DEPARTAMENTO:	QUETZALTENANGO		MUNICIPIO:	SAN MATEO	
NOMBRE DEL ESTABLECIMIENTO:	ESCUELA OFICIAL RURAL MIXTA ALDEA SAN JOSE PACHIMACHO		DIRECCIÓN DEL ESTABLECIMIENTO:	ALDEA SAN JOSE PACHIMACHO	
CÓDIGO DEL ESTABLECIMIENTO:	09-10-0002-43		MATRÍCULA:		
JORNADAS	M	V	DIRECTOR (NOMBRE):	GLORIA CATALINA ELIAS PEREZ DE YAC	Tel: 4760 - 6643
			ELABORÓ: ARQ. FERNANDO DAVID DE LEÓN MANRIQUE	FECHA: 11/04/2024

REGISTRO FOTOGRÁFICO			
DEPARTAMENTO:	QUETZALTENANGO	MUNICIPIO:	SAN MATEO
NOMBRE DEL ESTABLECIMIENTO:	ESCUELA OFICIAL RURAL MIXTA ALDEA SAN J	DIRECCIÓN DEL ESTABLECIMIENTO:	ALDEA SAN JOSE PACHIMACHO
CÓDIGO DEL ESTABLECIMIENTO:	09-10-0002-43	FECHA DE LA INSPECCIÓN:	11/04/2024

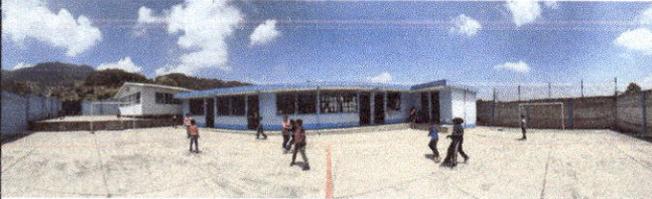
Foto 1: VISTA PANORAMICA DE ESCUELLA, PINTURA DETERIORADA		Foto 2: DE IZQUIERDA A DERECHA DIRECTORA DE ESCUELA, PRESIDENTA DE OPF Y CONSULTOR A CARGO

9.1	Pintura en muros exteriores e interiores (2 manos)	308.00	M ²	Q40.00	Q12,320.00 ✓
MÓDULO DE BAÑOS					
21.5	Remozamiento de muro	4.5	M ²	Q550.00	Q2,475.00 ✓

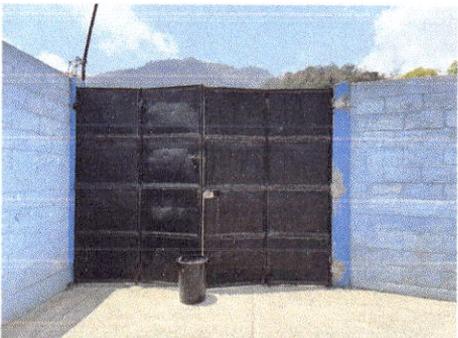
Foto 3: PILA EN MAL ESTADO, RAJADA		Foto 4: EL PORTON DE INGRESO TIENE OXIDO Y LOS SUJETADORES ESTAN DAÑADOS

20.10	Suministro e instalación de pila de cemento de dos lavadero	1	UNIDAD	Q1,800.00	Q1,800.00 ✓
18.7	Suministro e instalación de deposito de agua 2500 lt y suministro e instalación de torre metálica para colocar deposito de agua	1	UNIDAD	Q12,000.00	Q12,000.00 ✓

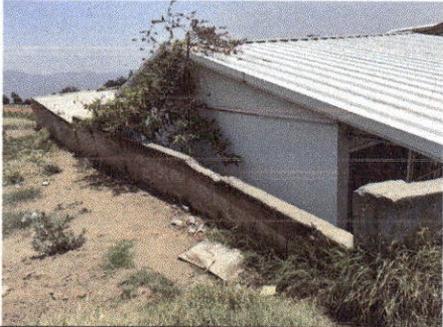
EN EL EXTERIOR DE LA ESCUELA, SE HA IDENTIFICADO QUE EL MURO PERIMETRAL ESTÁ EN RIESGO DEBIDO AL EMPUJE GENERADO POR LA TIERRA DEL VECINO, LO QUE HA CAUSADO UN DESPLOME PARCIAL. POR TANTO, SE PLANTEA REALIZAR UN REMOZAMIENTO EN EL MURO PERIMETRAL PARA GARANTIZAR SU ESTABILIDAD Y SEGURIDAD. ADEMÁS, SE LLEVARÁ A CABO EL SUMINISTRO E INSTALACIÓN DE UN NUEVO PORTÓN, DADO QUE EL EXISTENTE ESTÁ DAÑADO POR ÓXIDO Y SUS SUJETADORES SE ENCUENTRAN EN MAL ESTADO. ASIMISMO, SE HA DETECTADO QUE LA PILA DE AGUA ESTÁ DAÑADA, LO QUE PROVOCA FUGAS. SE CONTEMPLA EL SUMINISTRO E INSTALACIÓN DE UN NUEVO DEPÓSITO DE AGUA, YA QUE ACTUALMENTE LA ESCUELA CARECE DE UN SISTEMA ADECUADO DE ALMACENAMIENTO DE AGUA. PARA MEJORAR LA ESTÉTICA Y CONSERVACIÓN DE LOS EXTERIORES DE LA ESCUELA, SE APLICARÁ PINTURA PARA RESTAURAR LAS SUPERFICIES AFECTADAS. EN EL MÓDULO DE BAÑOS EL MURO QUE DIVIDE EL ÁREA DE NIÑOS Y NIÑAS SE ENCUENTRA BAJO DE PLANTEA REMOSAMIENTO EN EL AUMENTANDO LA ALTURA DE ESTE PARA GENERAR MAYOR PRIVACIDAD Y SEGURIDAD. EN COCINA SE REALIZARA EL REMOZAMIENTO EN CHIMENEA YA QUE PRESENTA DAÑOS AL HACER USO DE ELLA

Foto 5: MURO PERIMETRAL ESTA DAÑADO Y CUENTA CON DESPLOME ADEMAS GENERA HUMEDAD EN AULAS		Foto 6: VISTA DE CONSULTOR A CARGO EN ESCUELA

21.5	Remozamiento de muro	26.25	M ²	Q750.00	Q19,687.50 ✓
3.3	Impermeabilización de muro (impermeabilizante a 5 años, 2 manos)	26.25	M ²	Q150.00	Q3,937.50 ✓

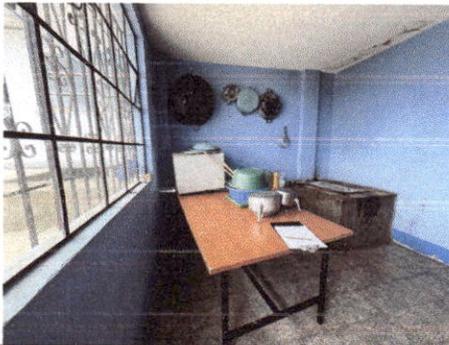
<p>Foto 10: NO CUENTAN CON MESA DE TRABAJO FIJA PARA LA COCINA</p>

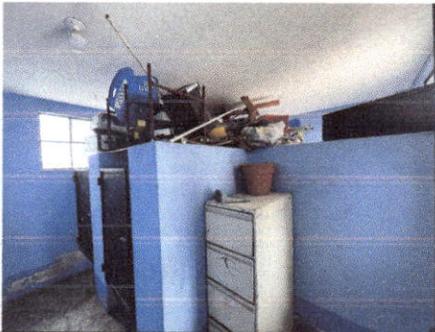
<p>Foto 11: NO CUENTAN CON MIGITORIO, EL MURO QUE DIVIDE LOS SANITARIOS ESTA BAJO</p>

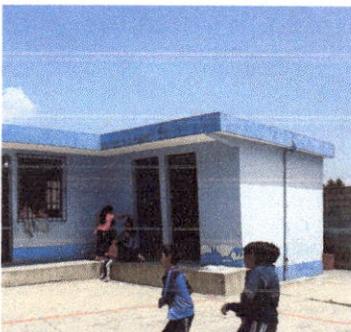
<p>Foto 12: PINTURA DEL MÓDULO DE BAÑOS EN MAL ESTADO</p>
