**REGISTRO FOTOGRÁFICO  
PROGRAMA DE MANTENIMIENTO DE EDIFICIOS ESCOLARES PÚBLICOS**

PRA-FOR-123  
Versión 1

DEPARTAMENTO:	Quetzaltenango	MUNICIPIO:	Cantel
NOMBRE DEL ESTABLECIMIENTO:	EORM	DIRECCIÓN DEL ESTABLECIMIENTO:	Caserío Chuitziribal, Cantón Pasac II.
CÓDIGO DEL ESTABLECIMIENTO:	09-14-0398-43	FECHA FINALIZACION:	6/09/2024

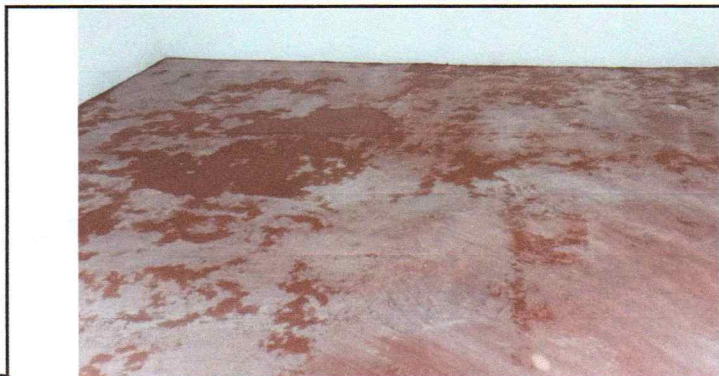
Foto 1: Describir la actividad de la fotografía: Esta fotografía indica la clase de piso, en este caso es un alizado en color teja lavable y apto para encerado.

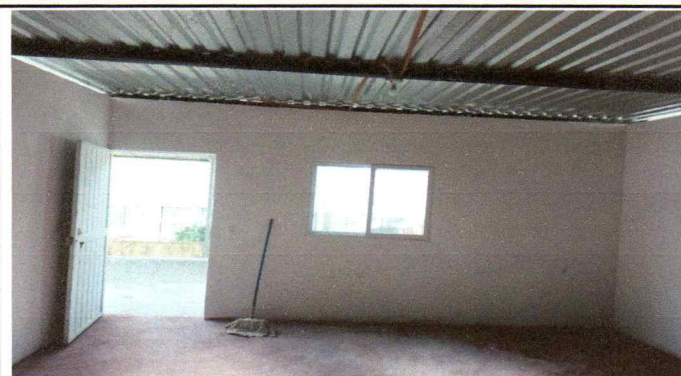
Foto 2: Describir la actividad de la fotografía: En esta fotografía se aprecia el terminado de pared, puerta de metal y ventana de PVC, corredizo con mosquitero.

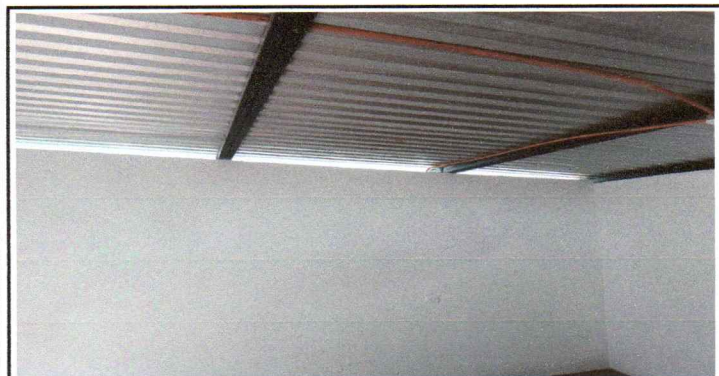
Foto 3: Describir la actividad de la fotografía: En esta fotografía se aprecia la estructura metálica y entechada con lamina maxalum troquelado.

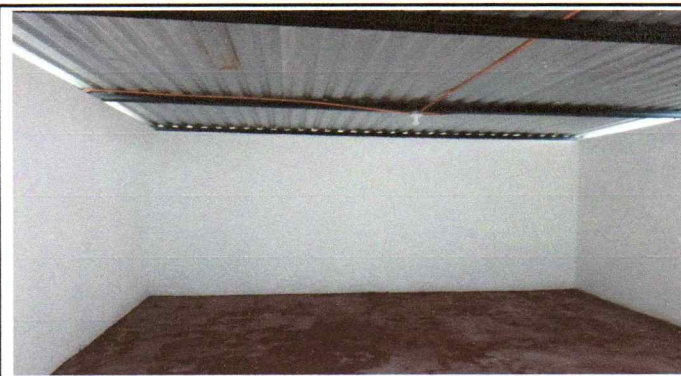
Foto 4: Describir la actividad de la fotografía: en esta fotografía se visualiza el perfil completo de paredes techo y piso, ya descritos en las anteriores fotografías.

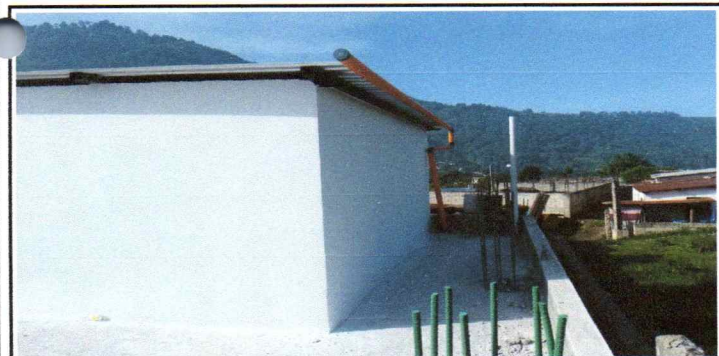
Foto 5: Describir la actividad de la fotografía: En esta fotografía se puede visualizar la parte posterior de la construcción terminada con acabado en repello con acabado de monocapa.

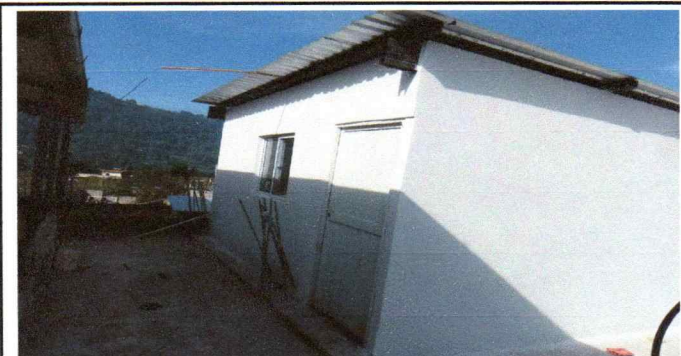
Foto 6: Describir la actividad de la fotografía: En esta fotografía se aprecia la parte frontal del proyecto terminnado.
