SITUACIÓN DEFICIENCIAS DETERMINADAS:

DEPARTAMENTO:	QUETZALTENANGO	MUNICIPIO:	HUITÁN
NOMBRE DEL ESTABLECIMIENTO:	EORM	DIRECCIÓN DEL ESTABLECIMIENTO:	ALDEA HUITANCITO
CÓDIGO DEL ESTABLECIMIENTO:	09-15-0421-43	FECHA:	12/04/2024

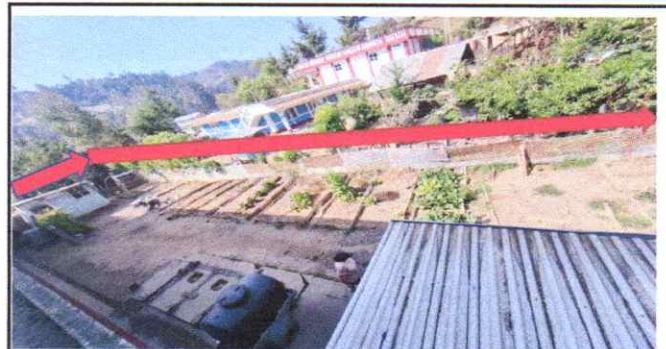
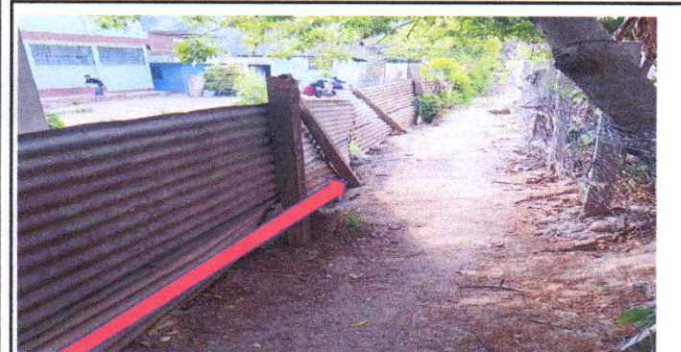
Suministro e instalación de Muro perimetral de mampostería alto y 2.00m. respectivamente: Acabado sisado, cemento corrido de 0.60 x 0.20m. concreto convencional tipo 3500PSI refuerzo acero grado 40 con 4 varillas de 1/2" mas estribo de 3/8" a cada 0.20m., sobrecimiento con 2 hiladas de block de 0.14 x 0.19 x 0.39 tipo C certificado, columnas de concreto convencional 3000 PSI de 0.14 x 0.20 refuerzo acero grado 40 con 4 varillas de 1/2" + estribo de 3/8" a cada 0.20m; solera de humedad intermedia y corona concreto convencional tipo 3000 PSI de 0.14 x 0.20 refuerzo acero grado 40 con 4 varillas de 3/8" + estribo de 1/4" a cada 0.20m, block sisado de 0.14 x 0.19 x 0.39

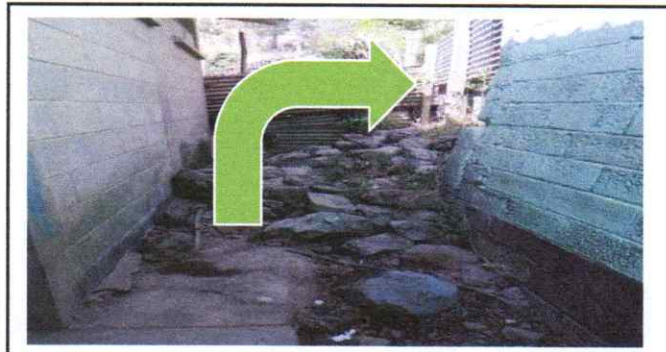
Suministro e instalación de Habilitación de ingreso Norte : rampa de acceso: Relleno controlado, rampa de concreto convencional tipo 3000PSI, espesor de 0.07m, acabado antideslizante, Fundición de 2 columnas de 0.20 x 0.20m. refuerzo acero grado 40 con 4 varillas de 1/2" + estribo de 3/8" a cada 0.20m y portón de 1.50m de ancho por 2.10m de alto con tubo de 1 1/4" y malla.
