SITUACIÓN DEFICIENCIAS DETERMINADAS: PREVIO DURANTE POSTERIOR

DEPARTAMENTO:	Quetzaltenango	MUNICIPIO:	COLOMBA COSTA CUCA
NOMBRE DEL ESTABLECIMIENTO:	EORM COMUNIDAD SANTA ANITA LA UNION	DIRECCIÓN DEL ESTABLECIMIENTO:	COMUNIDAD SANTA ANITA LA UNION
CÓDIGO DEL ESTABLECIMIENTO:	09-17-0017-43	FECHA:	10/06/2024

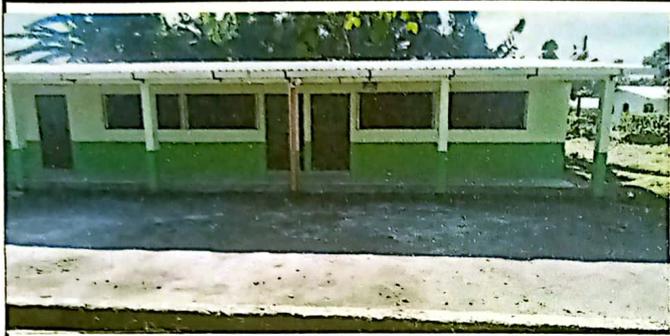
Foto1: VISTA FACHADA LAMINA COLOCADA AL 100%

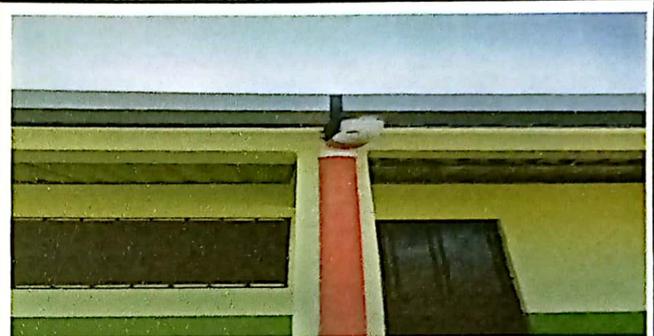
Foto 2: VISTA INSTALACION DE CANAL PLUVIAL FINALIZADO

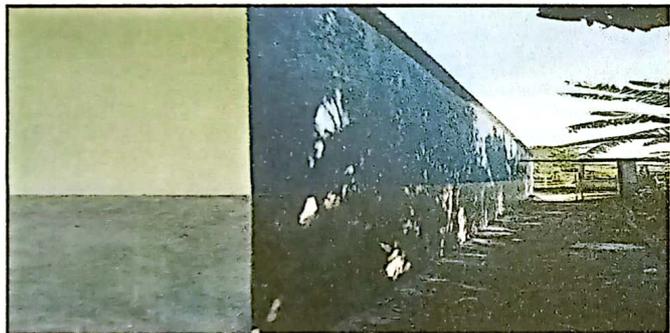
Foto 3: VISTA EXTERIOR DE REMOZAMIENTO DE MUROS CON REPELLO

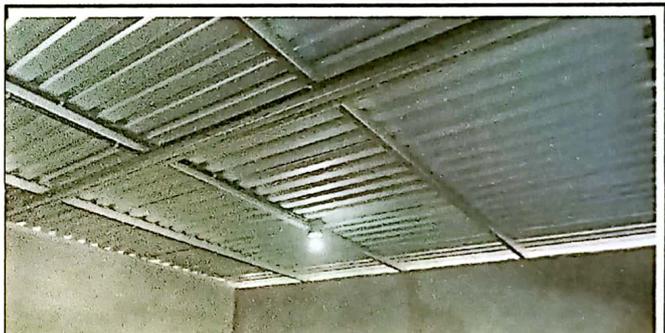
Foto 4: VISTA DE INSTALACION ELECTRICA ILUMINACION Y FUERZA

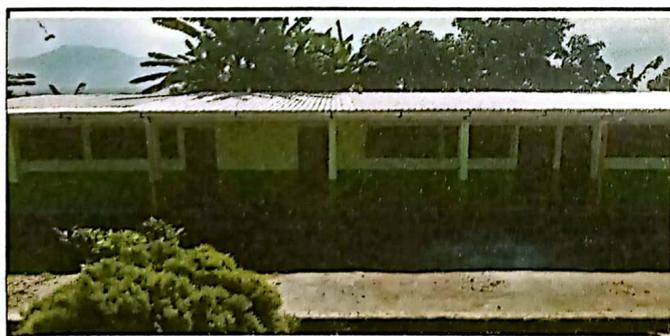
Foto 5: VISTA COMPLETA DE PROYECTO DE REMOZAMIENTO FINALIZADO AL 100 %

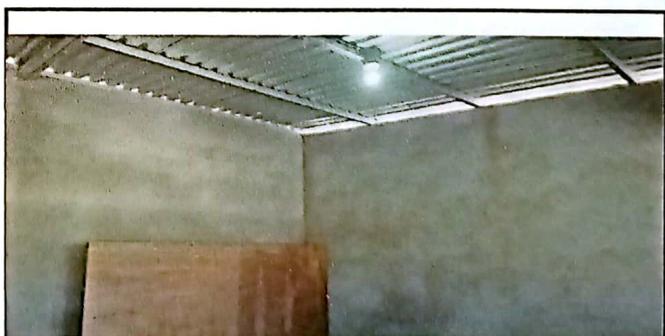
Foto 6: VISTA INTERIO DE MODULOS DE AULAS CON REPELLO FINALIZADAS

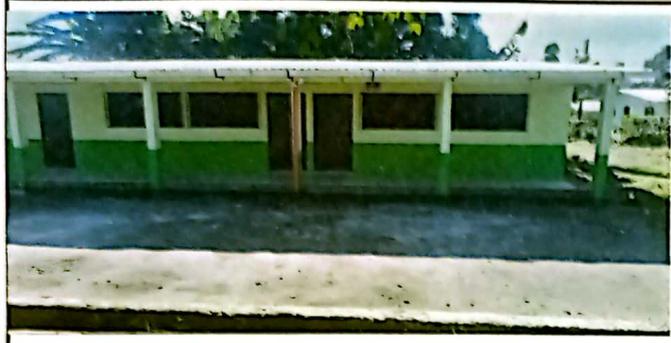
Foto1: VISTA FACHADA LAMINA COLOCADA AL 100%

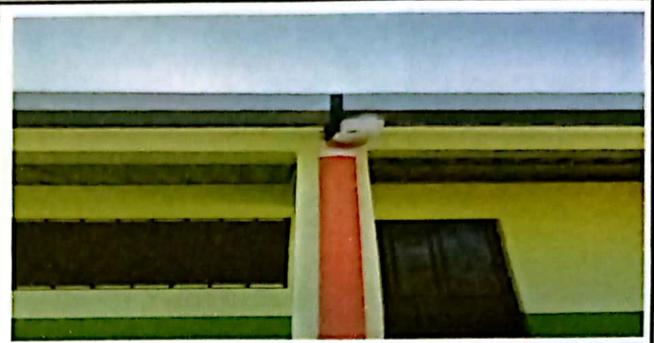
Foto 2: VISTA INSTALACION DE CANAL PLUVIAL FINALIZADO

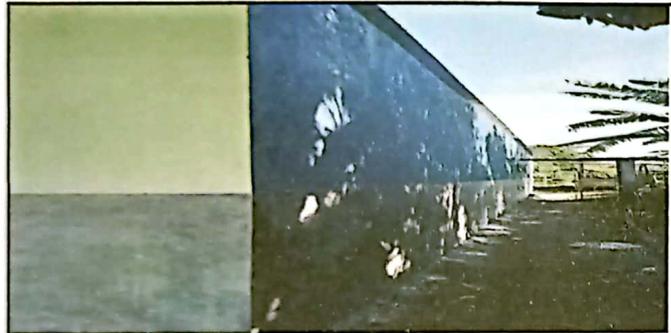
Foto 3: VISTA EXTERIOR DE REMOZAMIENTO DE MUROS CON REPELLO

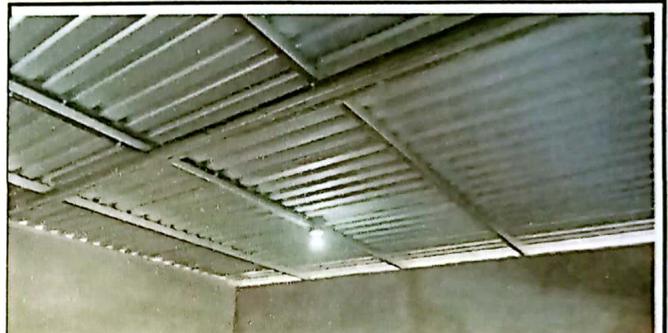
Foto 4: VISTA DE INSTALACION ELECTRICA ILUMINACION Y FUERZA

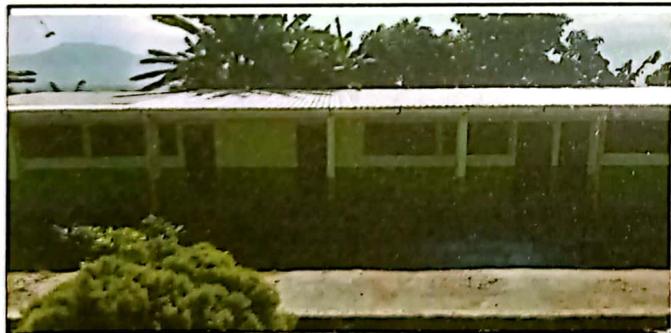
Foto 5: VISTA COMPLETA DE PROYECTO DE REMOZAMIENTO FINALIZADO AL 100 %

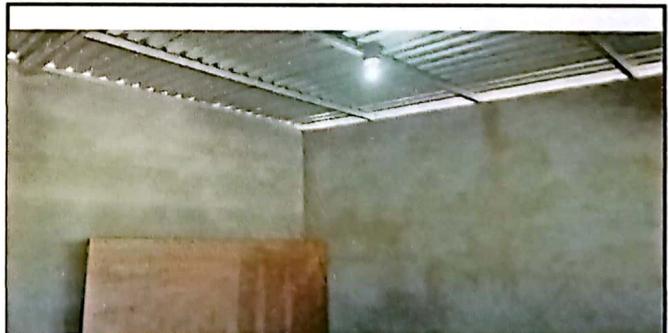
Foto 6: VISTA INTERIO DE MODULOS DE AULAS CON REPELLO FINALIZADAS
