SITUACIÓN DEFICIENCIAS DETERMINADAS      PREVIO       DURANTE       Posterior

DEPARTAMENTO	Quetzaltenango	MUNICIPIO	COLOMBA COSTA CUCA
NOMBRE DEL ESTABLECIMIENTO	EORM CASERÍO NUEVO MUJULÍA	DIRECCIÓN DEL ESTABLECIMIENTO	CASERÍO NUEVO MUJULIA
CÓDIGO DEL ESTABLECIMIENTO	09-17-0026-43	FECHA	14/06/2024

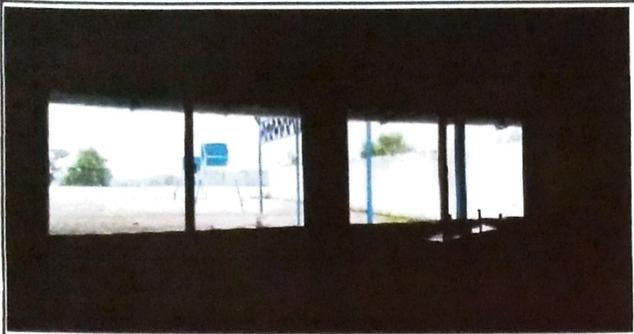
Foto1: VISTA INTERIOR DE VENTANAS COLOCADAS AL 100%

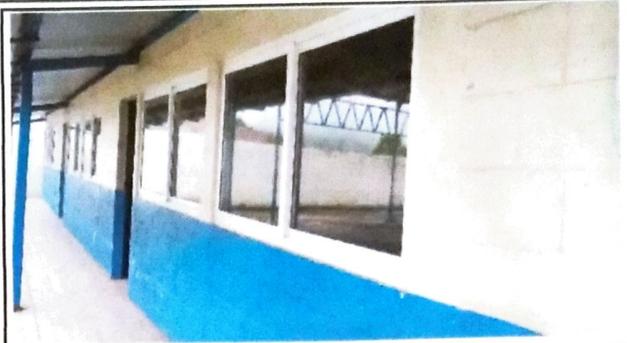
Foto 2: VISTA DE INSTALACIÓN DE VENTANAS FINALIZADAS

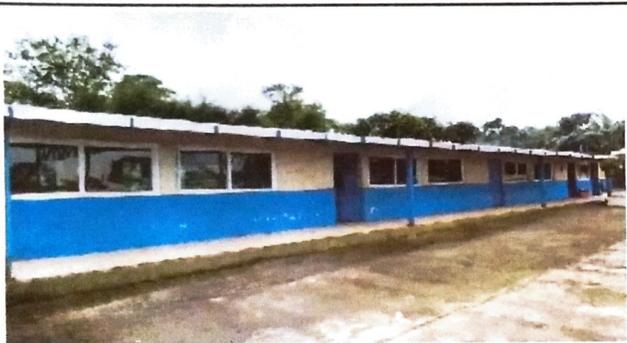
Foto 3: VISTA EXTERIOR

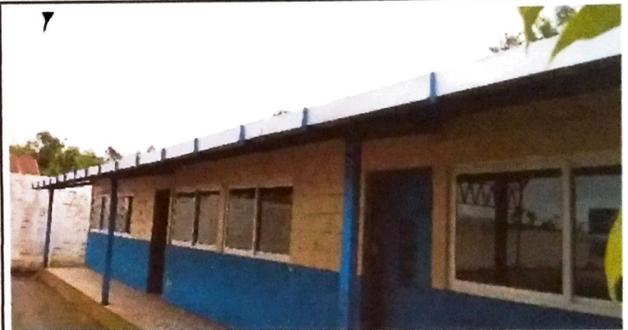
Foto 4: VISTA DE LADO DE SUMINISTRO E INSTALACIÓN DE CANAL DE METAL

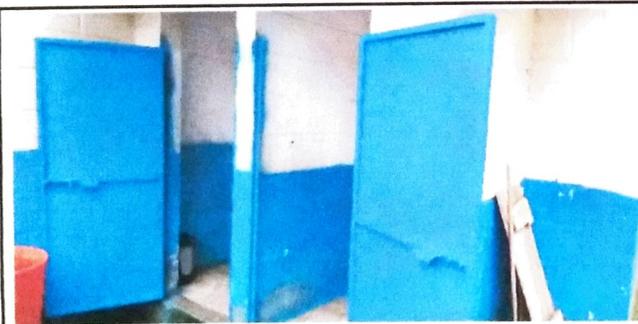
Foto 5: INTERIOR DE SUMINISTRO E INSTALACIÓN DE PUERTAS FINALIZADAS

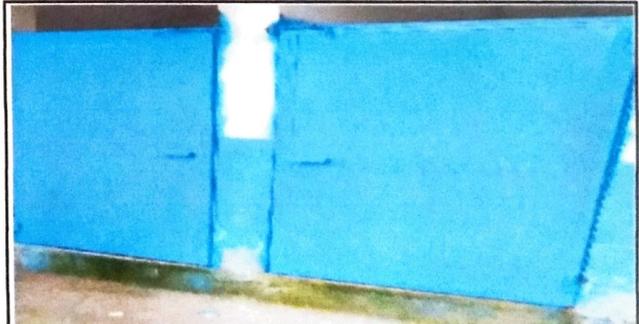
Foto 6: EXTERIOR DE SUMINISTRO E INSTALACIÓN DE PUERTAS FINALIZADAS

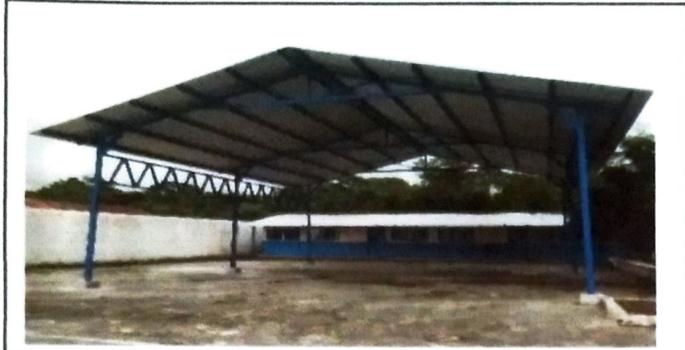
Foto1: VISTA INTERIOR DE ESTRUCTURA METÁLICA CON ANTICORROSIVO COLOCADA AL 100%

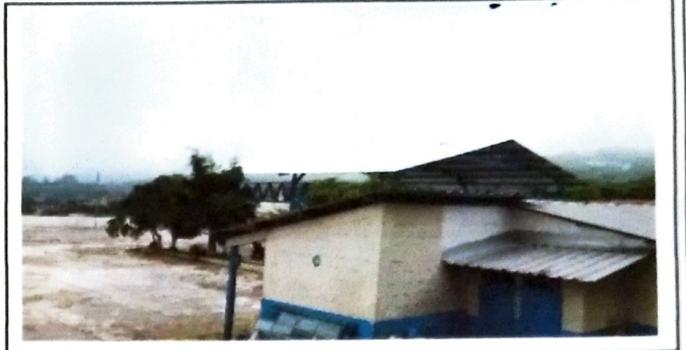
Foto 2: VISTA EXTERIOR E INSTALACIÓN DE ESTRUCTURAS METÁLICA CON ANTICORROSIVO FINALIZADO
