REGISTRO FOTOGRÁFICO
PROGRAMA DE MANTENIMIENTO DE EDIFICIOS ESCOLARES PÚBLICOS

PRM-FOM-025
Versión 1

DEPARTAMENTO:	QUETZALTENANGO	MUNICIPIO:	COLOMBA COSTA CUCA
NOMBRE DEL ESTABLECIMIENTO:	DORM	DIRECCIÓN DEL ESTABLECIMIENTO:	CASERIO NIÑA INDEPENDENCIA
CÓDIGO DEL ESTABLECIMIENTO:		FECHA:	25/01/2014

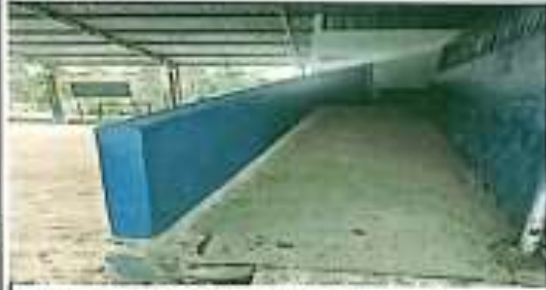
Foto 1: SUSTITUCIÓN DE BARRANDA DE MALLA POR PARED PREFABRICADA

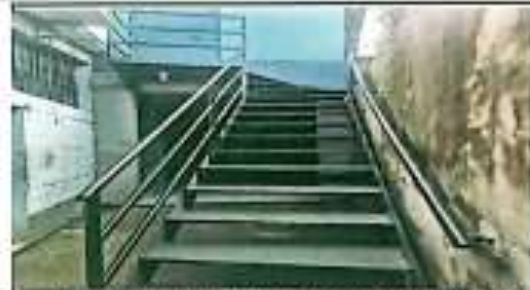
Foto 2: INSTALACIÓN DE GRADAS HACIA SEGUNDO NIVEL EN EL AREA FOTOGRAFIADO.

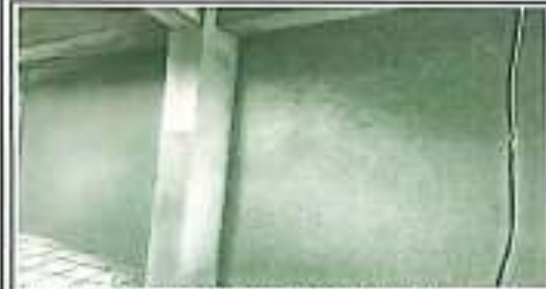
Foto 3: SUSTITUCIÓN DE REPELLO Y CERNIDO EN PAREDES

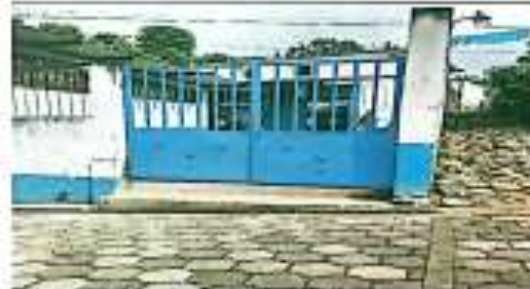
Foto 4: SUSTITUCIÓN DE PORTÓN PRINCIPAL

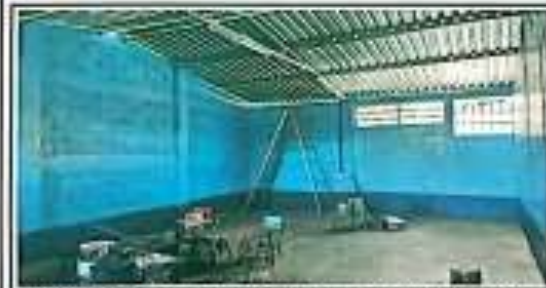
Foto 5: SUMINISTRO E INSTALACIÓN DE ORIENTACIÓN, SUMINISTRO E INSTALACIÓN DE BUREOS Y ESTRUCTURAS, SUMINISTRO E INSTALACIÓN DE ESTRUCTURA DE TECHO METÁLICO EN EL AULA

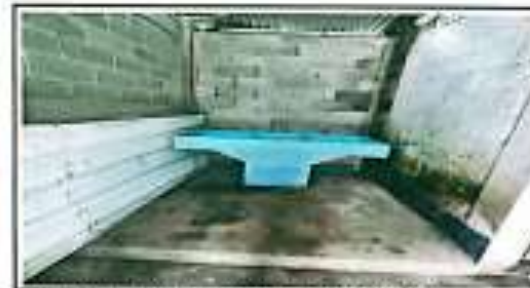
Foto 6: SUSTITUCIÓN DE PISA CON ACCESORIOS Y TEGIDO
