REGISTRO FOTOGRÁFICO
PROGRAMA DE MANTENIMIENTO DE EDIFICIOS ESCOLARES PÚBLICOS

DEPARTAMENTO	QUITZALTENANGO	MUNICIPIO	COLOMBA COSTA CUCA
NOMBRE DEL ESTABLECIMIENTO	EORM ROBERTO PREM CALVO	DIRECCIÓN DEL ESTABLECIMIENTO	COMUNIDAD AGRARIA PALMIRA CHUVA
CODIGO DEL ESTABLECIMIENTO	06-17-0493-43	FECHA	13/03/2024

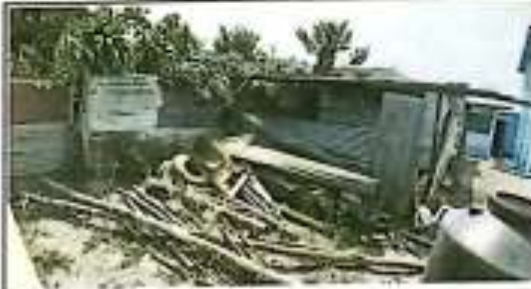
Foto 1: sustitución de techo.

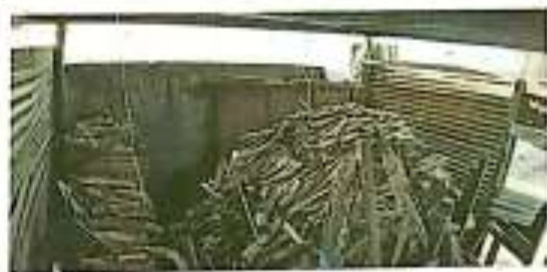
Foto 2: sustitución muro perimetral
