REGISTRO FOTOGRÁFICO  
PROGRAMA DE MANTENIMIENTO DE EDIFICIOS ESCOLARES PÚBLICOS

PRA-FOR-123  
Versión 1

DEPARTAMENTO:	Quetzaltenango	MUNICIPIO:	Colomba Costa Caca
NOMBRE DEL ESTABLECIMIENTO:	EORM	DIRECCIÓN DEL ESTABLECIMIENTO:	Lotificación Belén
CÓDIGO DEL ESTABLECIMIENTO:	09-17-0797-43	FECHA:	12/06/2024

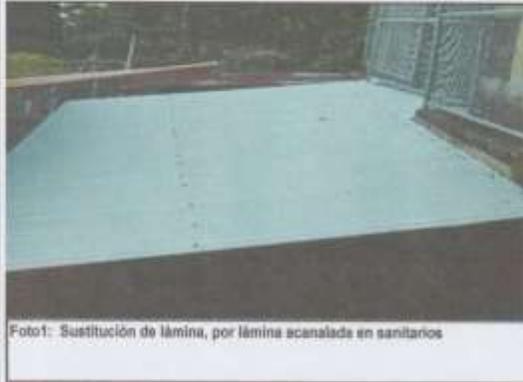
Foto 1: Sustitución de lámina, por lámina acanalada en sanitarios

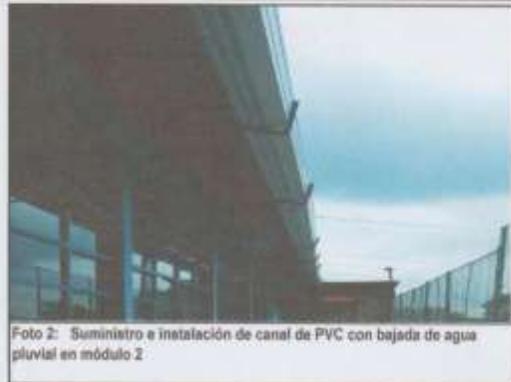
Foto 2: Suministro e instalación de canal de PVC con bajada de agua pluvial en módulo 2

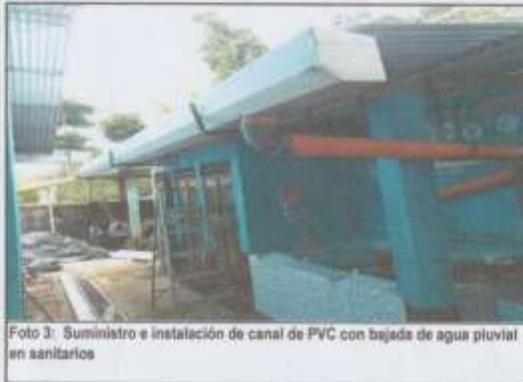
Foto 3: Suministro e instalación de canal de PVC con bajada de agua pluvial en sanitarios

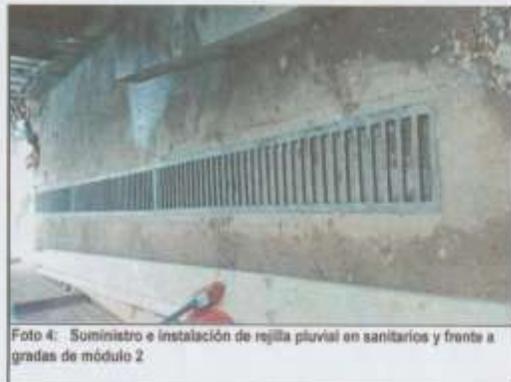
Foto 4: Suministro e instalación de rejilla pluvial en sanitarios y frente a gradas de módulo 2

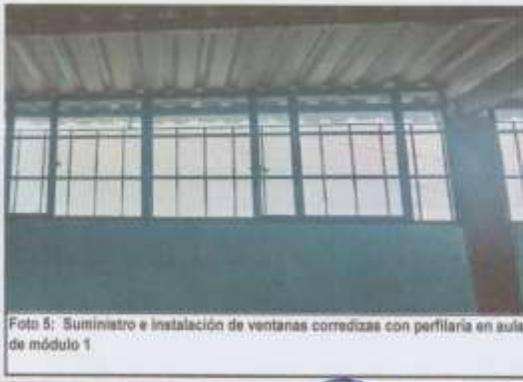
Foto 5: Suministro e instalación de ventanas corredizas con perfilaria en aula de módulo 1

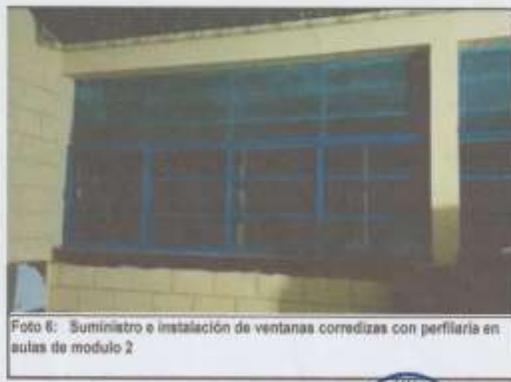
Foto 6: Suministro e instalación de ventanas corredizas con perfilaria en aulas de módulo 2

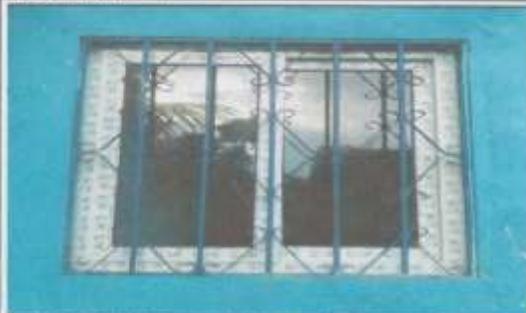
Foto 7: Sustitución de ventana de vidrio y metal por ventana de PVC corrediza en aula de módulo 1

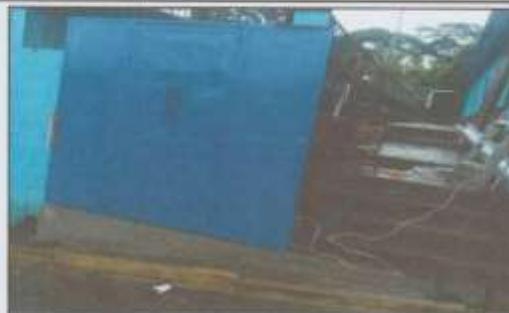
Foto 8: Sustitución de portón de metal, por portón corredizo de metal con una puerta abatible de la entrada principal de la escuela

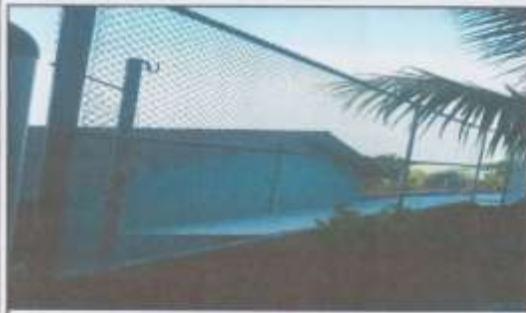
Foto 9: Suministro e instalación de malla y tubo galvanizado en pared existente en módulo 2

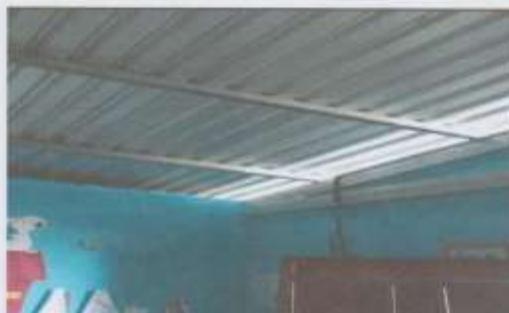
Foto 10: Sustitución de lámina troquelada, por lámina translúcida en aulas de módulo 1

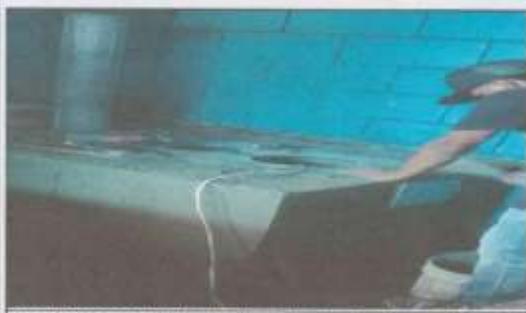
Foto 11: Cambio de ladrillos, plancha y colocación de azulejo en estufa y tubo de concreto para chiménes

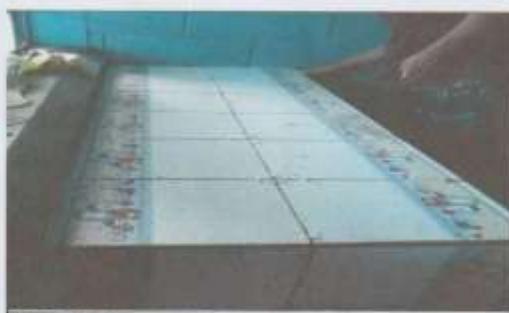
Foto 12: Suministro de materiales para la colocación de azulejo en mesa de concreto en la cocina

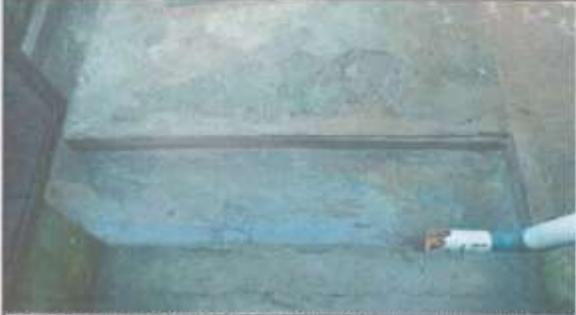
Foto 13: Suministro de materiales y fabricación de cuneta para caída de agua pluvial frente a gradas módulo 2

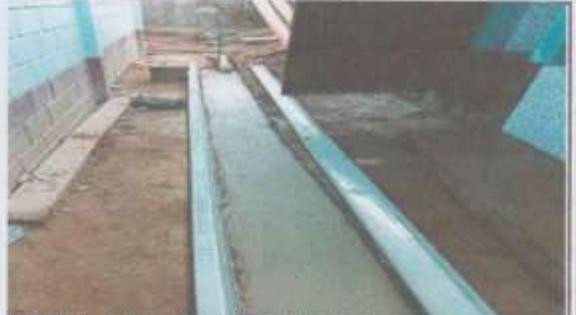
Foto 14: Suministro de materiales y fabricación de cuneta frente a sanitarios

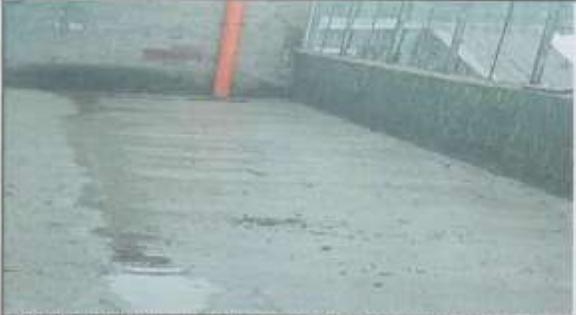
Foto 15: Suministro de materiales para mezcla de concreto en parte posterior módulo 2

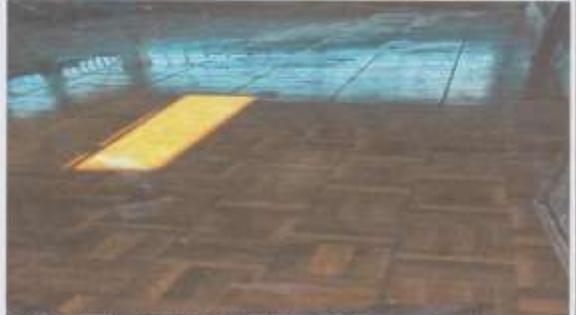
Foto 16: Suministro e instalación de piso cerámico en cuatro aulas

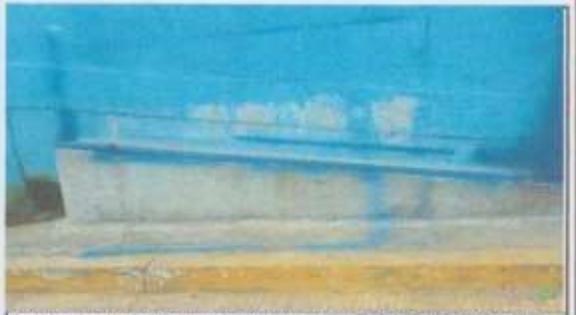
Foto 18: Fundición de base de concreto para riel de portón de 0.10 x 0.40
