SITUACIÓN DEFICIENCIAS DETERMINADAS:

| NOMBRE DEL ESTABLECIMIENTO: | EORM Caserio Nueva Santa Rosa | DIRECCIÓN DEL ESTABLECIMIENTO: | Caserio Nueva Santa Rosa |
| CÓDIGO DEL ESTABLECIMIENTO: | 09-17-0855-43 | FECHA: | 20/03/2024 |

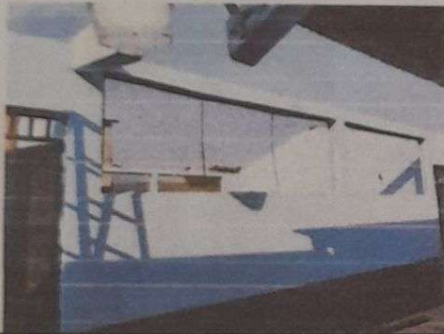
Foto 1: Levantamiento de estructura durante el proceso de mantenimiento de edificio de la escuela.

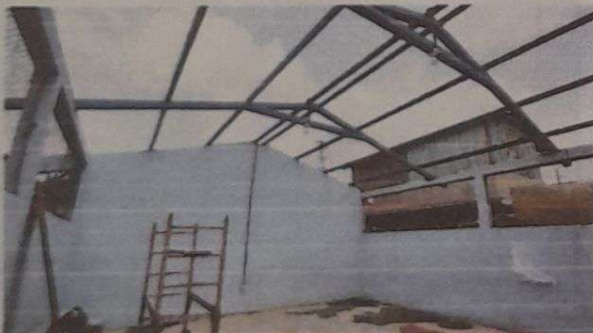
Foto 3: Colocación de costaneras como estructura principal de mantenimiento.

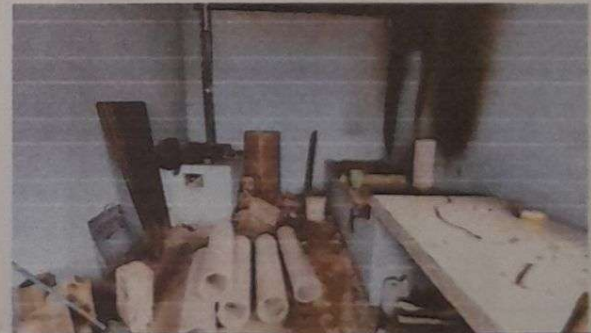
Foto 4: Material para la instalación de planchas para leña y con ducto de concreto.

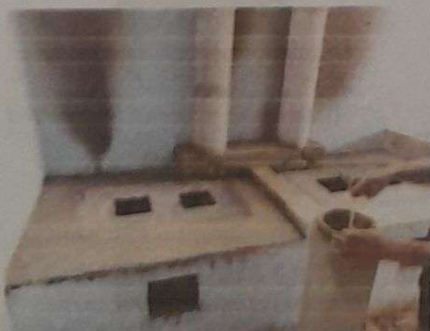
Foto 5: Colocación de planchas de metal para la respectiva chimenea.
