SITUACIÓN DEFICIENCIAS DETERMINADAS: PREVIO DURANTE POSTERIOR

| NOMBRE DEL ESTABLECIMIENTO: | INED LOTIFICACIÓN SAN MARCOS | DIRECCIÓN DEL ESTABLECIMIENTO: | LOTIFICACIÓN SAN MARCOS |
| CÓDIGO DEL ESTABLECIMIENTO: | 09-19-0014-46 | FECHA: | 24/05/2024 |

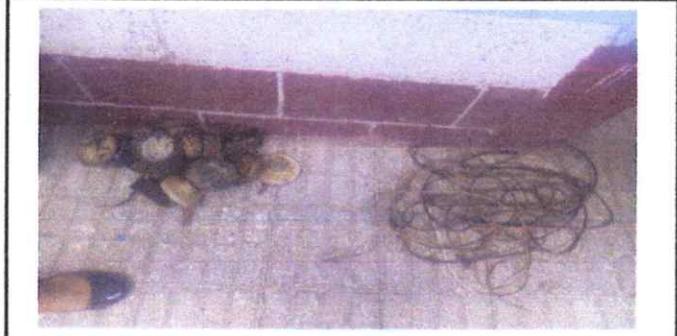
Foto 1: RETIRO DE CABLE Y PLAFONERAS MAL ESTADO

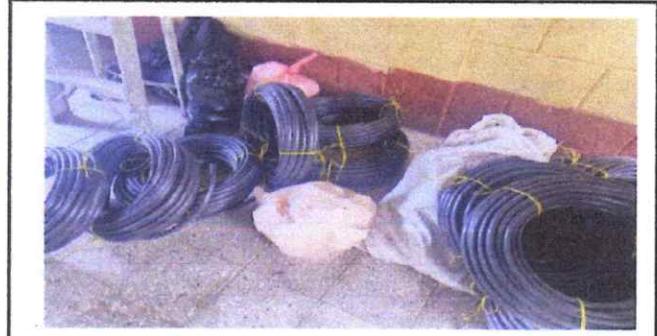
Foto 2: SUMINISTRO DE DUCTO Y PLAFONERAS

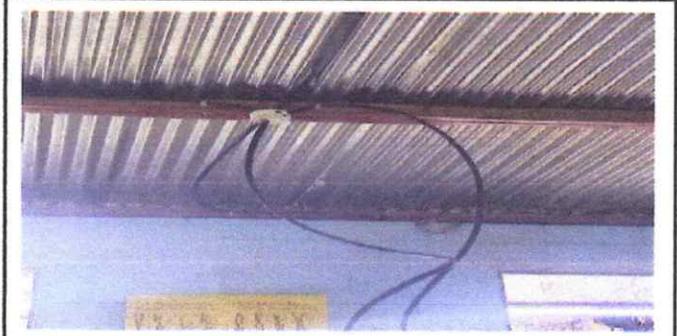
Foto 3: INSTALACIÓN DE DUCTO

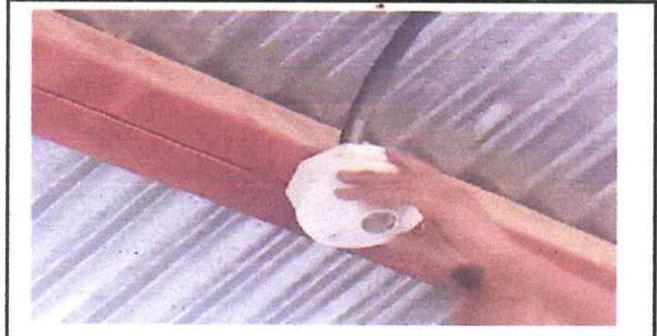
Foto 4: INSTALACIÓN DE CAJAS Y PLAFONERAS

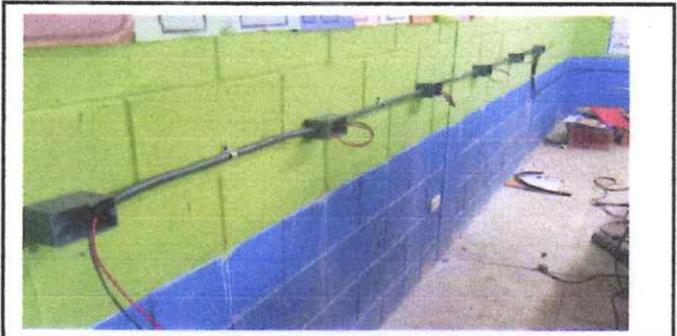
Foto 5: INSTALACION DE CABLE Y TOMACORRIENTES

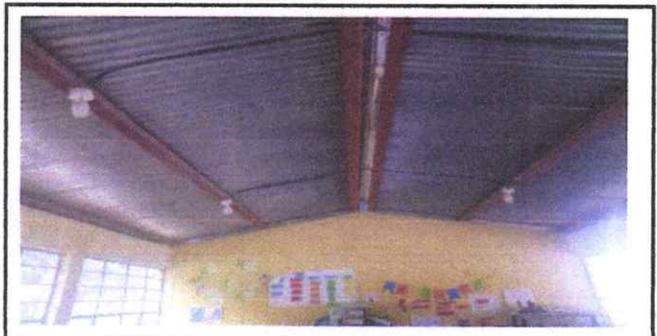
Foto 6: INSTALACIÓN DE FOCOS NORMALES Y RECARGABLES

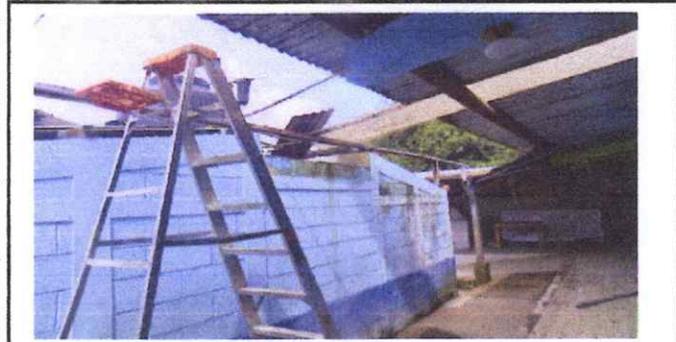
Foto1: RETIRO DE LÁMINAS ANTIGUAS

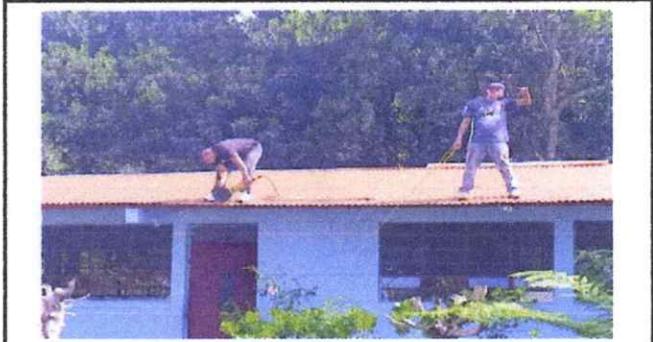
Foto 2: RETIRO DE LÁMINA ANTIGUA

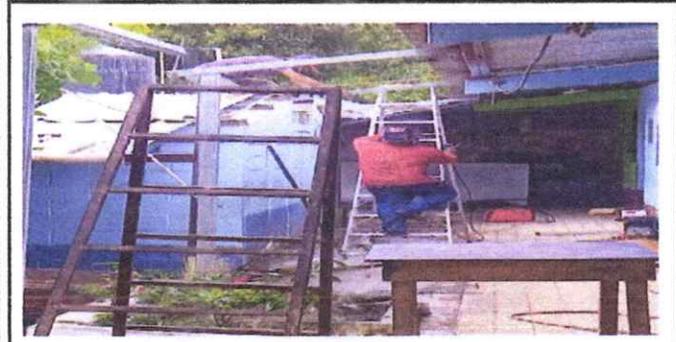
Foto 3: SUMINISTRO E INSTALACIÓN DE COSTANERA

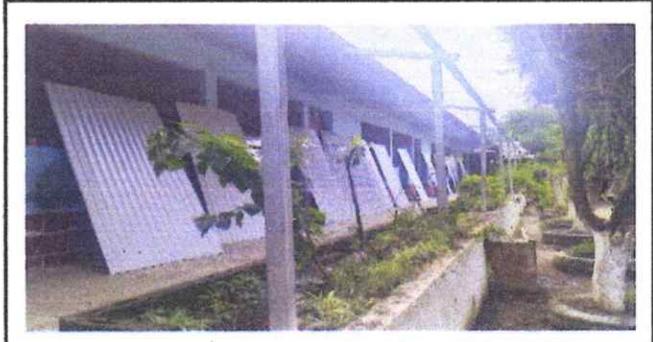
Foto 4: SUMINISTRO DE LÁMINA E INSTALACIÓN DE ESTRUCTURA METÁLICA

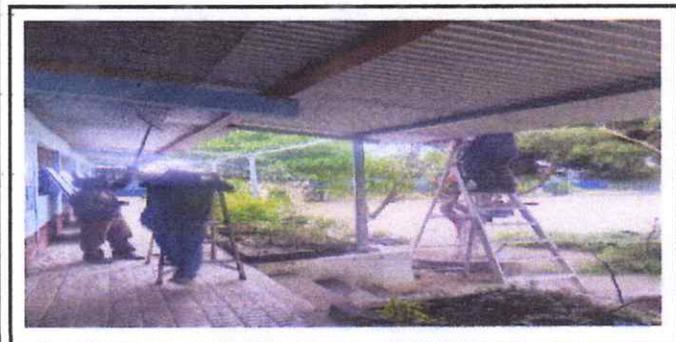
Foto 5: SUMINISTRO E INSTALACIÓN DE LÁMINAS

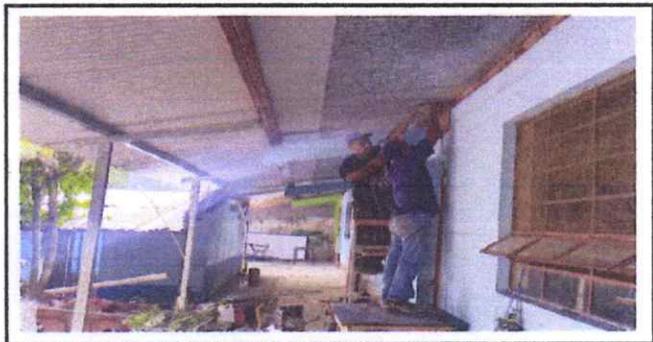
Foto 6: MANTENIMIENTO DE COSTANERA ANTIGUA
