REGISTRO FOTOGRÁFICO
PROGRAMA DE MANTENIMIENTO DE EDIFICIOS ESCOLARES PÚBLICOS

PIA-FOR-123
Version 1

DEPARTAMENTO	QUETZALTENANGO	MUNICIPIO	EL PALMAR
NOMBRE DEL ESTABLECIMIENTO	EODP ANEXA A EORM	DIRECCIÓN DEL ESTABLECIMIENTO	COLONIA SAN JOSÉ LOS ENCUENTROS
CÓDIGO DEL ESTABLECIMIENTO	09-19-0019-42	FECHA	5/08/2024

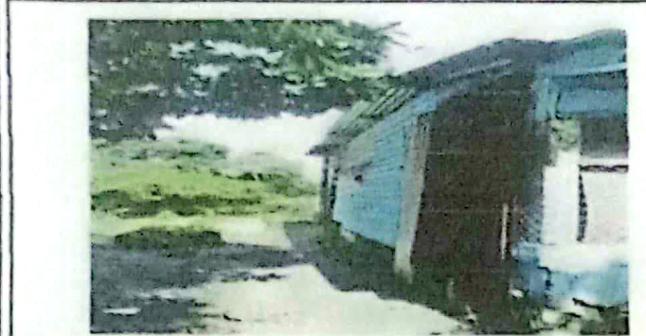
Mantenimiento de muro muro de 7.60 de largo por 4 metros de alto en aulas. (levantado y acabado repello).

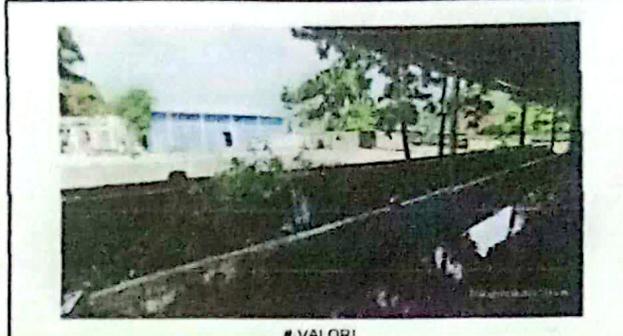
Suministro e Instalacion de Malla calibre 13.5 para cerramiento de muro perimetral

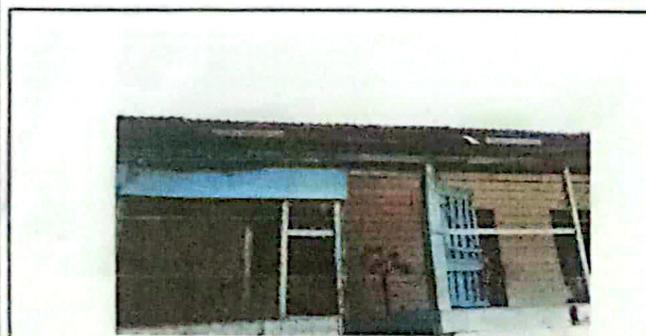
Suministro e Instalación de tubos pvc de 3" para canales y bajadas de agua pluvial.

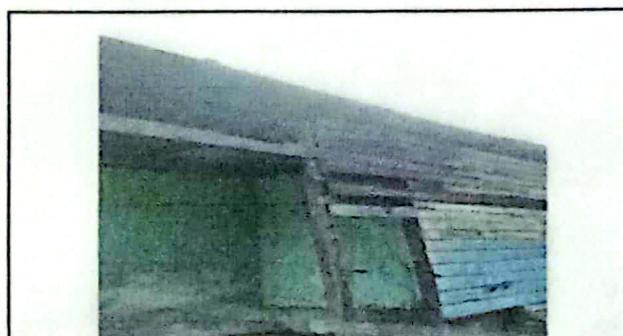
Sustitución de estructura de soporte actual en mal estado (madera, metal) por metal (costaneras de 4"x2" calibre 16) para aulas.

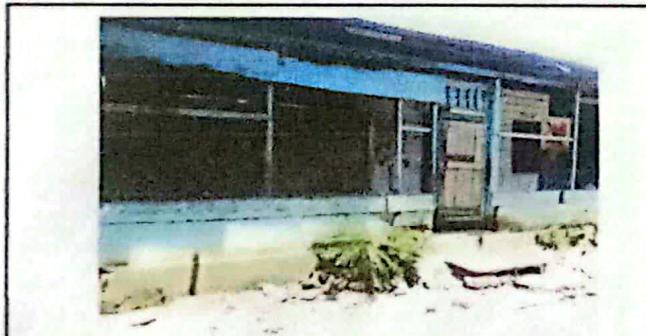
Sustitución de lámina, por lámina troquelada Calibre 26 para aulas

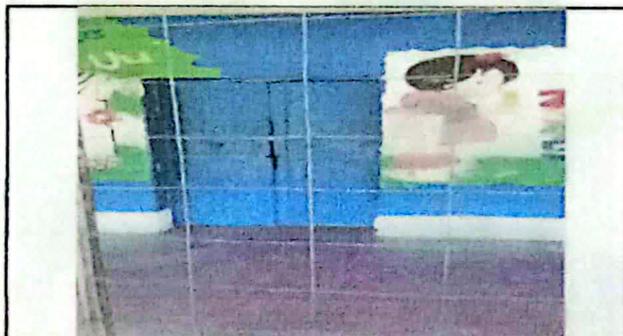
Suministro de puertas de metal, de 1.30 de ancho por 2.20 de alto, doble hoja y aplicacion de pintura anticorrosiva.
