SITUACIÓN DE EFICIENCIAS DETERMINADAS

DEPARTAMENTO	QUETZALTENANGO	MUNICIPIO	EL PALMAR
NOMBRE DEL ESTABLECIMIENTO	EORM	DIRECCIÓN DEL ESTABLECIMIENTO	CANTON BELEN
CÓDIGO DEL ESTABLECIMIENTO	03-10-0536-43	FECHA	10/10/2024

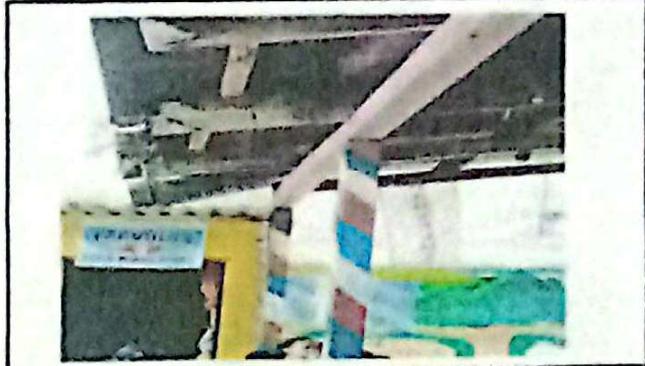
Mantenimiento sustitución de estructura de madera por estructura metálica galvanizada. Mantenimiento sustitución de cubierta de lámina C26

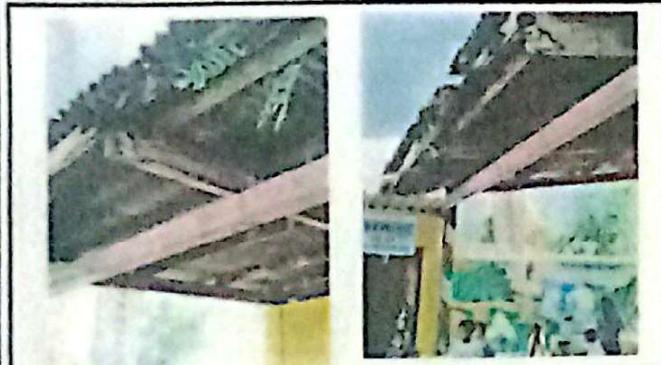
Mantenimiento sustitución de estructura de madera por estructura metálica galvanizada. Mantenimiento sustitución de cubierta de lámina C26

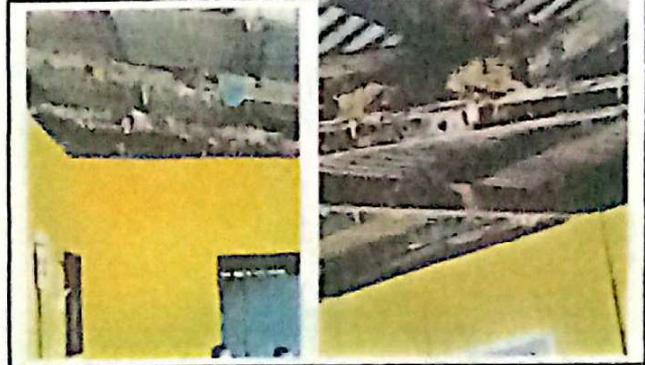
Mantenimiento sustitución de estructura de madera por estructura metálica galvanizada. Mantenimiento sustitución de cubierta de lámina C26

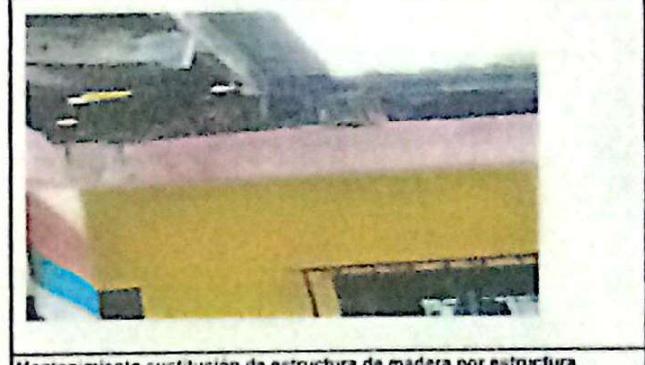
Mantenimiento sustitución de estructura de madera por estructura metálica galvanizada. Mantenimiento sustitución de cubierta de lámina C26
