SITUACIÓN DEFICIENCIAS DETERMINADAS

DEPARTAMENTO	QUETZALTENANGO	MUNICIPIO	COATEPEQUE
NOMBRE DEL ESTABLECIMIENTO	EODP ANEXA ESCUELA OFICIAL URBANA MIXTA	DIRECCIÓN DEL ESTABLECIMIENTO	1a. CALLE 2-05 ZONA 8, BARRIO AURORA
CÓDIGO DEL ESTABLECIMIENTO	09-20-0596-42	FECHA	10/09/2024

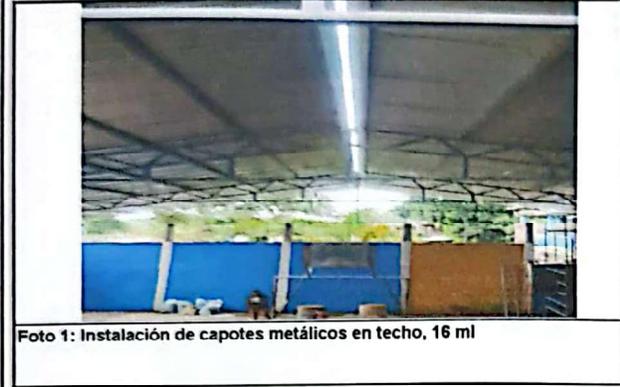
Foto 1: Instalación de capotes metálicos en techo, 16 ml

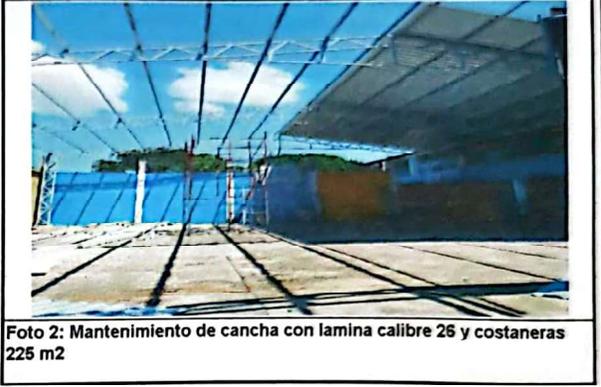
Foto 2: Mantenimiento de cancha con lamina calibre 26 y costaneras 225 m2

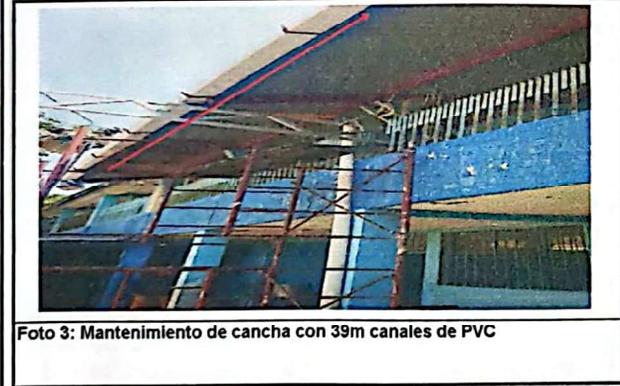
Foto 3: Mantenimiento de cancha con 39m canales de PVC

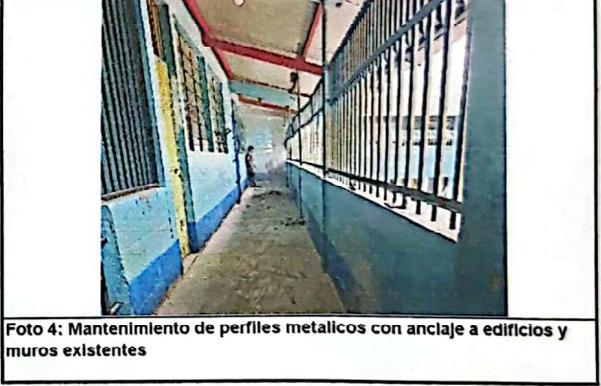
Foto 4: Mantenimiento de perfiles metalicos con anclaje a edificios y muros existentes

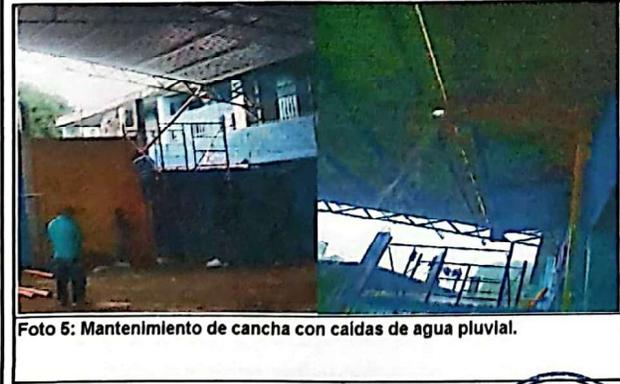
Foto 5: Mantenimiento de cancha con caidas de agua pluvial.

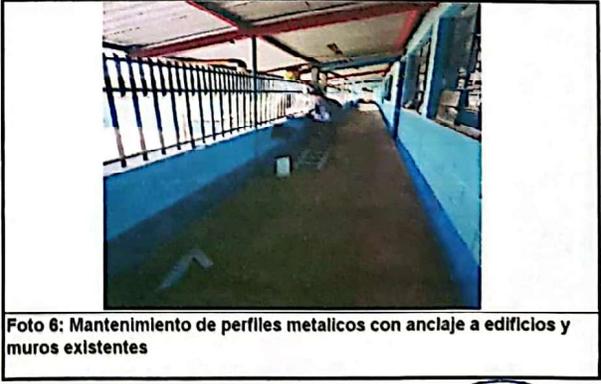
Foto 6: Mantenimiento de perfiles metalicos con anclaje a edificios y muros existentes
