### REGISTRO FOTOGRÁFICO PROGRAMA DE MANTENIMIENTO DE EDIFICIOS ESCOLARES PÚBLICOS

DEPARTAMENTO:	QUETZALTENANGO	MUNICIPIO:	GENOVA COSTA CUCA
NOMBRE DEL ESTABLECIMIENTO:	EORM	DIRECCIÓN DEL ESTABLECIMIENTO:	CASERIO BELGICA
CÓDIGO DEL ESTABLECIMIENTO:	09-21-0021-43	FECHA:	30/05/2024

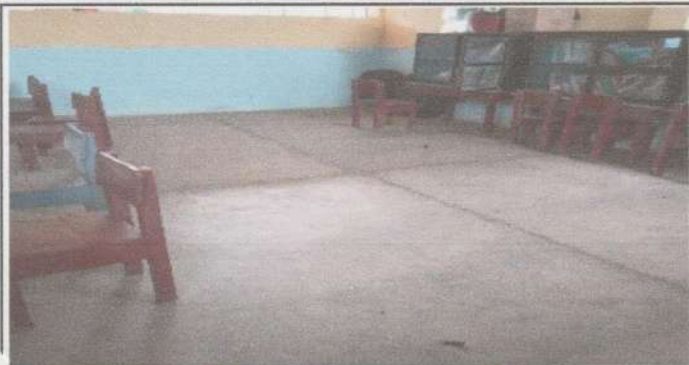
Sustitución de piso cerámico

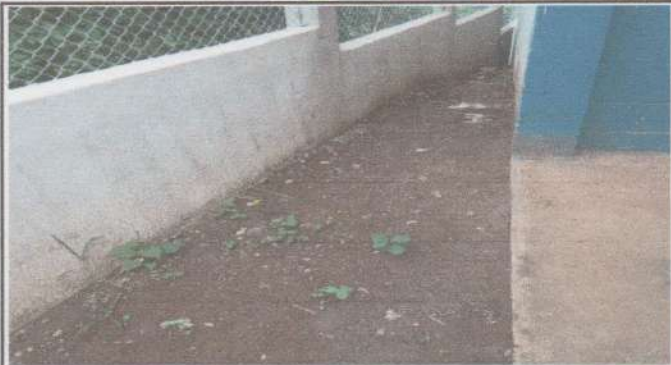
Sustitución de piso de torta de concreto

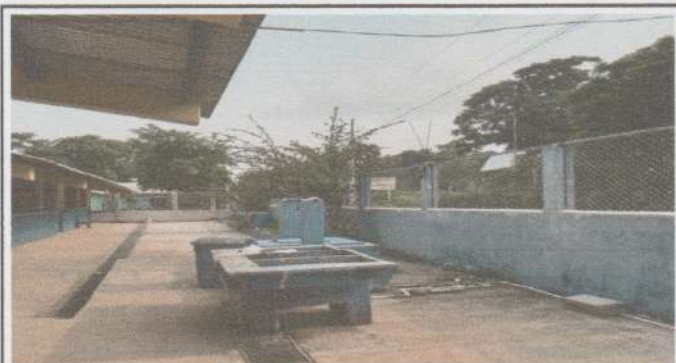
Sustitución de lámina, por lámina troquelada calibre 26 instalación de capotes de aluzinc liso de 2,20 c/u calibre 26

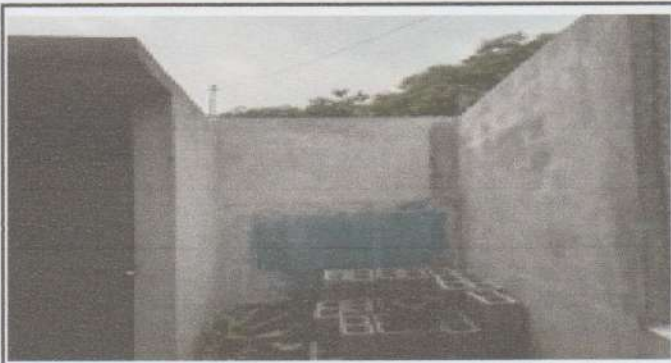
Sustitución de estructura de soporte (madera, metal) por metal.

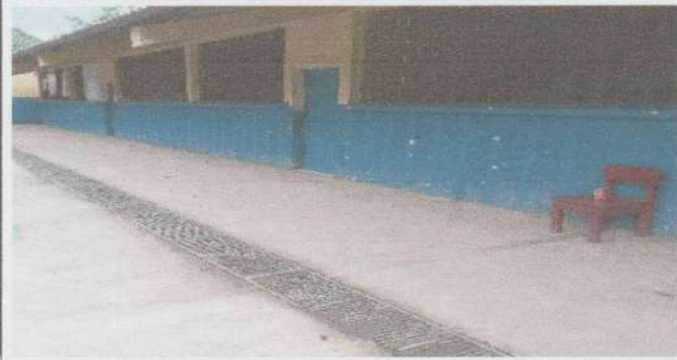
Reparación de cuneta de concreto

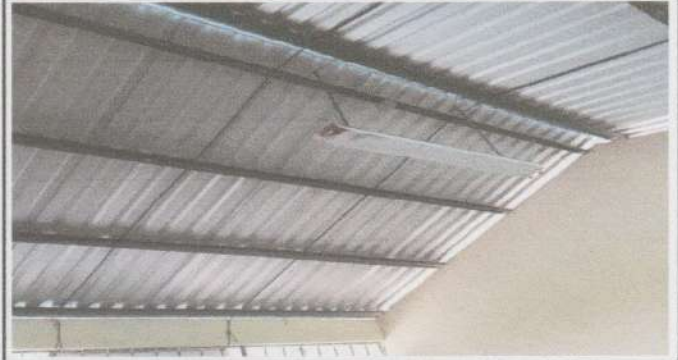
Reparación de cableado eléctrico CALIBRE 10 AWG
