REGISTRO FOTOGRÁFICO PROGRAMA DE MANTENIMIENTO DE EDIFICIOS ESCOLARES PÚBLICOS

DEPARTAMENTO:	Quetzaltenango	MUNICIPIO:	GENOVA COSTA CUCA
NOMBRE DEL ESTABLECIMIENTO:	EORM	DIRECCIÓN DEL ESTABLECIMIENTO:	CASERÍO VALPARAÍSO
CÓDIGO DEL ESTABLECIMIENTO:	09-21-0669-43	FECHA:	20/06/2024

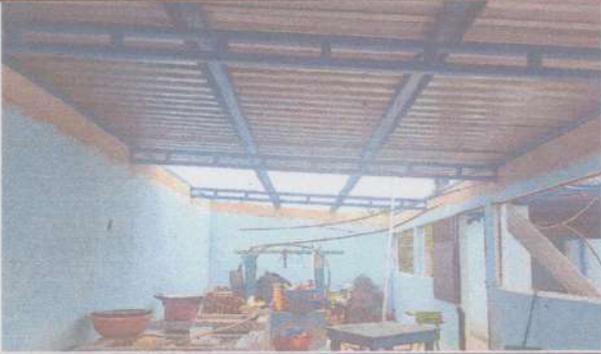
Foto 13: Mantenimiento de estructura de soporte (metal) por metal.

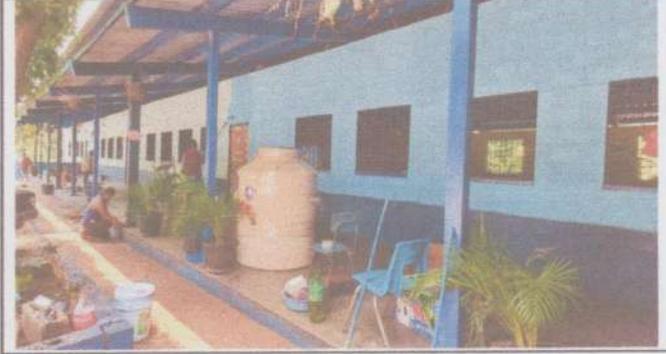
Foto 14: Aplicación pintura exterior latex celeste y pintura aceite azul.

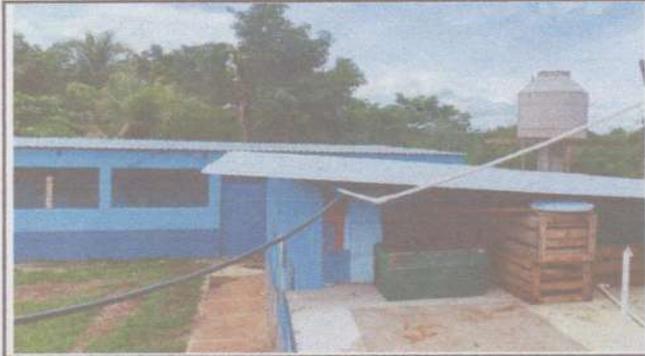
Foto 1: Sustitución de lámina, por lámina troquelada Calibre 26. FINALIZADO.

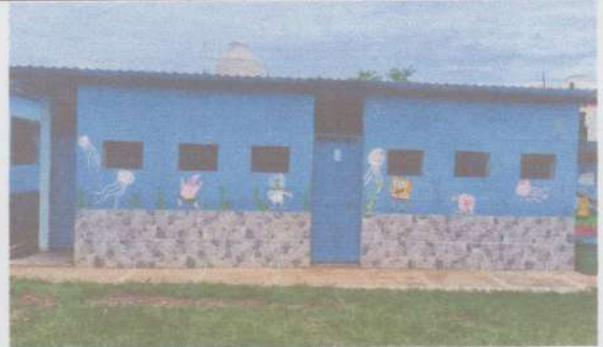
Foto 2: Mantenimiento a estructura de soporte de metal con anticorrosivo. FINALIZADO.

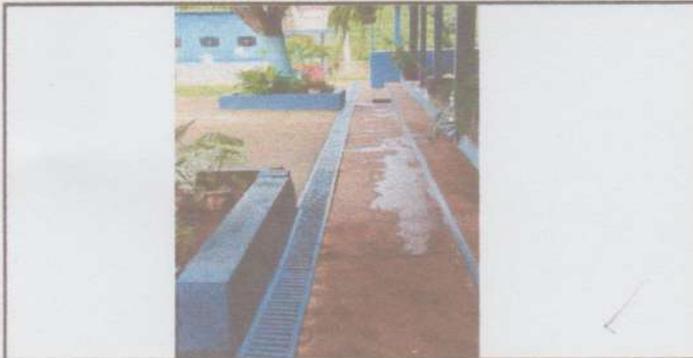
Foto 3: Sustitución de rejillas de metal para cunetas. FINALIZADO.

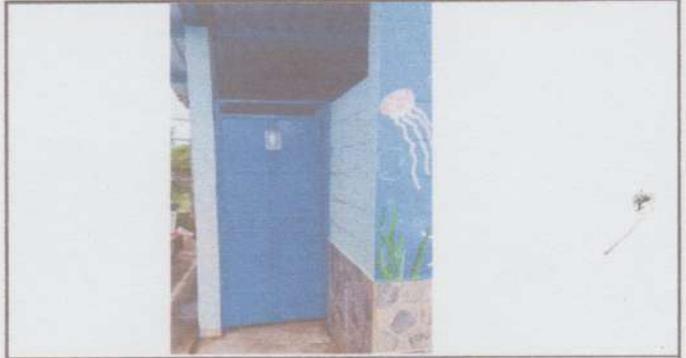
Foto 4: Mantenimiento a estructura de puerta (lijado, sepillado sujeciones, aplicación de pintura). FINALIZADO.

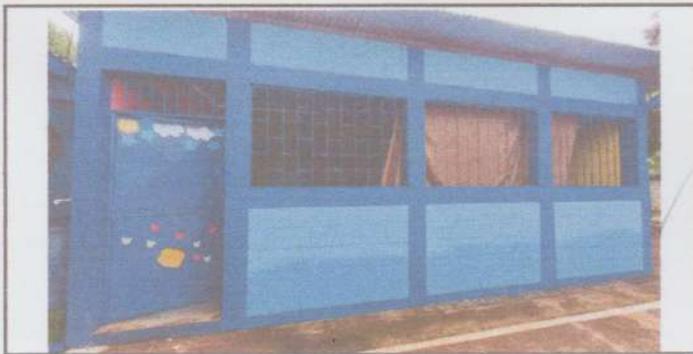
Foto 5: Sustitución de chapa cerradura sobreponer de engrape. FINALIZADO.

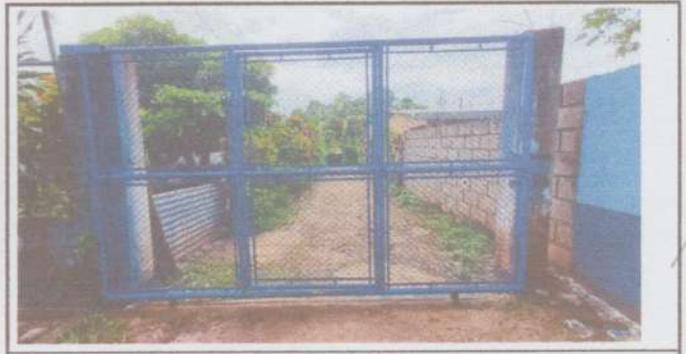
Foto 6: Mantenimiento a portón de metal. FINALIZADO.

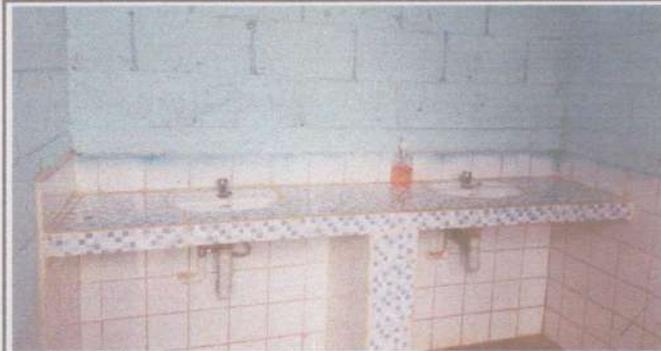
Foto 7: Sustrucción de mezcladora lavamanos (llave, contra llave, tubo de abasto). FINALIZADO.

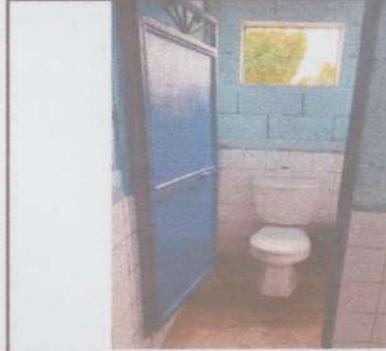
Foto 8: Sustrucción de accesorios inodoro (contra llave, tubo de abasto). FINALIZADO.

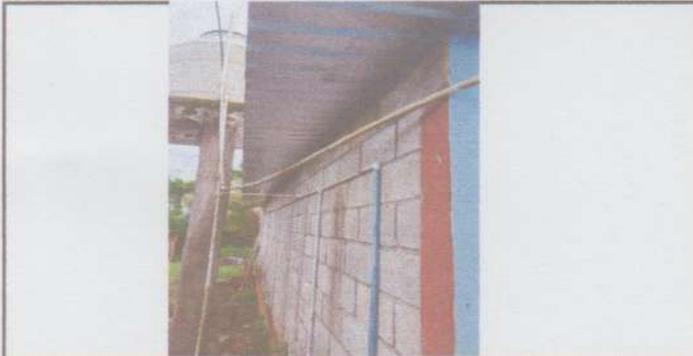
Foto 9: Sustrucción de tubería PVC 1/2 Y 3/4 línea principal. FINALIZADO.

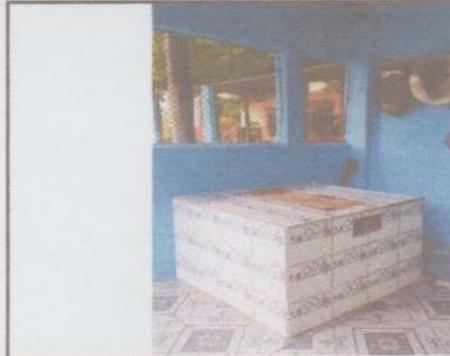
Foto 10: Reparación de estufa en cocina con ladrillo y chimenes. FINALIZADO.

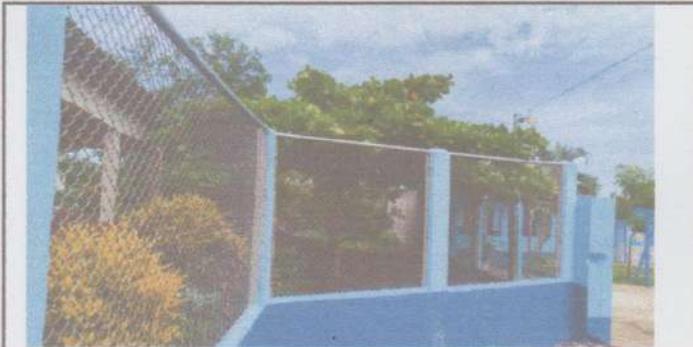
Foto 11: Sustrucción de muro perimetral con tubo HG y malla galvanizada. FINALIZADO.

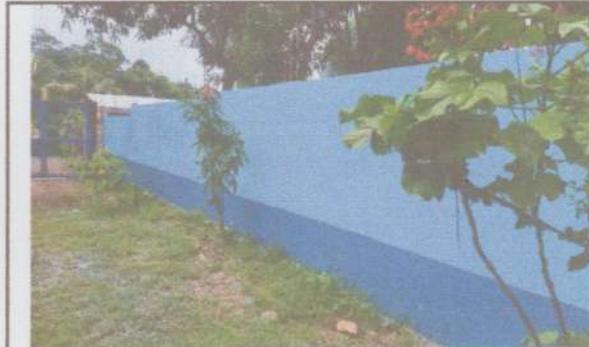
Foto 12: Reparación de muro perimetral (repello y cernido). FINALIZADO.
