SITUACIÓN DEFICIENCIAS DETERMINADAS: PREVIO DURANTE POSTERIOR

DEPARTAMENTO:	Quetzaltenango	MUNICIPIO:	FLORES COSTA CUCA
NOMBRE DEL ESTABLECIMIENTO:	INEB DE TELESECUNDARIA	DIRECCIÓN DEL ESTABLECIMIENTO:	ALDEA SEQUIVILLÁ
CÓDIGO DEL ESTABLECIMIENTO:	09-22-0010-45	FECHA:	28/06/2024

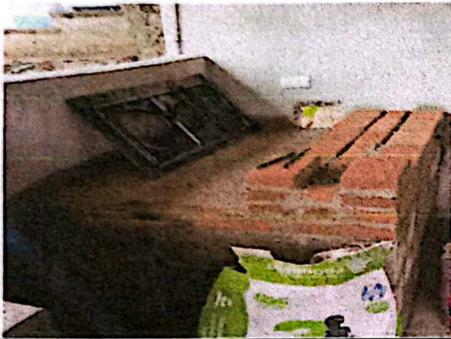
Foto 1: Suministro y Reparación de estufa en cocina con ladrillos y chimenea En construcción

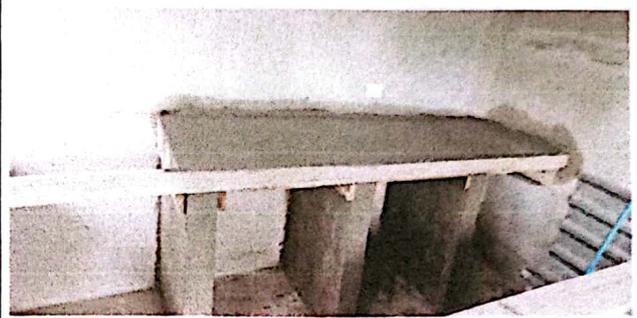
Foto 2: Suministro y Reparación de mesa de trabajo en cocina 2 x 0.80 x 0.90 M En construcción

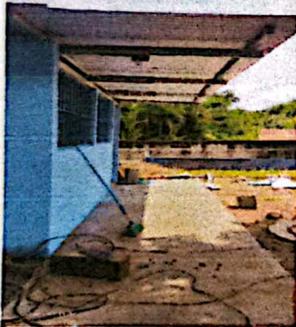
Foto 3: Suministro y Reparación de torta de concreto 11 X 1.25 M construido

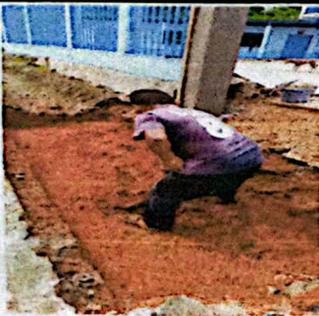
Foto 5: Suministro y Sustitución de gradas de concreto por rampa de concreto 2 x 2m iniciando trabajos

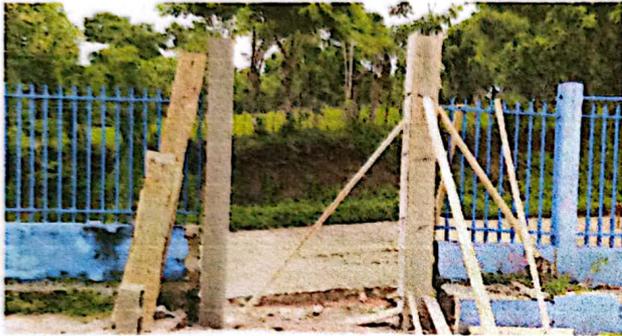
Foto 7: Suministro y Sustitución de Columnas de concreto de 0.2 X 0.2 X 2.5m En construcción

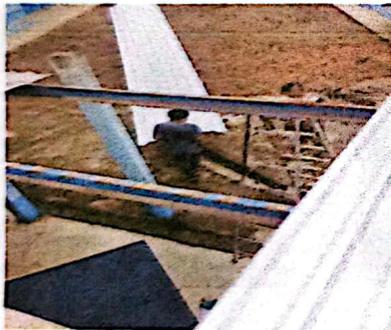
Foto 9: Suministro y Sustitución de lámina, por lámina troquelada Calibre 26 en aulas desinstalado techo

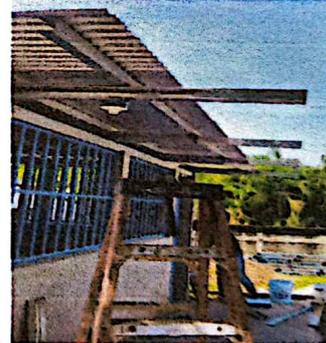
Foto 10: Suministro y sustitución de lámina acanalada por lámina acanalada c26 en cocina desinstalado

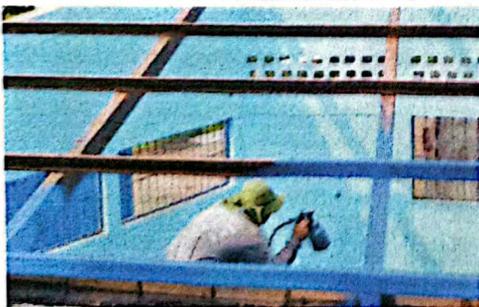
Foto 11: Suministro y Mantenimiento de estructura de metal de módulo de 2 aulas aplicando pintura

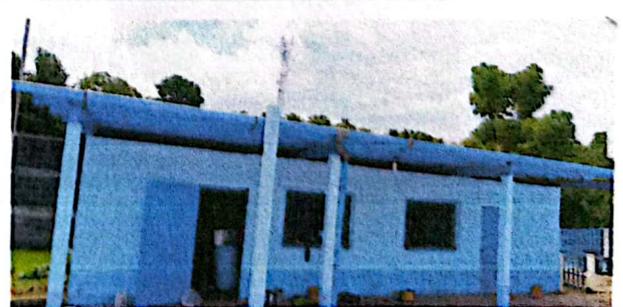
Foto 12: Suministro y Mantenimiento de 3 balcones de metal de 1.65x1.06 mts Finalizado

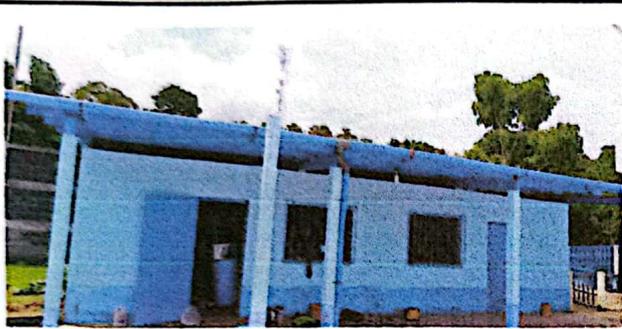
Foto 13: Suministro y Mantenimiento de 2 puertas de metal de dos aulas Finalizado

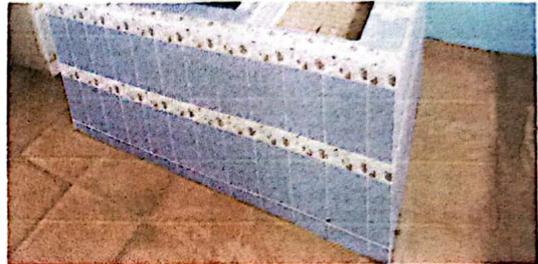
Foto 14: Suministro e Instalación de 20 mt de piso cerámico en cocina Finalizado

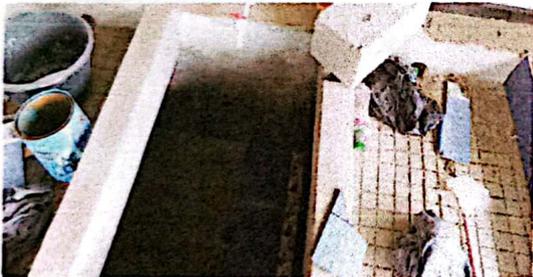
Foto 15: Suministro e Instalación de azulejo en pila de cocina instalando

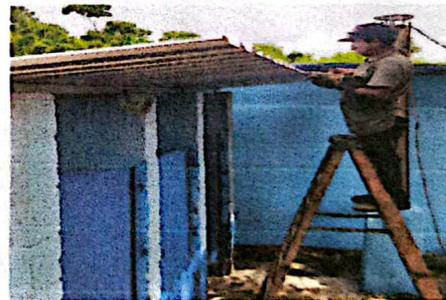
Foto 16: Suministro, desinstalación e instalación de lámina acanalada por lamina troquelada en sanitario instalado el techo

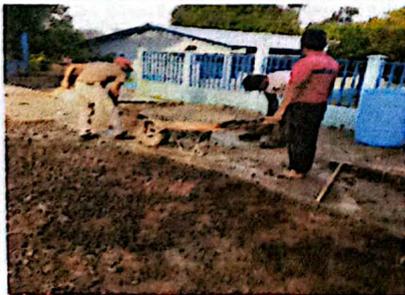
Foto 17: Suministro y sustitución de torta de cemento en patio 40 m2 levantando pavimento antiguo

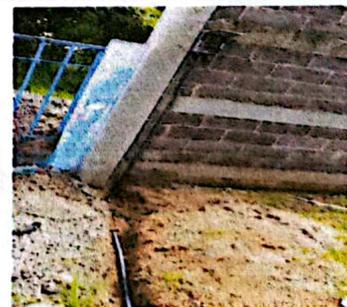
Foto 18: Suministro y Sustitución de instalación eléctrica en aulas instalación nueva
