SITUACIÓN DEFICIENCIAS DETERMINADAS PREVIO DURANTE POSTERIOR

DEPARTAMENTO:	QUICHÉ	MUNICIPIO:	Santa Cruz del Quiché
NOMBRE DEL ESTABLECIMIENTO:	Escuela Oficial Rural Mixta	DIRECCIÓN DEL ESTABLECIMIENTO:	Aldea Santa Rosa Chujuyub
CÓDIGO DEL ESTABLECIMIENTO:	14-01-0022-43	FECHA:	20 de diciembre de 2024.

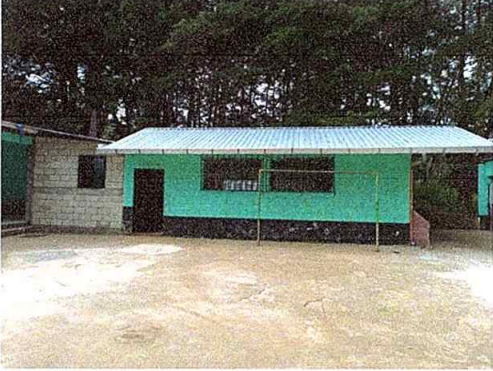
<p>Foto 1: Modulo 1. Sustitución de lamina</p>

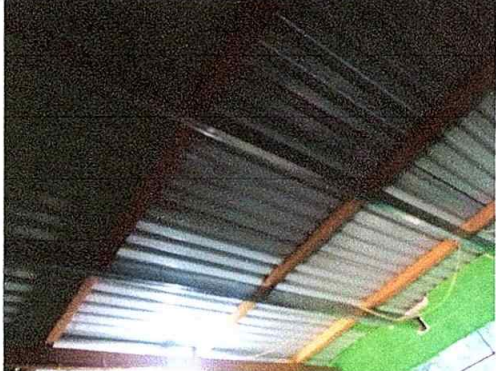
<p>Foto 2: Modulo 1. Sustitución de vigas</p>
--	--

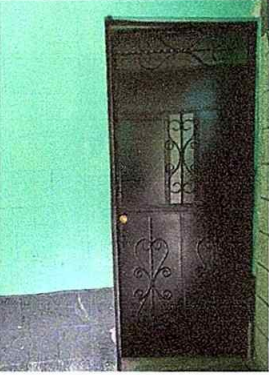
<p>Foto 3: Modulo 1. Sustitución de puertas.</p>

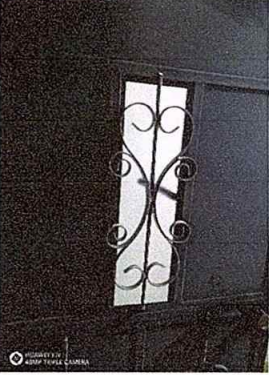
<p>Foto 4: Mantenimiento a estructura de puerta.</p>
---	--

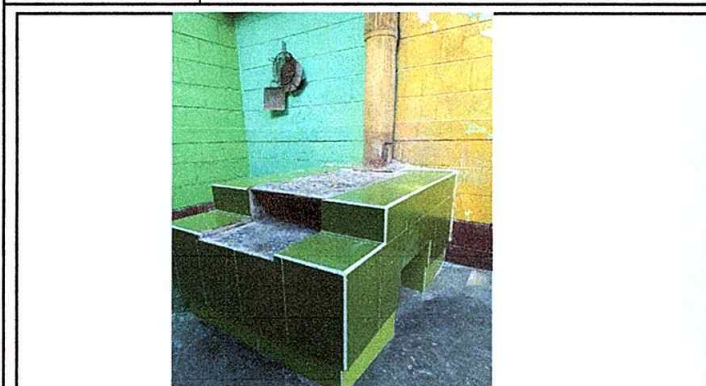
Foto 7: Modulo 1. Reparación de azulejo en muebles de concreto de cocina.

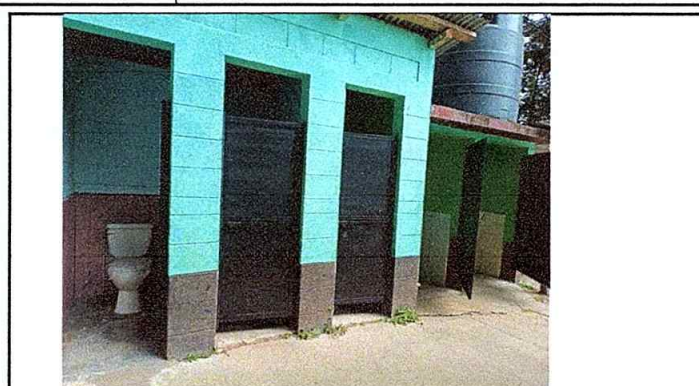
Foto 8: Modulo 2. Mantenimiento a estructura de puerta.

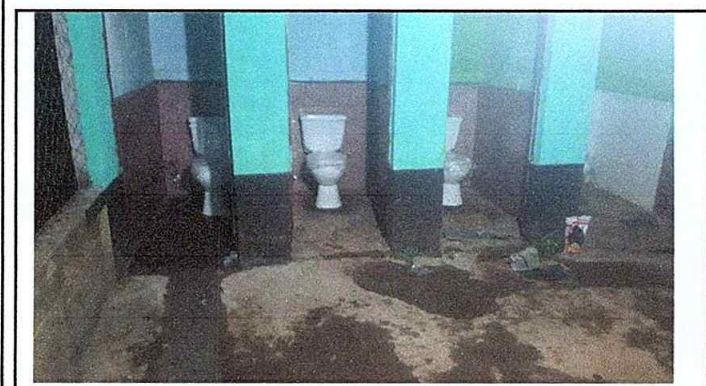
Foto 9: Modulo 2. Sustitución de inodoro.

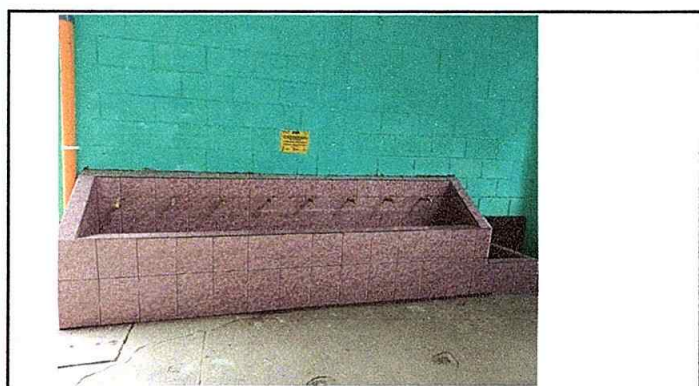
Foto 10: Modulo 2. Sustitución de azulejo.

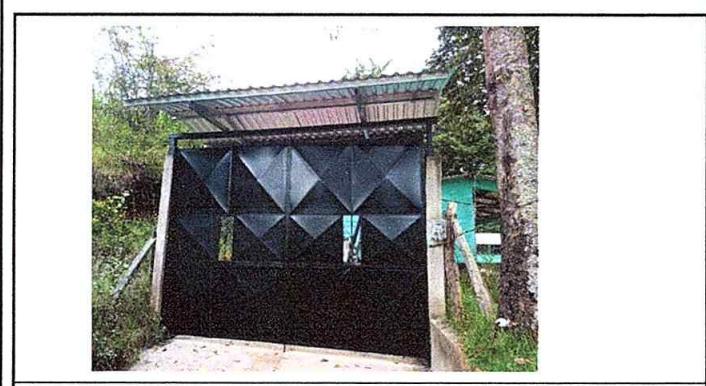
Foto 11: Muro perimetral: Sustitución de porton de metal.
Suministro de estructura portante de metal.
Suministro de lamina troquelada.
