SITUACIÓN DEFICIENCIAS DETERMINADAS

DEPARTAMENTO:	QUICHÉ	MUNICIPIO:	Santa Cruz del Quiché
NOMBRE DEL ESTABLECIMIENTO:	EORM Caserío Xesic II	DIRECCIÓN DEL ESTABLECIMIENTO:	Caserío Xesic II
CÓDIGO DEL ESTABLECIMIENTO:	14-01-0042-43	FECHA:	23 de Septiembre de 2024

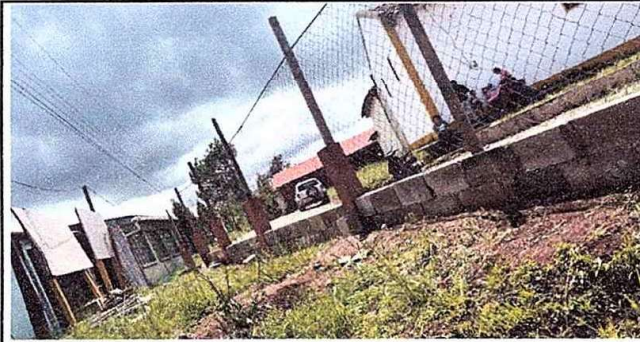
Foto 1: Muro perimetral, reparación de muro perimetral de Block

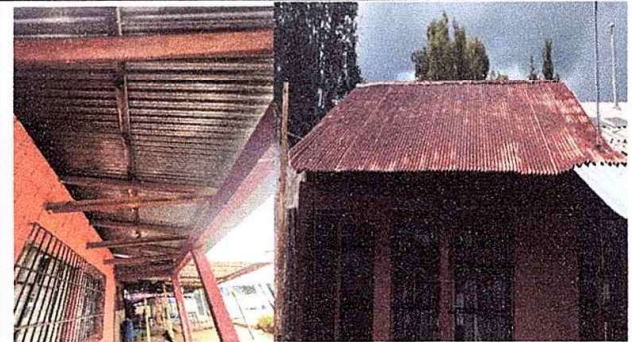
Foto 2: MODULO 1. Sustitución de lamina y sustitución de estructura de soporte de madera por metal

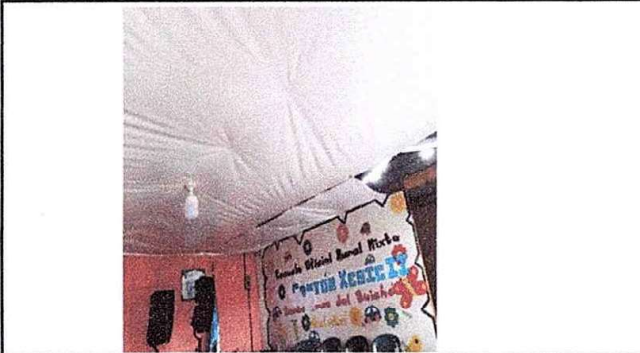
Foto 3: MODULO 1. Sustitución de lamparas LED, en la dirección

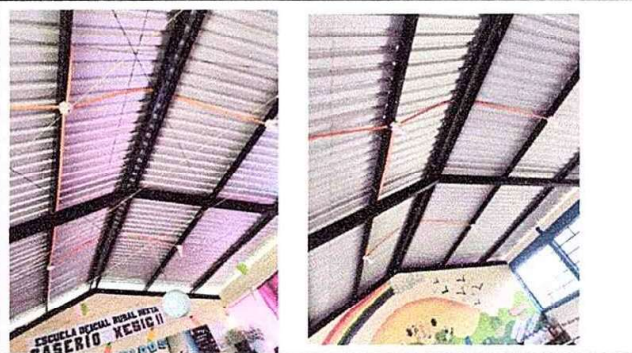
Foto 4: MODULO 2. Sustitución de lamparas LED, quinto B y quinto B

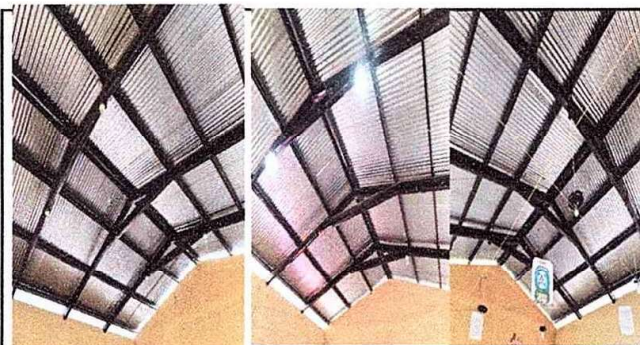
Foto 5: MODULO 3. Sustitución de lamparas LED, aula de computacion, 1ro. B y sexto A

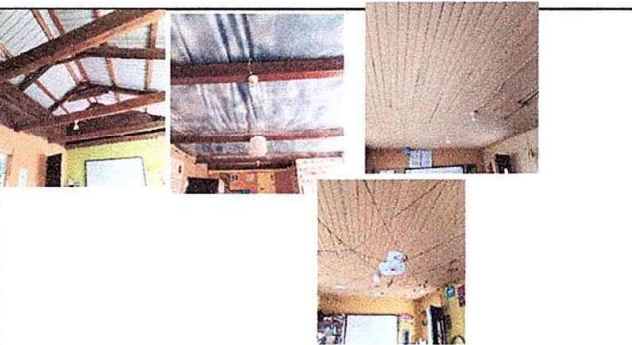
Foto 6: MODULO 4. Sustitución de lamparas LED, aula de 3ro. B, 2do. A, 4to. A y 2do A

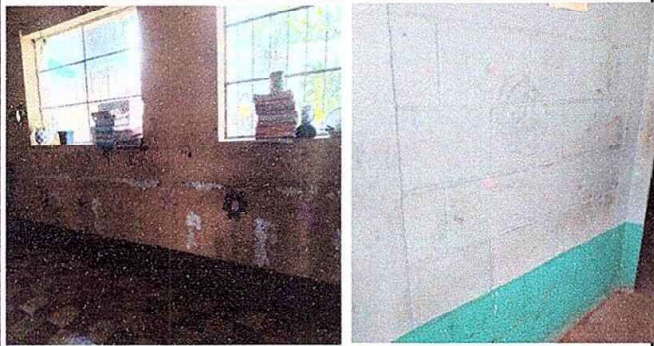
Foto 7: Pintura para el interior y exterior de la EORM Caserío Xesic II
