REGISTRO FOTOGRÁFICO PROGRAMA DE MANTENIMIENTO DE EDIFICIOS ESCOLARES PÚBLICOS

DEPARTAMENTO:	QUICHÉ	MUNICIPIO:	Santa Cruz del Quiché
NOMBRE DEL ESTABLECIMIENTO:	E.O.R.M Cantón Pamesebal II	DIRECCIÓN DEL ESTABLECIMIENTO:	Cantón Pamesebal II
CÓDIGO DEL ESTABLECIMIENTO:	14-01-0045-43	FECHA:	22/10/2024

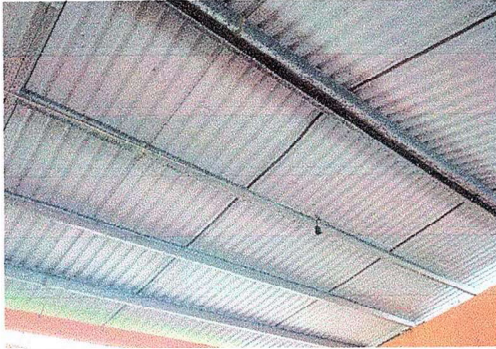
Foto 1: modulo I, Reparación del cableado electrico, sustitucion de ducto electrico mas accesorios, sustitución de lamparas led y instalaciones de unidades de luz.

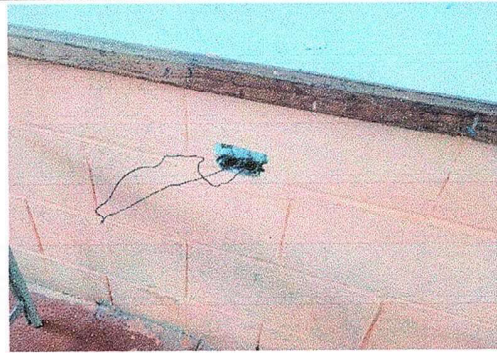
Foto 2: modulo I, Sustitución de toma corriente.

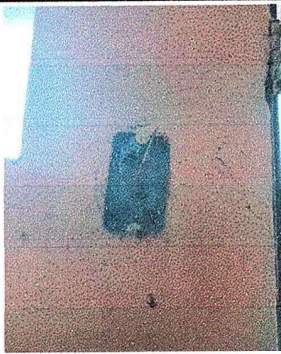
Foto 3: modulo I, Sustitución de interruptores.

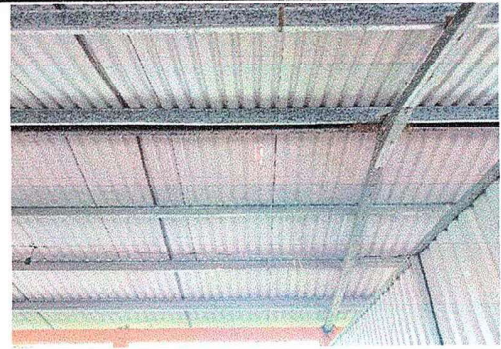
Foto 4: modulo I, Cubierta de Lamina Sustitucion de lamina por lamina troquelada aluzinc calibre 26, elementos de fijación (tornillos), desinstalacion e instalación.

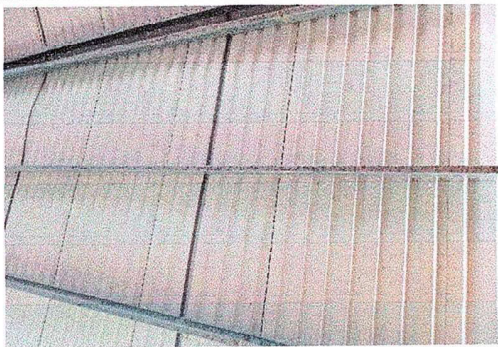
Foto 5: modulo I, Cubierta de Lamina Sustitucion de lamina por lamina troquelada aluzinc calibre 26, elementos de fijación (tornillos), desinstalacion e instalación.

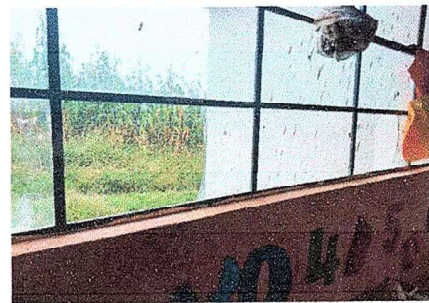
Foto 6: modulo I, Sustitución de vidrio.

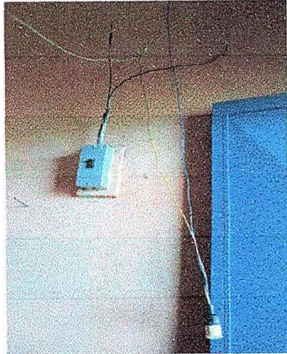
Foto 7: modulo II, Susntitucion de tablero de flipones e istalacion de tablero de flipones, sustitucion e instalaciones flipones.

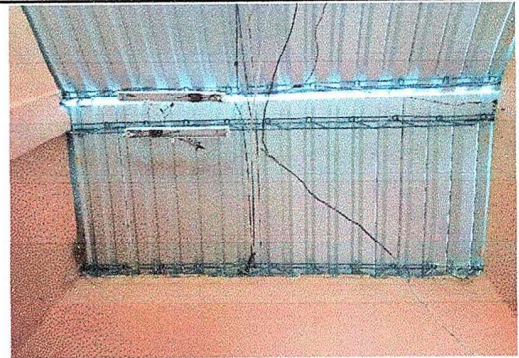
Foto 8: modulo II, Reparación de cableado electrico, sustitucion de ducto electrico mas accesorios, sustituciones de lamparas led e instalaciones de unidades de luz.

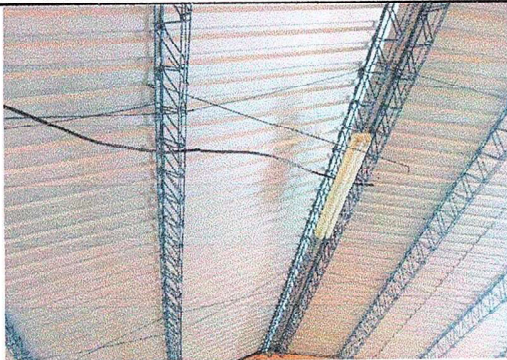
Foto 9: modulo II, Reparación de cableado electrico, sustitucion de ducto electrico mas accesorios, sustituciones de lamparas led e instalaciones de unidades de luz.

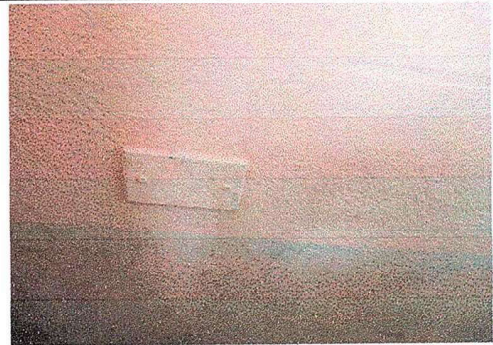
Foto 10: modulo II, Sustitucion de toma corrientes.

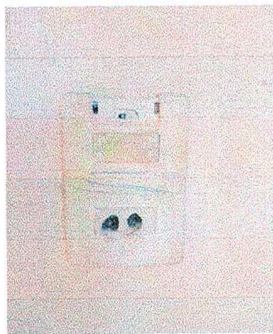
Foto 11: modulo II, Instalacion de interruptores dobles

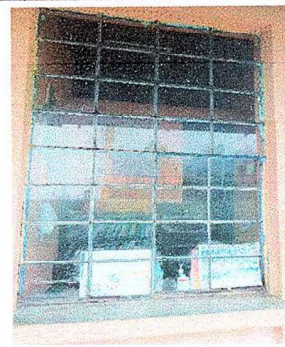
Foto 12: modulo II, sustitucion de estructura de metal de ventana y sustitucion de vidrios

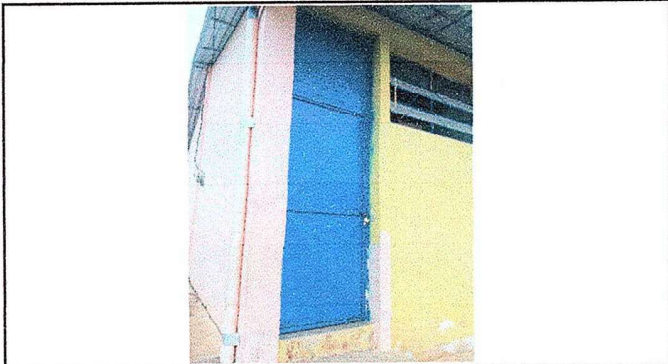
Foto 13: modulo II, sustitucion de puerta

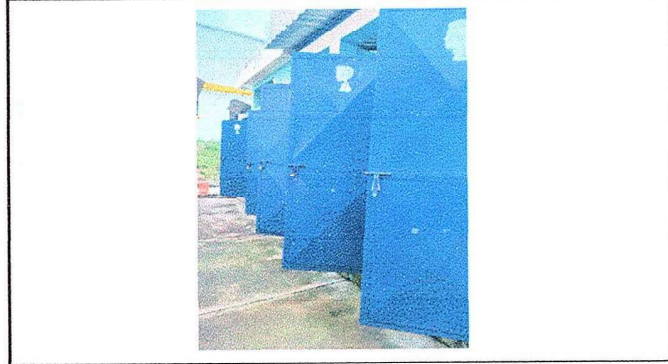
Foto 14: modulo II, mantenimiento de puertas (lijado, cambio de tubo, cepillado, sujeciones.) Aplicaciones de pintura a puertas de servicios

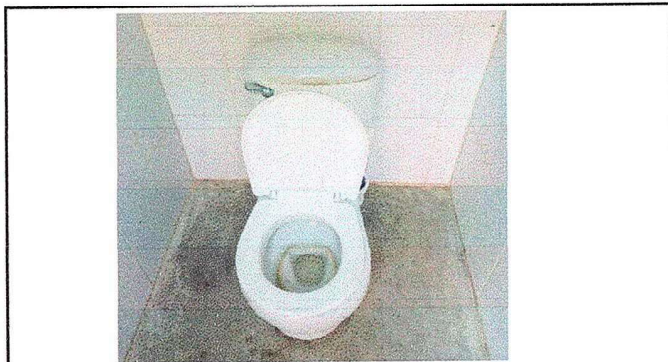
Foto 15: modulo II, Sustitucion e instalacion de inodoros

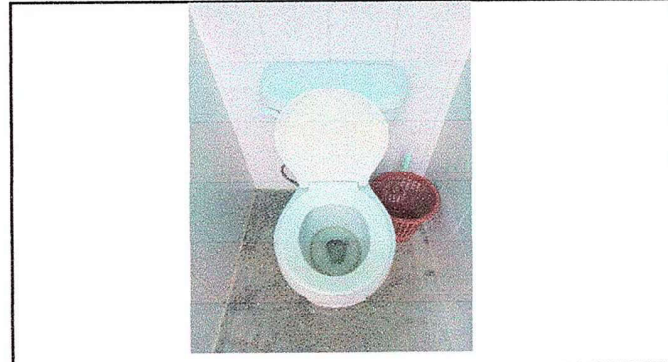
Foto 16: modulo II, Sustitucion e instalacion de inodoros.

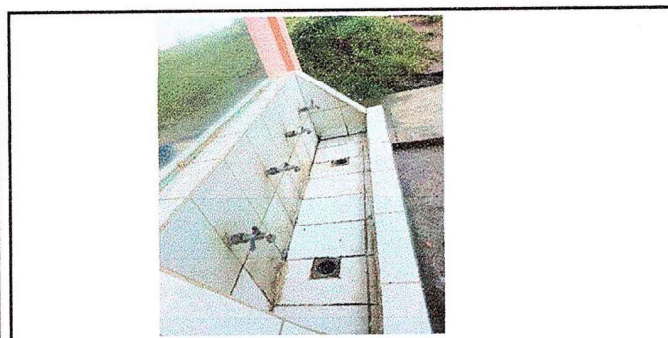
Foto 17: modulo II, Sustitucion e instalacion de chorros.

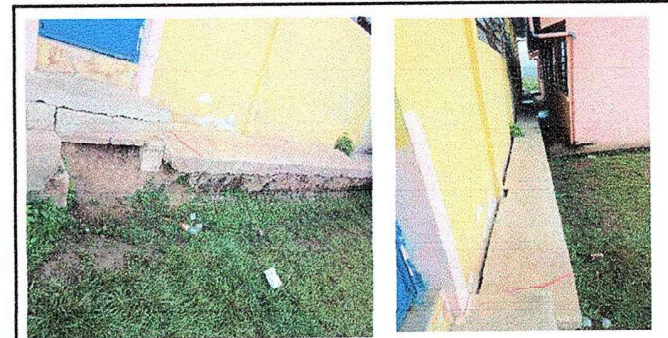
Foto 18: modulo II, Reparacio de banqueta concreto (incluye muro pineado)

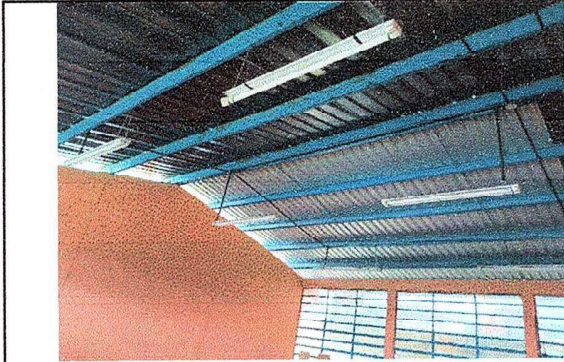
Foto 19: modulo III, Reparacion de cableado electrico, sustitucion de ducto electrico mas accesorios, sustitucion de lamparas led e instalacion de unidades de luz.

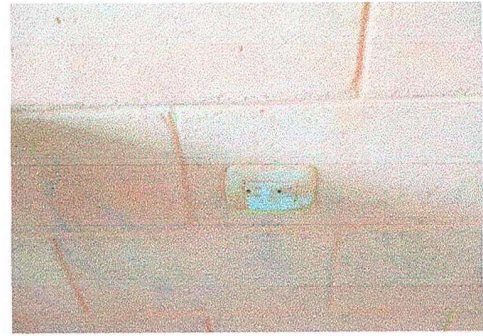
Foto 20: modulo III, Sustitucion de toma corrientes.

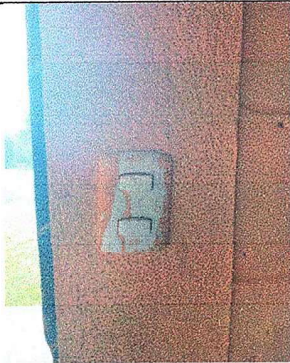
Foto 21: modulo III, Instalacion de unidades de interruptores dobles.

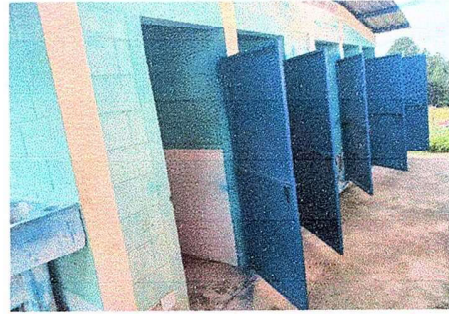
Foto 22: modulo III, mantenimiento de puertas (lijado, cambio de tubo, cepillado, sujeciones.) Aplicaciones de pintura a puertas de servicios

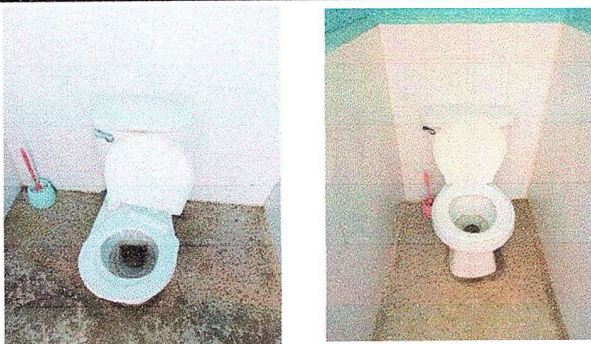
Foto 23: modulo III, Sustitucion e instalacion de inodoros.

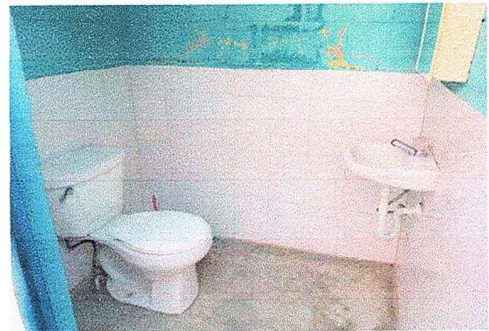
Foto 24: modulo III, sustitucion e instalacion de lava manos.
