DEPARTAMENTO:	QUICHÉ	MUNICIPIO:	Santa Cruz del Quiché
NOMBRE DEL ESTABLECIMIENTO:	E.O.R.M Cantón Pamesebal II	DIRECCIÓN DEL ESTABLECIMIENTO:	Cantón Pamesebal II
CÓDIGO DEL ESTABLECIMIENTO:	14-01-0045-43	FECHA:	05/11/2024

REGISTRO FOTOGRÁFICO PROGRAMA DE MANTENIMIENTO DE EDIFICIOS ESCOLARES PÚBLICOS

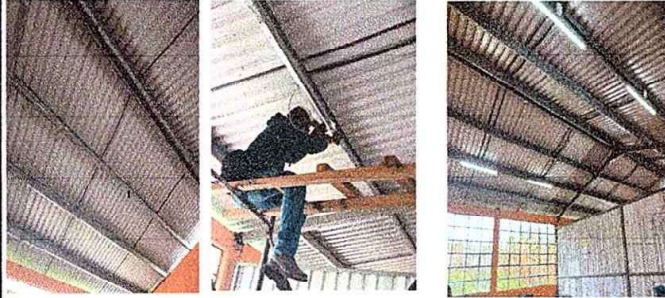
Foto1: modulo I, Reparacion del cableado electrico, sustitucion de ducto electrico mas accesorios, sustitución de lamparas led y instalaciones de unidades de luz.

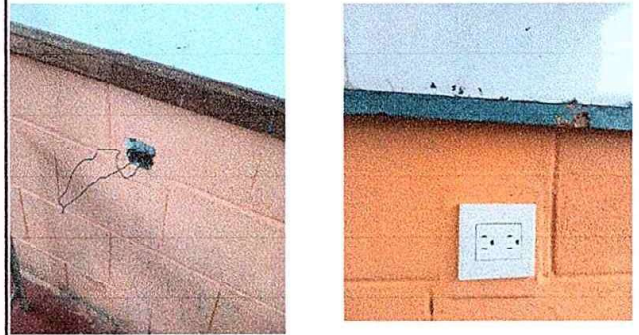
Foto 2: modulo I, Sustitucion de toma corriente.

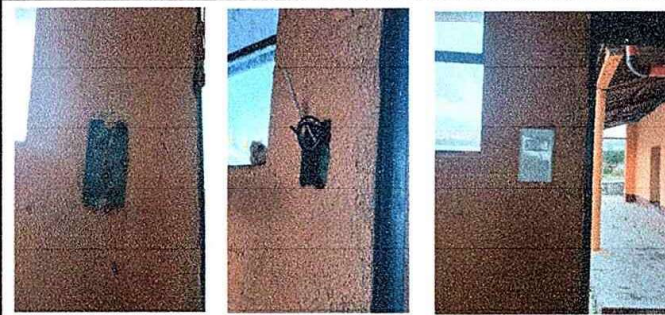
Foto 3: modulo I, Sustitución de interruptores.

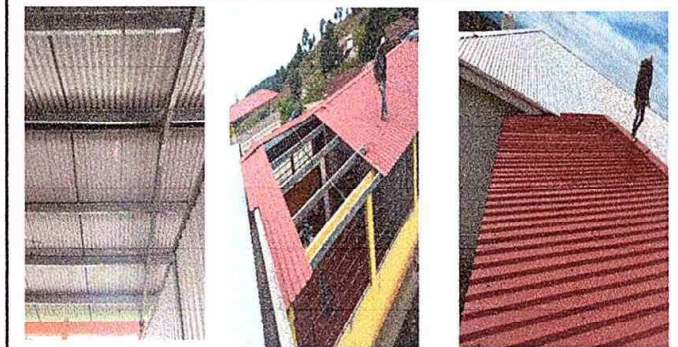
Foto 4: modulo I, Cubierta de Lamina Sustitucion de lamina por lamina troquelada aluzinc calibre 26, elementos de fijación (tornillos), desinstalacion e instalación.

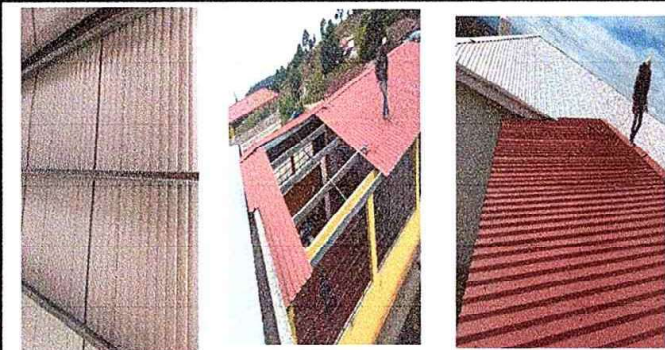
Foto 5: modulo I, Cubierta de Lamina Sustitucion de lamina por lamina troquelada aluzinc calibre 26, elementos de fijación (tornillos), desinstalacion e instalación.

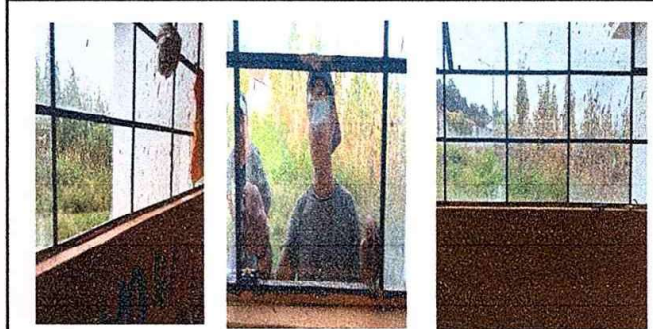
Foto 6: modulo I, Sustitución de vidrio.

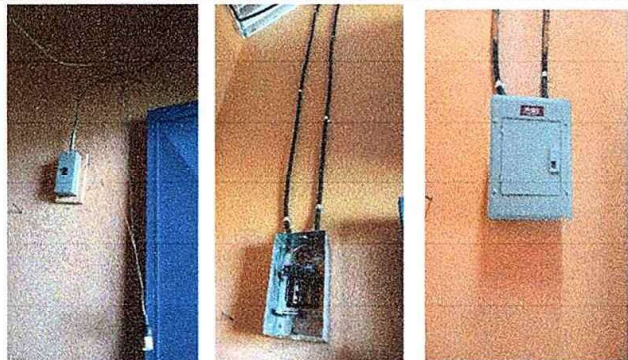
Foto 7: modulo II, Susntitucion de tablero de flipones e istalacion de tablero de flipones, sustitucion e instalaciones flipones.

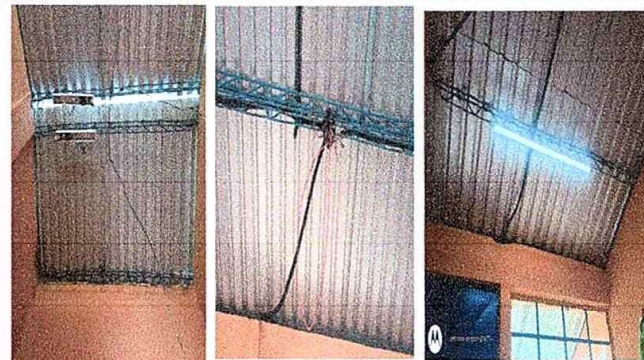
Foto 8: modulo II, Reparación de cableado electrico, sustitucion de ducto electrico mas accesorios, sustituciones de lamparas led e instalaciones de unidades de luz.

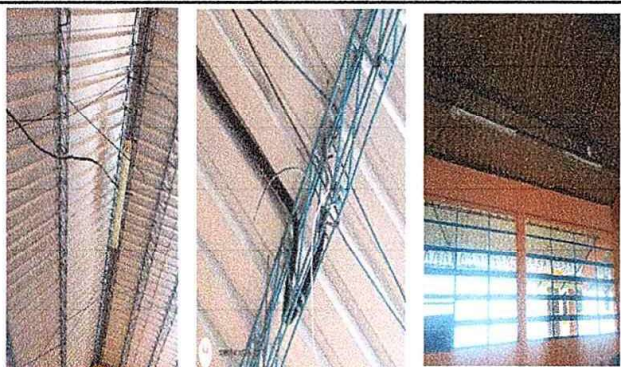
Foto 9: modulo II, Reparación de cableado electrico, sustitucion de ducto electrico mas accesorios, sustituciones de lamparas led e instalaciones de unidades de luz.

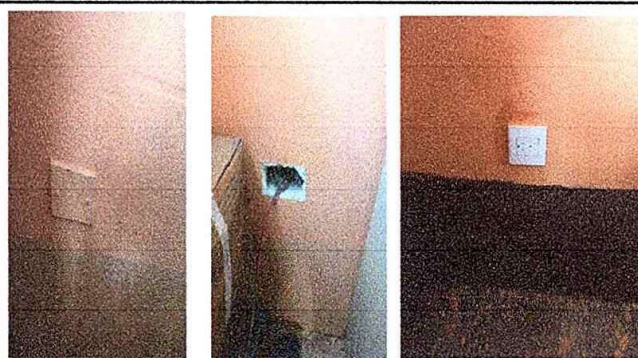
Foto 10: modulo II, Sustitucion de toma corrientes.

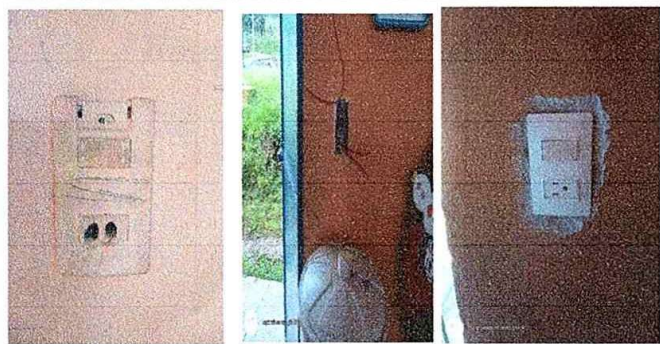
Foto 11: modulo II, Instalacion de interruptores dobles

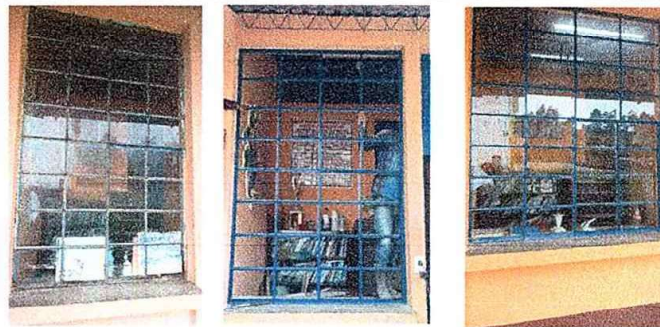
Foto 12: modulo II, sustitucion de estructura de metal de ventana y sustitucion de vidrios

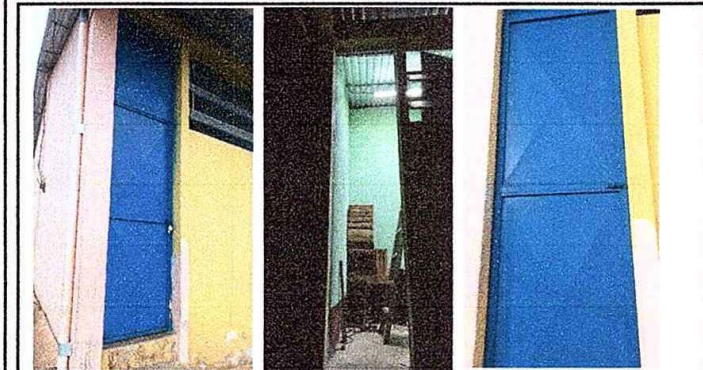
Foto 13: modulo II, sustitucion de puerta

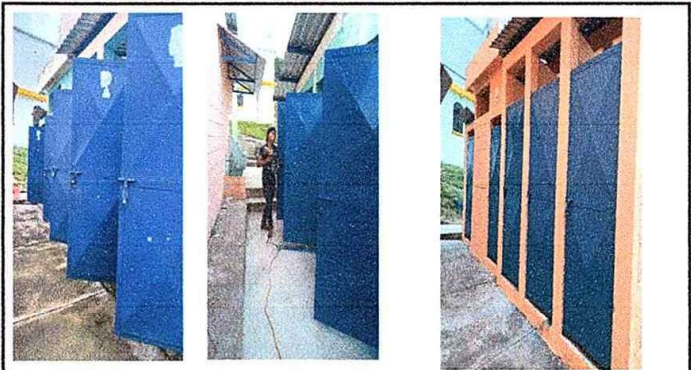
Foto 14: modulo II, mantenimiento de puertas (lijado, cambio de tubo, cepillado, sujeciones.) Aplicaciones de pintura a puertas de servicios

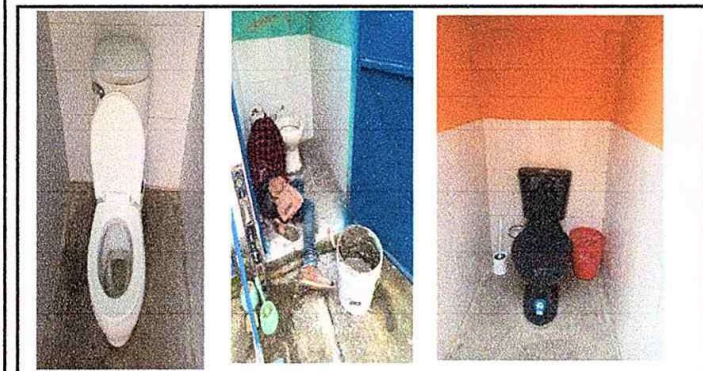
Foto 15: modulo II, Sustitucion e instalacion de inodoros

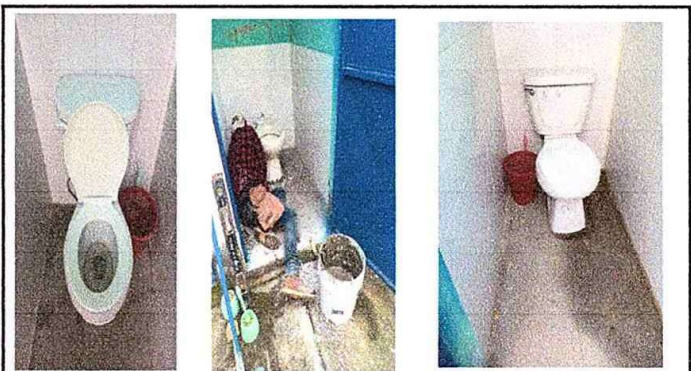
Foto 16: modulo II, Sustitucion e instalacion de inodoros.

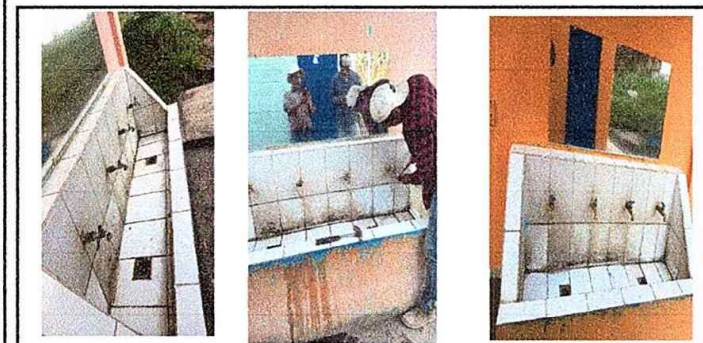
Foto 17: modulo II, Sustitucion e instalacion de chorros.

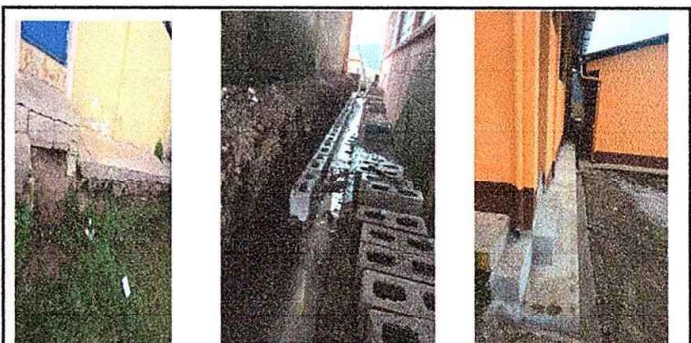
Foto 18: modulo II, Reparacio de banqueta concreto (incluye muro pineado)

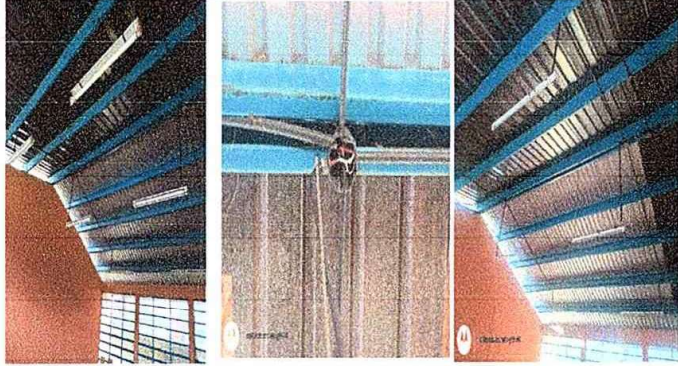
Foto 19: modulo III, Reparacion de cableado electrico, sustitucion de ducto electrico mas accesorios, sustitucion de lamparas led e instalacion de unidades de luz.

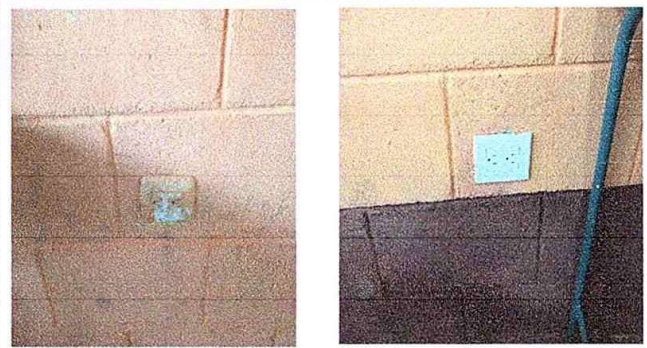
Foto 20: modulo III, Sustitucion de toma corrientes.

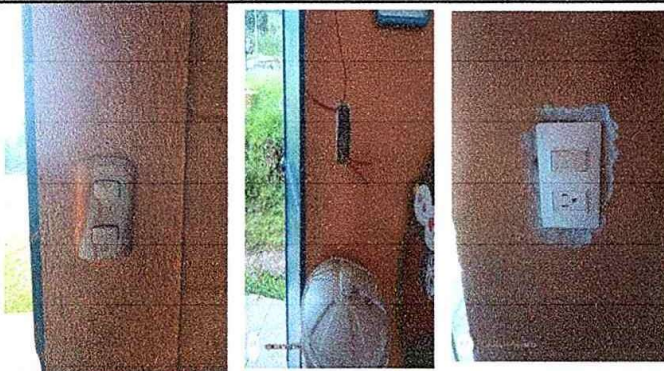
Foto 21: modulo III, Instalacion de unidades de interruptores dobles.

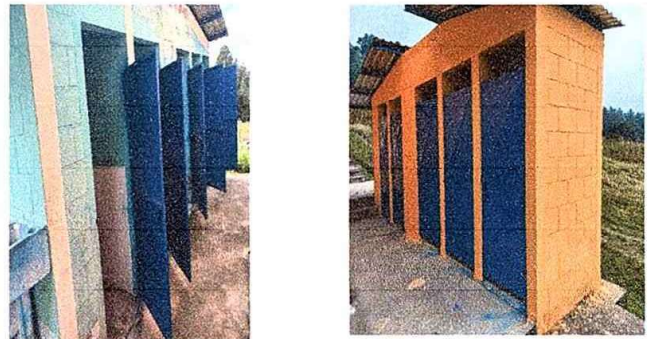
Foto 22: modulo III, mantenimiento de puertas (lijado, cambio de tubo, cepillado, sujeciones.) Aplicaciones de pintura a puertas de servicios

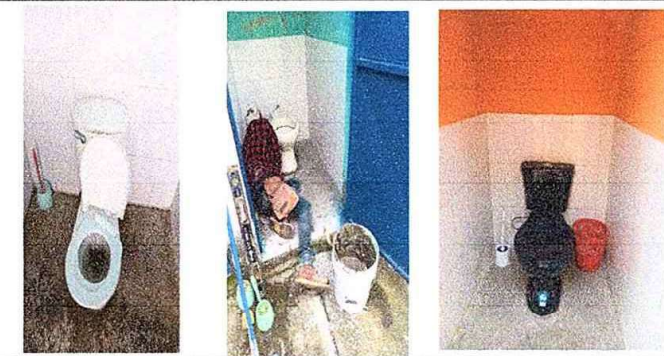
Foto 23: modulo III, Sustitucion e inastalacion de inodoros.

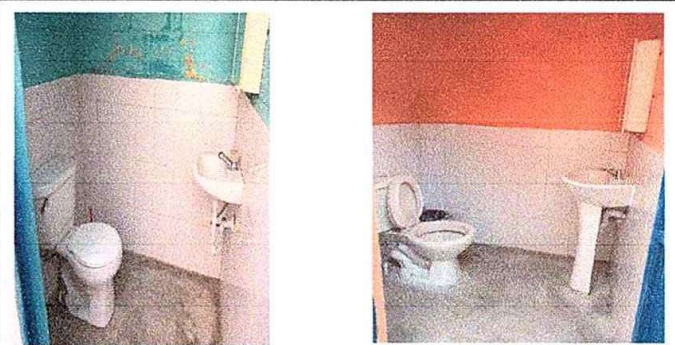
Foto 24: modulo III, sustitucion e instalacion de lava manos.

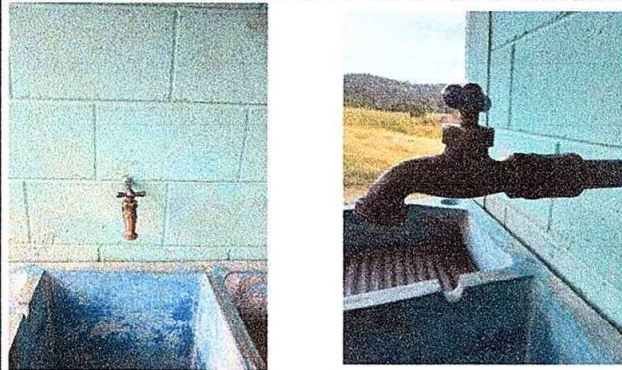
Foto 25: modulo III, Sustitucion e instalacion de llaves de chorros.

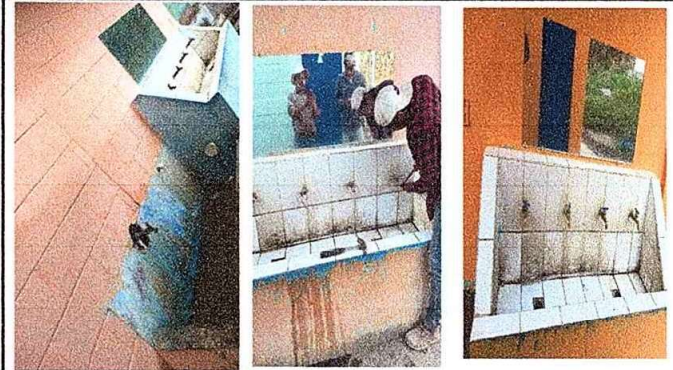
Foto 26 : modulo III,Sustitucion e instalacion de llaves de chorros.

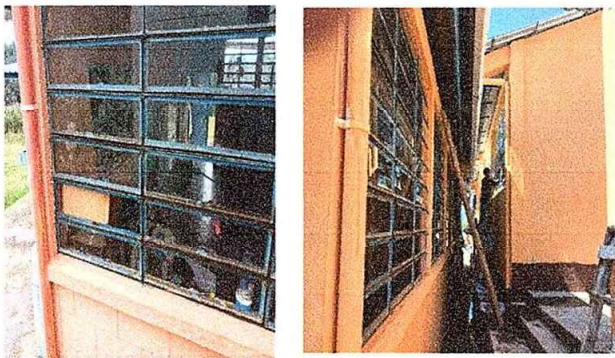
Foto 27 : modulo III, Sustitucion de vidrios.

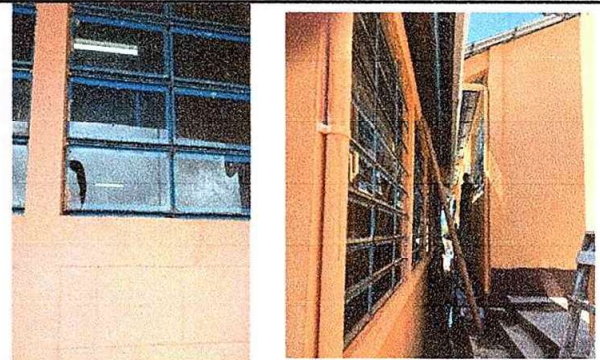
Foto 28 : Sustitucion de vidrios.

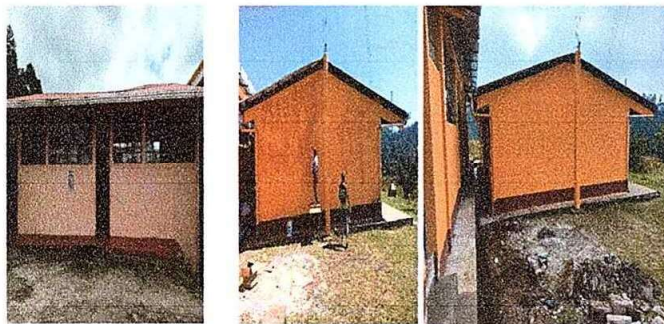
Foto 29 : modulo III, Pintura de muros, interiores y exteriores.

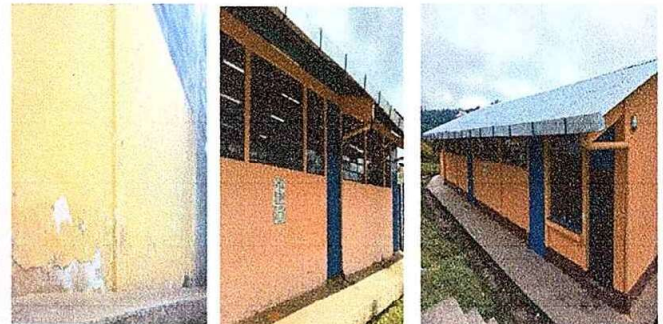
Foto 30: modulo III, Pintura de muros, interiores y exteriores.
