**REGISTRO FOTOGRÁFICO
PROGRAMA DE MANTENIMIENTO DE EDIFICIOS ESCOLARES PÚBLICOS**

Ministerio de Educación
Guatemala

DEPARTAMENTO:	QUICHÉ	MUNICIPIO:	SANTA CRUZ DEL QUICHE
NOMBRE DEL ESTABLECIMIENTO:	ESCUELA OFICIAL RURAL MIXTA	DIRECCIÓN DEL ESTABLECIMIENTO:	CANTON LA PUERTA CHOACAMAN CUARTO
CÓDIGO DEL ESTABLECIMIENTO:	14-01-0057-43	FECHA:	18 DE JUNIO DE 2024

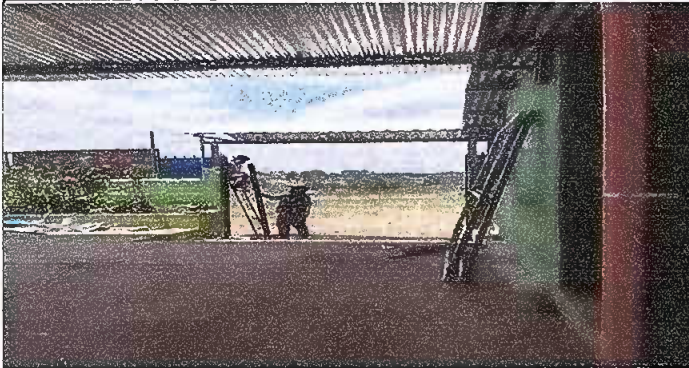
Foto 1: MODULO 1 SUSTITUCION DE PORTON DE MALLA POR POTON DE METAL

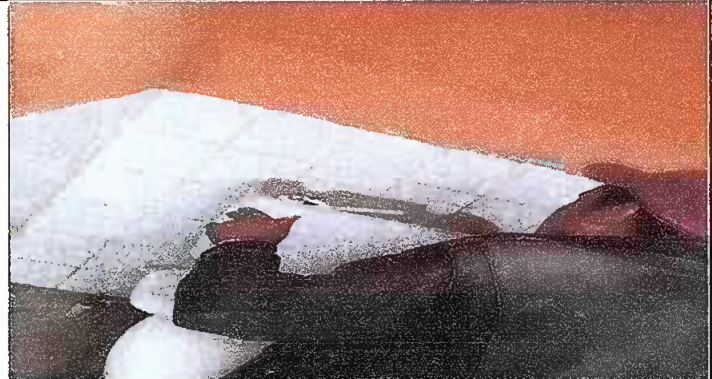
Foto 2: MODULO 2 SUSTITUCION DE ACCESORIOS DE INODORO

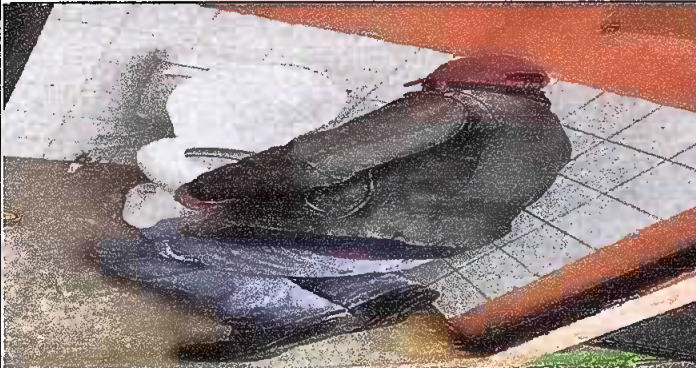
Foto 3: SUSTITUCION DE TAPADERA DE SANITARIO

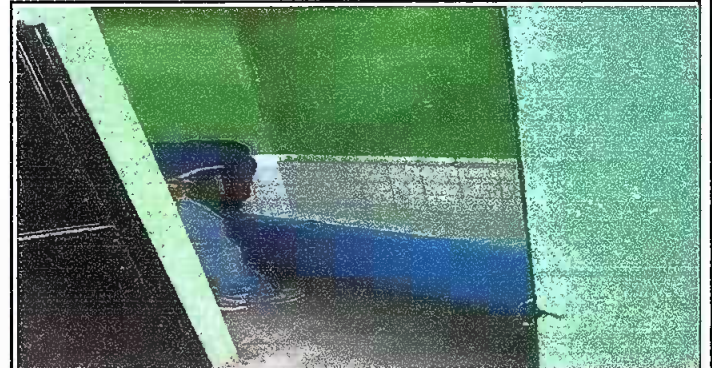
Foto 4: MODULO 2 SUSTITUCION DE LLAVE DE MIGNITORIO

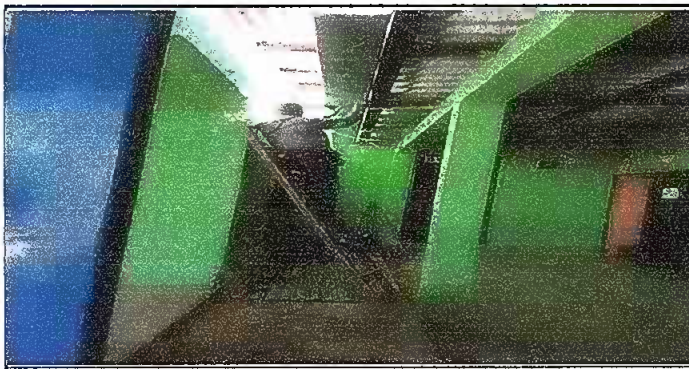
Foto 5: MODULO 2 SUSTITUCION DE CANAL PVC

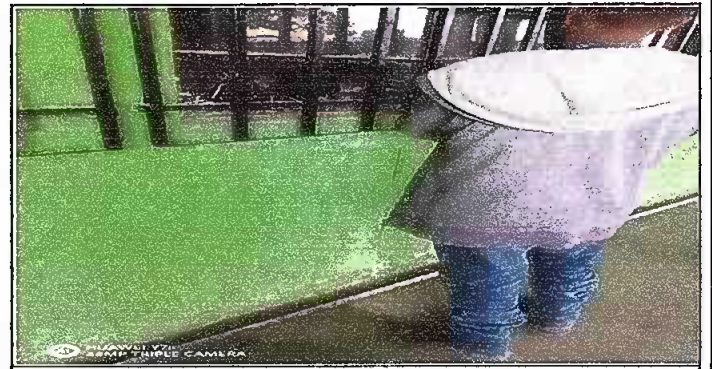
Foto 6: MODULO 2 SUSTITUCION DE VIDRIOS

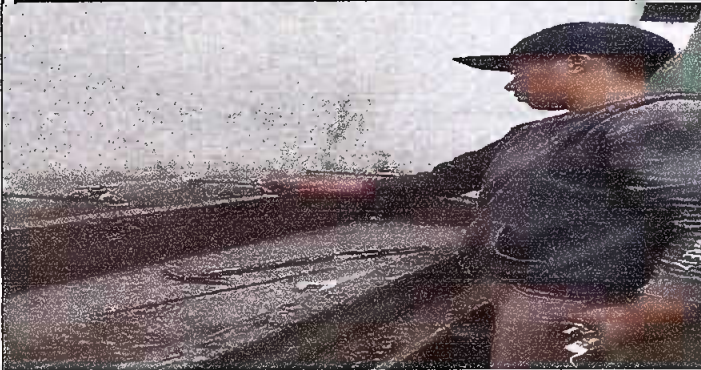
FOTO 7: MODULO 3 SUSTITUCION DE CHORROS Y COSTRUCCION DE LAVAMANOS

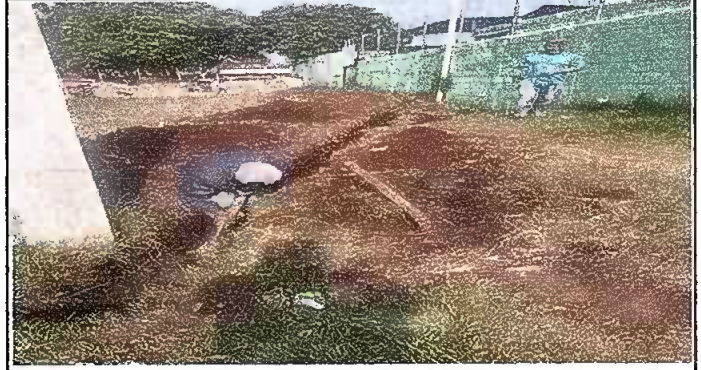
Foto 8: MODULO 3 SUSTITUCION DE TUBERIA PVC LINEA PRINCIPAL AGUAS NEGRAS

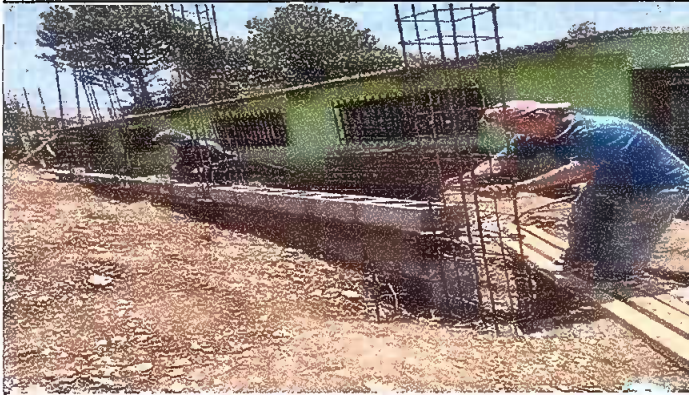
FOTO: 9 MODULO 4 REPARACION DE MURO PERIMETRAL DE BLOK

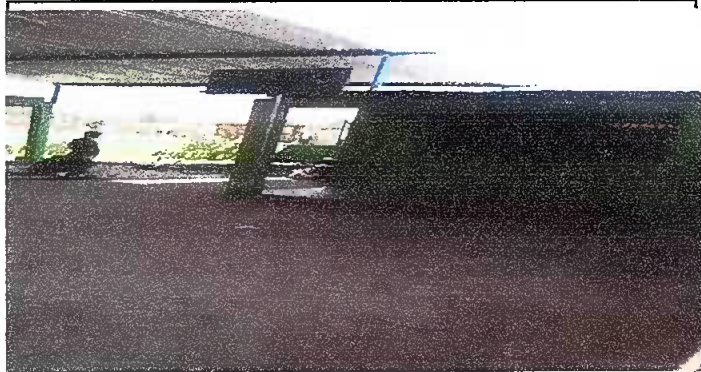
Foto 10: MODULO 4 SUSTITUCION DE CANALES PVC.
