**REGISTRO FOTOGRÁFICO
PROGRAMA DE MANTENIMIENTO DE EDIFICIOS ESCOLARES PÚBLICOS**

DEPARTAMENTO:	QUICHÉ	MUNICIPIO:	Chiché
NOMBRE DEL ESTABLECIMIENTO:	Escuela Oficial Rural Mixta	DIRECCIÓN DEL ESTABLECIMIENTO:	Cantón Tzalamabaj I, Chiché, Quiché
CÓDIGO DEL ESTABLECIMIENTO:	14-02-0101-43	FECHA:	14 de noviembre de 2024

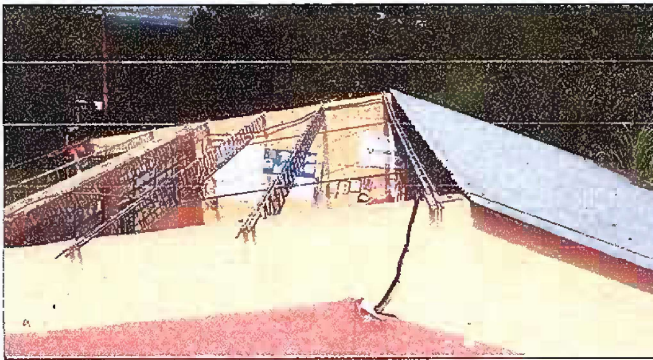
Foto 1: Esta foto es del Módulo 1 de sustitución de techado de aula, CUBIERTA DE LAMINA fase de trabajo

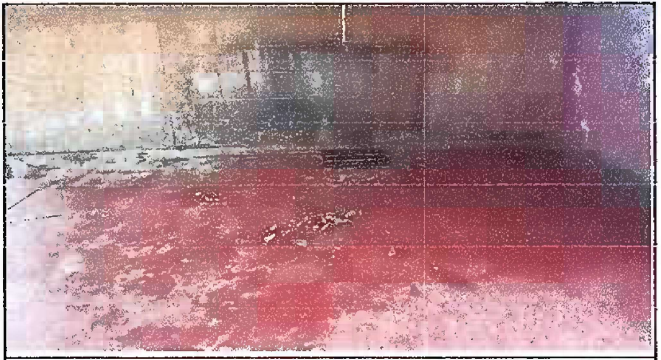
Foto 2: Esta foto es del Módulo 2 de sustitución de pila de cemento de dos lavaderos, REPARACIÓN DE COCINA, fase de trabajo

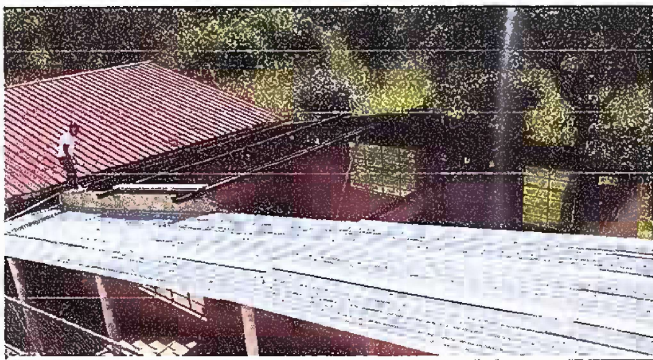
Foto 3: Esta foto es del Módulo 2 de sustitución de techado de la cocina, CUBIERTA DE LAMINA, fase de trabajo

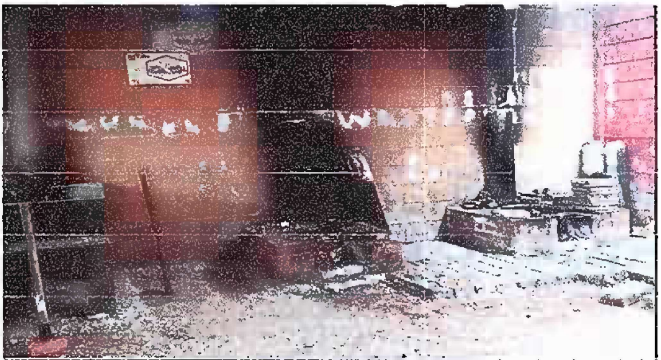
Foto 4: Esta foto es del Módulo 2 de Sustitución de chimenea de concreto, REPARACIÓN DE COCINA, fase de trabajo

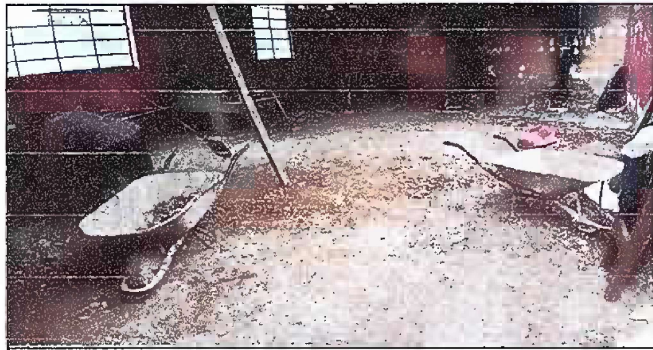
Foto 5: Esta foto es del Módulo 2 de sustitución de piso de torta de concreto, PISO, fase de trabajo

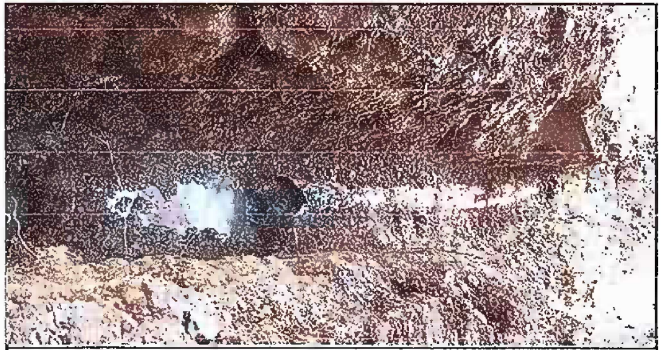
Foto 6: Esta foto es del módulo 2, de sustitución de tubería PVC lineal principal aguas negras, REPARACIÓN DE RED DE DRENAJE Y RED DE AGUA POTABLE, fase de trabajo

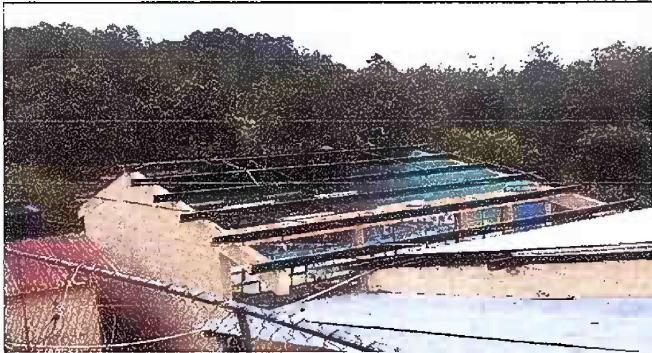
Foto 7: Esta foto es del Módulo 3, de sustitución de lamina del aula, CUBIERTA DE LAMINA, fase de trabajo

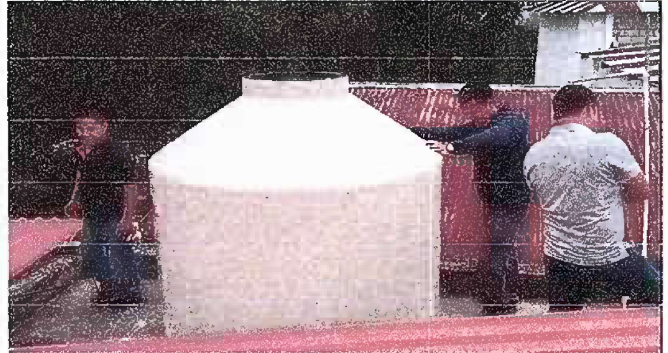
Foto 8: Esta foto es del Módulo 4 de sustitución de depósito de agua, REPARACIÓN Y MANTENIMIENTO DE CISTERNAS / DEPÓSITO DE AGUA. Fase de trabajo

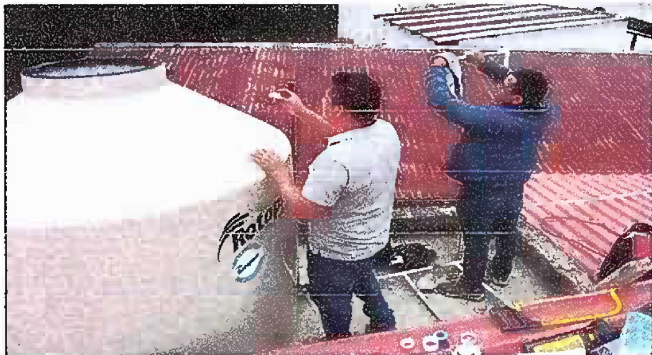
Foto 9: Esta foto es del Módulo 4 de sustitución de depósito de agua, REPARACIÓN Y MANTENIMIENTO DE CISTERNAS / DEPÓSITO DE AGUA. Fase de trabajo

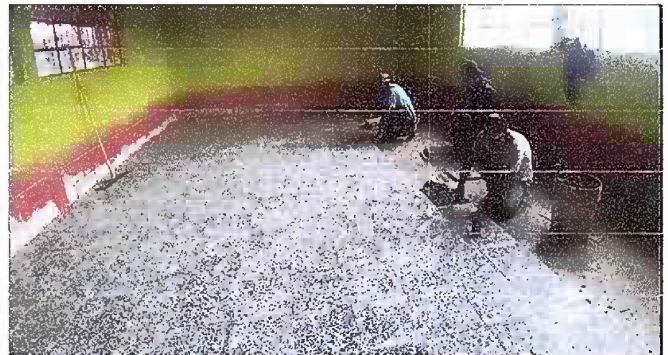
Foto 10: Esta foto es del Módulo 5 de sustitución de piso de torta de concreto de aula, PISO, fase de trabajo

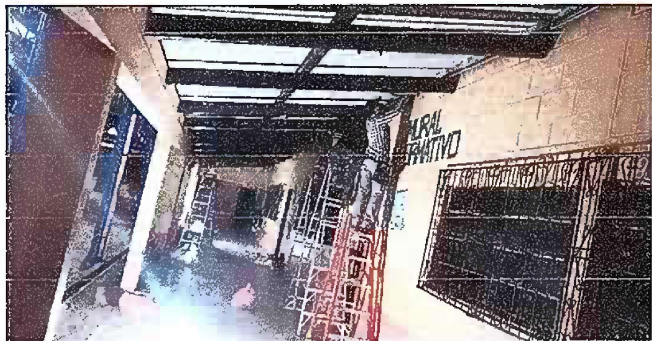
Foto 11: Esta foto es de ELECTRICIDAD GENERAL EXTERIORES, fase de trabajo

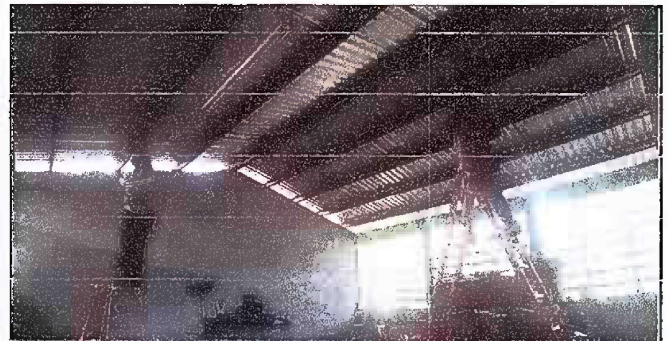
Foto 12: Esta foto es de ELECTRICIDAD GENERAL INTERIORES, fase de trabajo

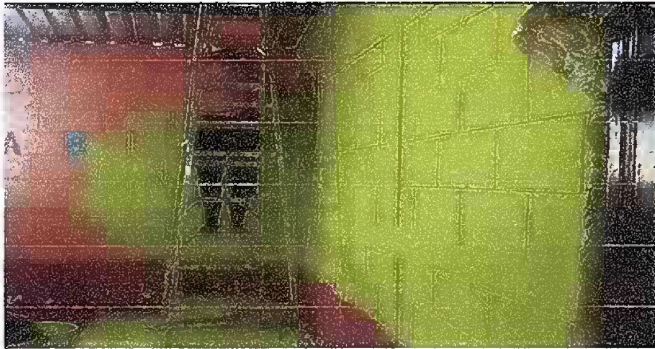
Foto 13: Esta foto es de PINTURA GENERAL EN MUROS EXTERIORES E INTERIORES, fase de trabajo

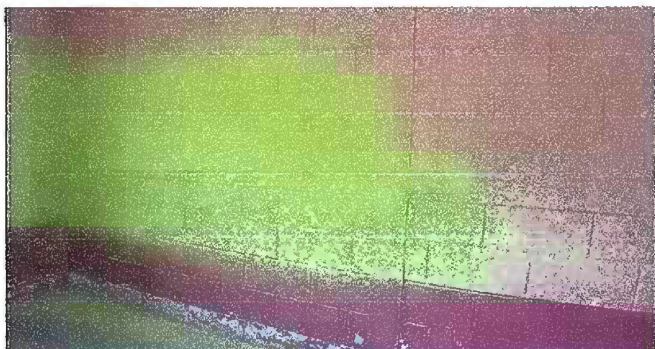
Foto 15: Esta foto es de PINTURA GENERAL EN MUROS EXTERIORES E INTERIORES, fase de trabajo
