**REGISTRO FOTOGRÁFICO
PROGRAMA DE MANTENIMIENTO DE EDIFICIOS ESCOLARES PÚBLICOS**

Ministerio de Educación
C. O. E. P. M. E. P.

DEPARTAMENTO:	QUICHÉ	MUNICIPIO:	CHICHÉ
NOMBRE DEL ESTABLECIMIENTO:	ESCUELA OFICIAL RURAL MIXTA	DIRECCIÓN DEL ESTABLECIMIENTO:	CANTÓN EL CARRIZAL
CÓDIGO DEL ESTABLECIMIENTO:	14-02-0107-43	FECHA:	20/11/2024

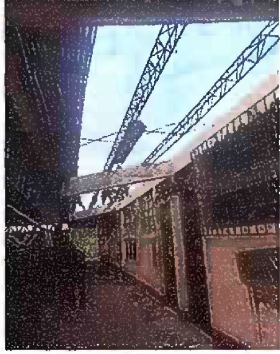
Foto 1: Modulo 1 Sustitución de lámina troquelada aluzinc calibre 26

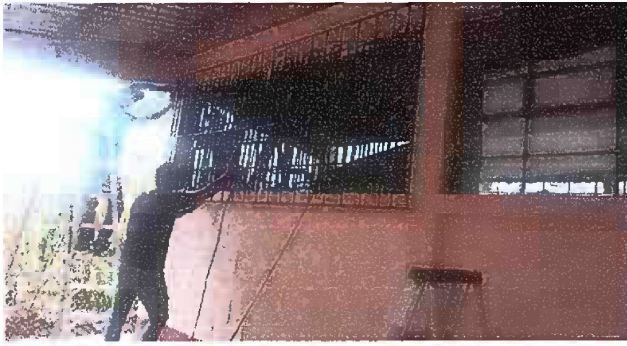
Foto 3: Modulo 1 Sustitución de balcón de metal.

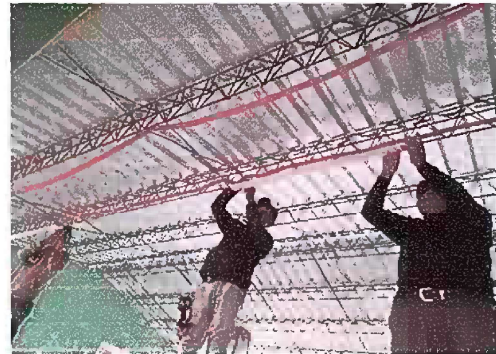
Foto 4: Modulo 1 Sustitución de lámparas 2x40, toma corrientes dobles, ducto electricos más accesorios.

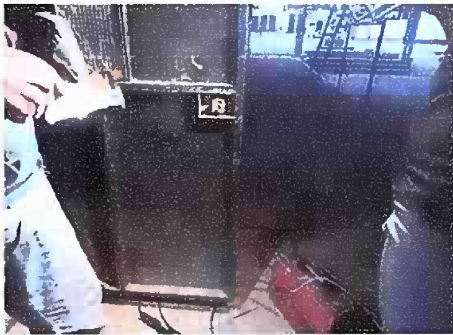
Foto 5: Módulo 1 Sustitución de Chapa

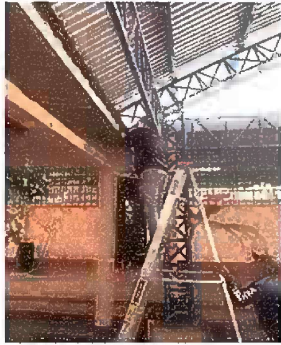
Foto 7: Modulo 2 Sustitución de Canal de PVC, de soporte o pescante de metal para canal.

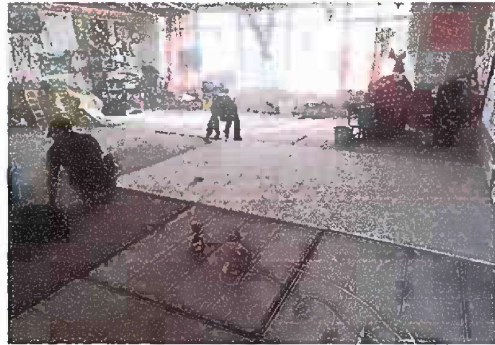
Foto 8: Modulo 3 Sustitución de piso de torta de concreto

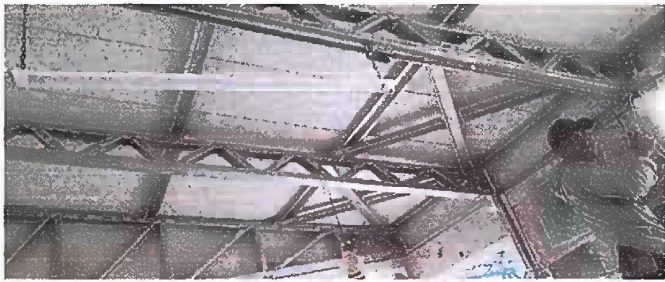
Foto 9: Modulo 3 Sustitución de lamparas 2x40

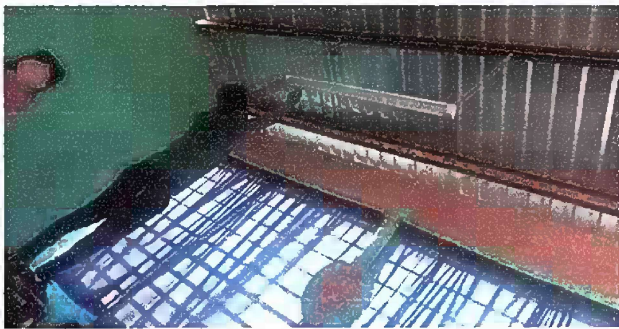
Foto 11: Modulo 4 Sustitución de lamparas 2X40

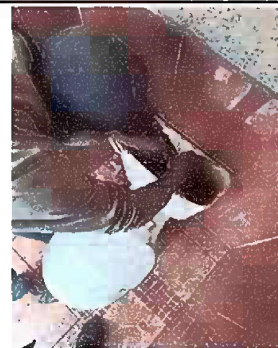
Foto 12: Modulo 5 Sustitución de accesorios inodoro (contra llave, tubo de abasto y tanque)

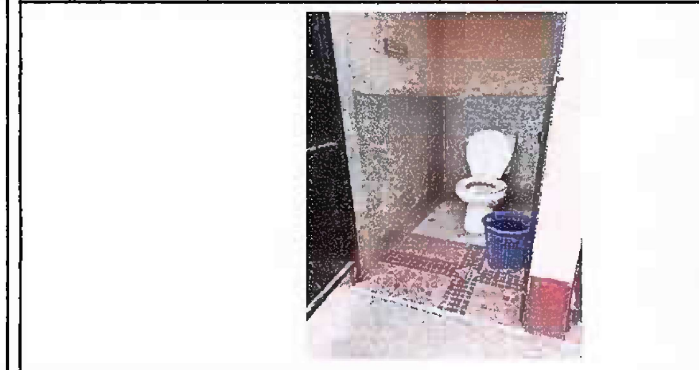
Foto13: Modulo 5 Sustitución de Piso cerámico

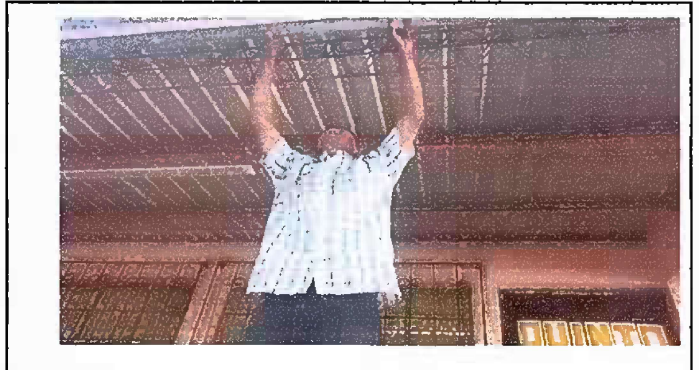
Foto 14: Modulo 5 Sustitución de Canal de PVC

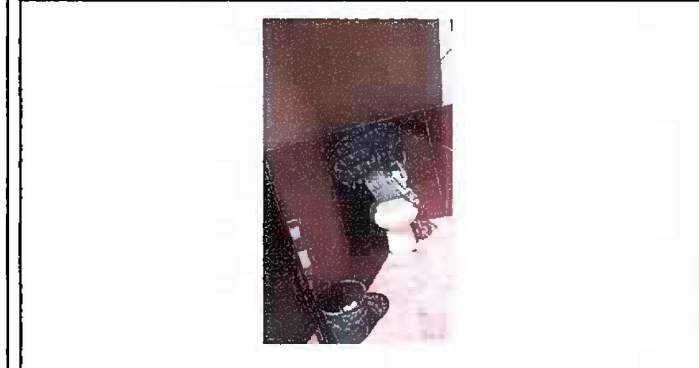
Foto 15: Modulo 5 Sustitución de tapadera de sanitario

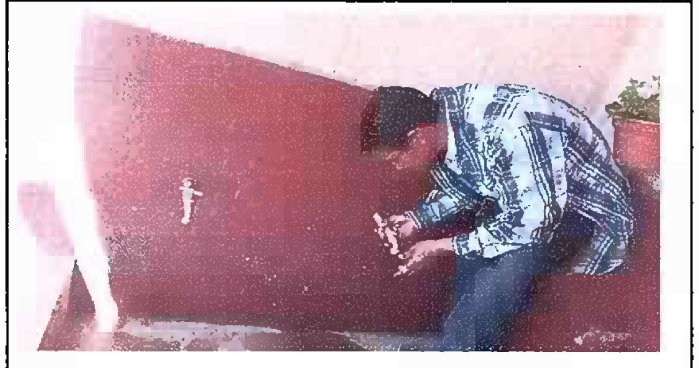
Foto 16: Modulo 5 Sustitución de grifos

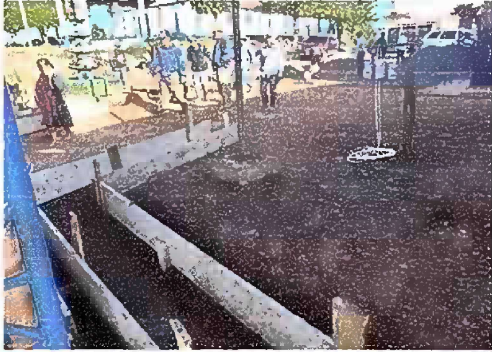
Foto 19: Patio: Modulo 5 Reparación de piso de torta de concreto
