**REGISTRO FOTOGRÁFICO
PROGRAMA DE MANTENIMIENTO DE EDIFICIOS ESCOLARES PÚBLICOS**

DEPARTAMENTO:	QUICHÉ	MUNICIPIO:	CHICHÉ
NOMBRE DEL ESTABLECIMIENTO:	ESCUELA OFICIAL RURAL MIXTA	DIRECCIÓN DEL ESTABLECIMIENTO:	CANTÓN EL CARRIZAL
CÓDIGO DEL ESTABLECIMIENTO:	14-02-0107-43	FECHA:	29/11/2024

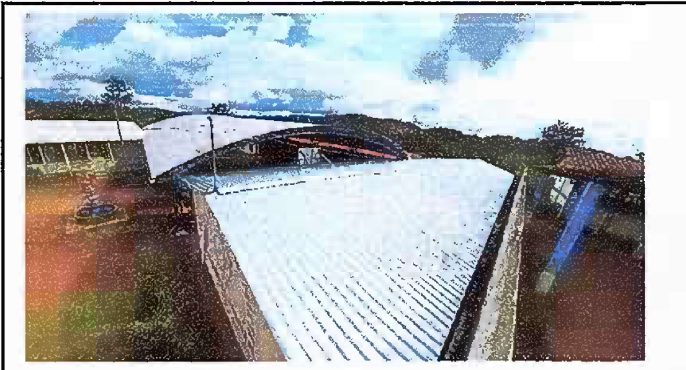
Foto 1: Módulo 1 Sustitución de lámina troquelada aluzinc calibre 26

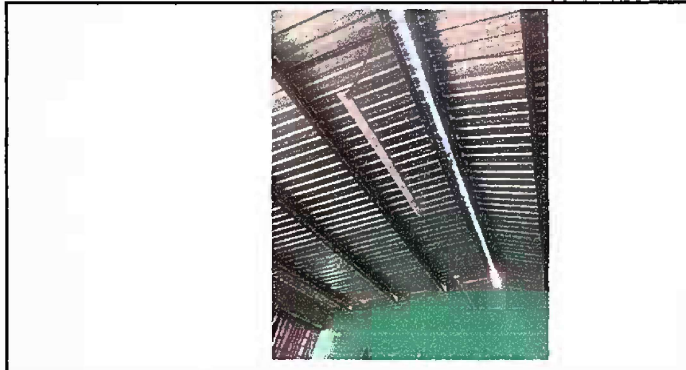
Foto 2: Modulo 1 Sustitución de capote de lámina para lámina troquelada, sustitución de elementos de fijación (tornillos).

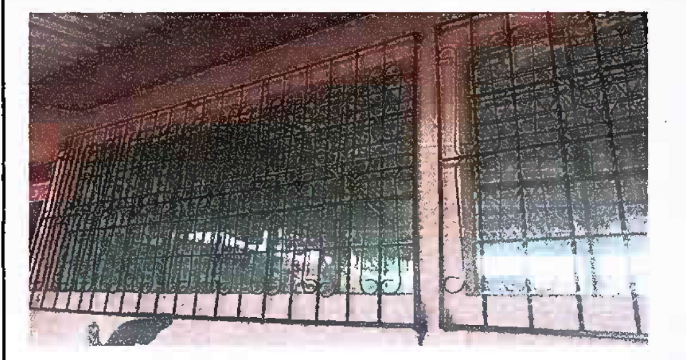
Foto 3: Modulo 1 Sustitución de balcón de metal.

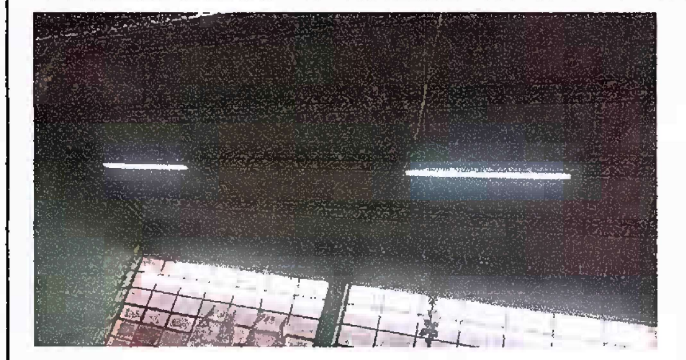
Foto 4: Modulo 1 Sustitución de lámparas 2x40, toma corrientes dobles, ducto electricos más accesorios.

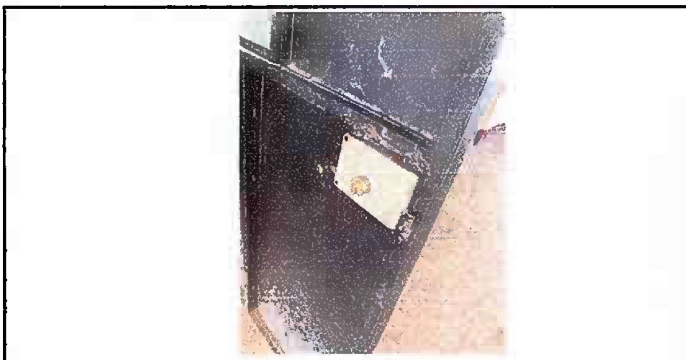
Foto 5: Módulo 1 Sustitución de Chapa

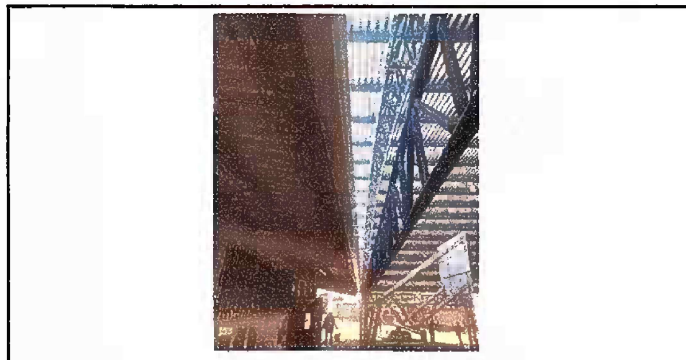
Foto 6: Modulo 1 Sustitución de Canal de pvc y Sustitución de soporte o pescante de metal para canal.

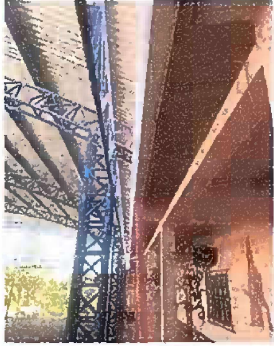
Foto 7: Modulo 2 Sustitución de Canal de PVC, de soporte o pescante de metal para canal.

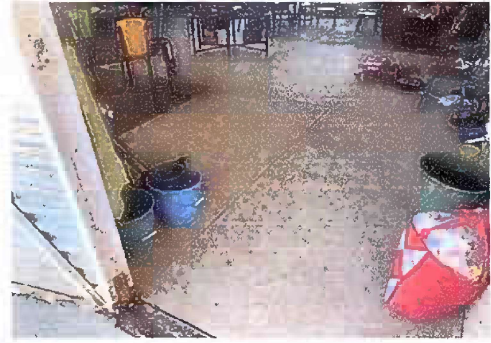
Foto 8: Modulo 3 Sustitución de piso de torta de concreto

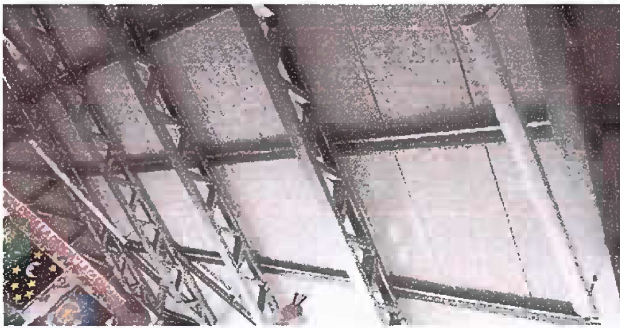
Foto 9: Modulo 3 Sustitución de lamparas 2x40

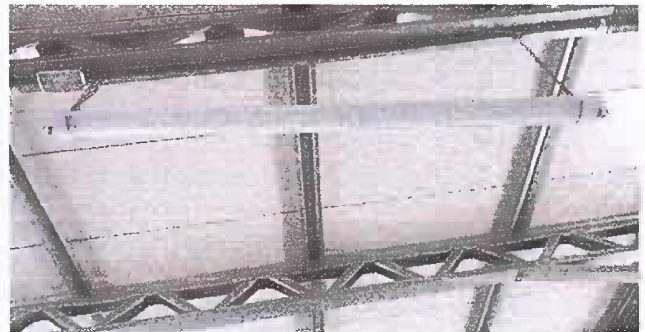
Foto 10: Modulo 3 Sustitución de lamparas 2x40

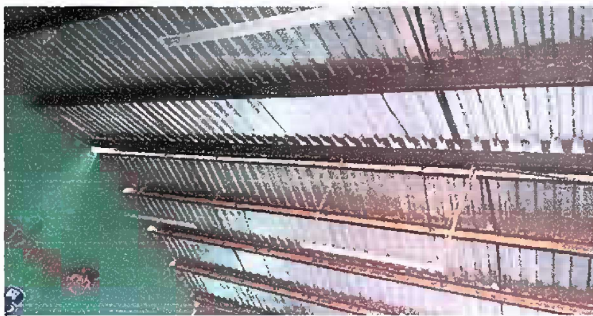
Foto 11: Modulo 4 Sustitución de lamparas 2X40

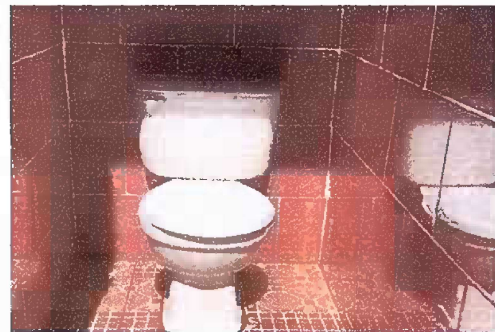
Foto 12: Modulo 5 Sustitución de accesorios inodoro(contra llave, tubo de abasto y tanque)

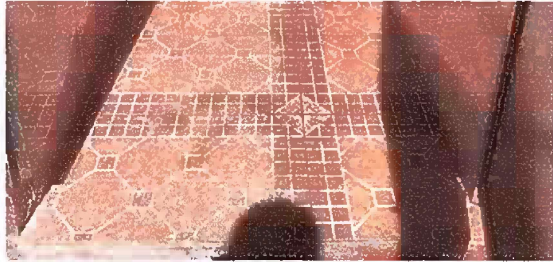
Foto13: Modulo 5 Sustitución de Piso cerámico

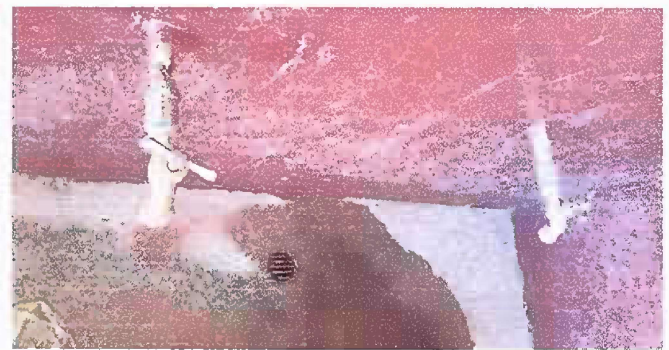
Foto 16: Modulo 5 Sustitución de grifos

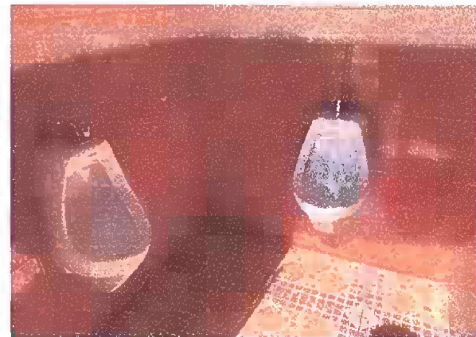
Foto 18: Modulo 5 Sustitución de mingitorio

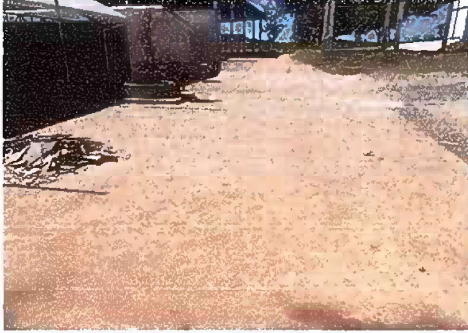
Foto 19: Patio: Modulo 5 Reparación de piso de torta de concreto
