SITUACIÓN DEFICIENCIAS DETERMINADAS PREVIO DURANTE POSTERIOR

DEPARTAMENTO:	QUICHÉ	MUNICIPIO:	CHINIQUE
NOMBRE DEL ESTABLECIMIENTO:	ESCUELA OFICIAL RURAL MIXTA	DIRECCIÓN DEL ESTABLECIMIENTO:	CANTÓN BUENA VISTA
CÓDIGO DEL ESTABLECIMIENTO:	14-03-0151-43	FECHA:	05/08/2024

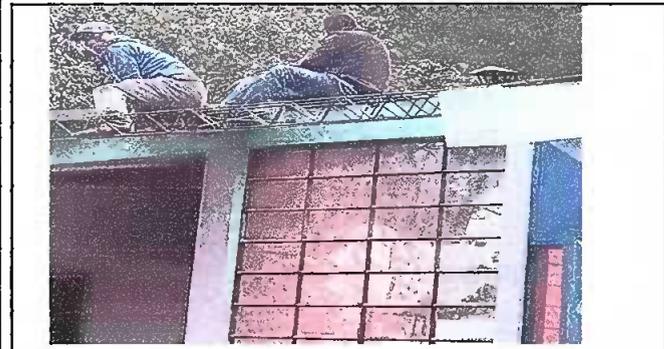
foto 1. Modulo 1: Sustitución de lámina por lamina troquelada aluzinc calibre 26

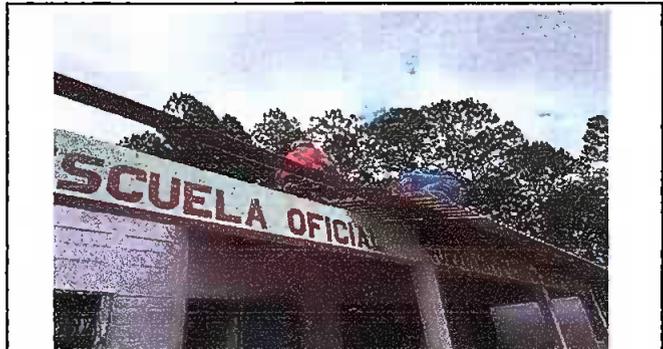
foto 2. Modulo 1: Sustitución de elementos de fijación (tornillos)

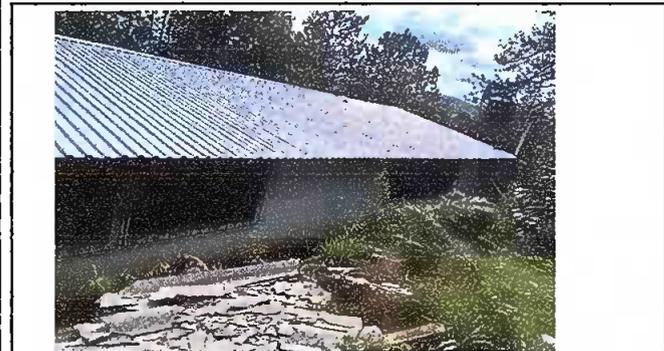
Foto 3. Modulo 1: Sustitución de capote calibre 26 para lamina troquelada

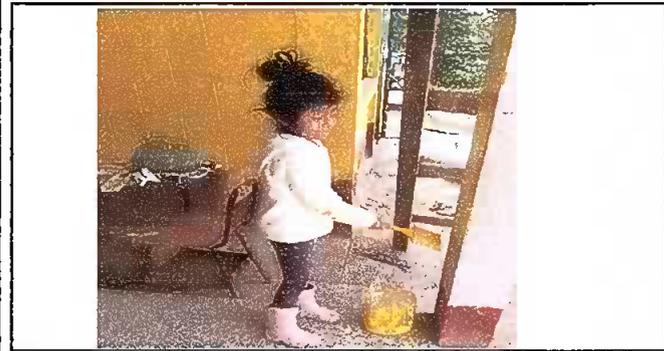
Foto 5. Modulo 1: Pintura de paredes interiores y exteriores

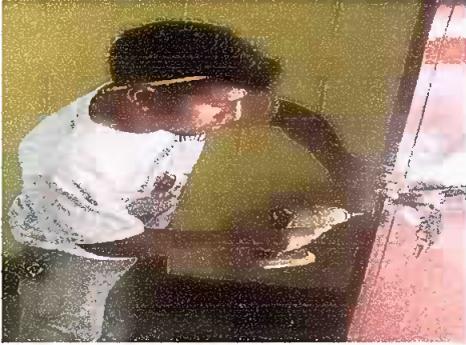
Foto 7. Modulo 1: Sustitución de puerta

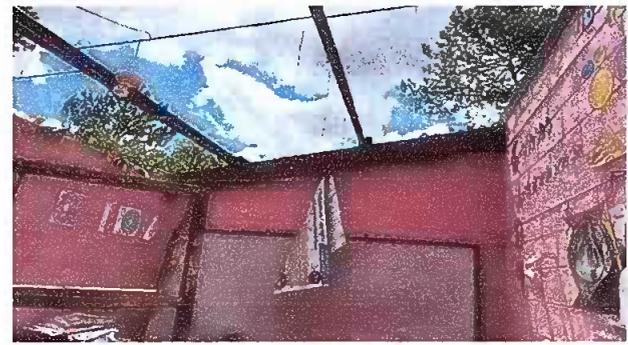
Foto 8. Modulo 1: Mantenimiento a estructura de soporte de metal

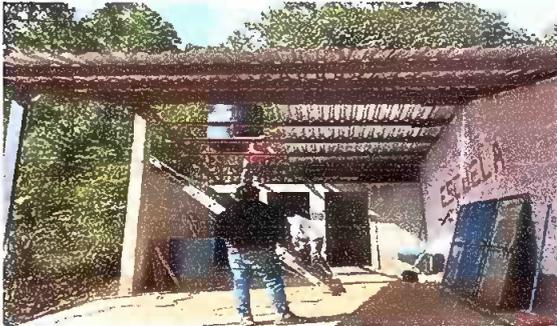
Foto 9. Modulo 1: Sustitucion de estructura de soporte de metal, por metal

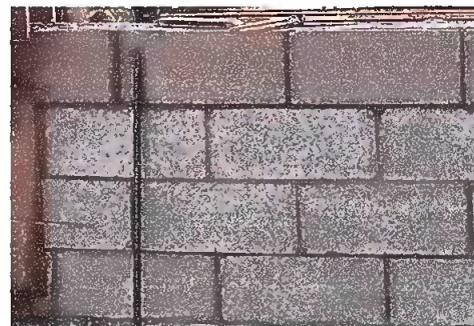
Foto 10. Modulo 1: reparacion de pared deblock

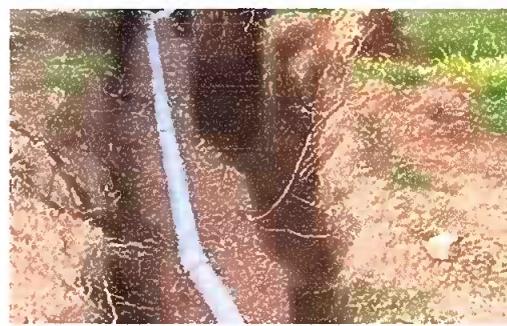
Foto 12. Modulo 1: Sustitucion de tubería de pvc línea principal de aguas negras

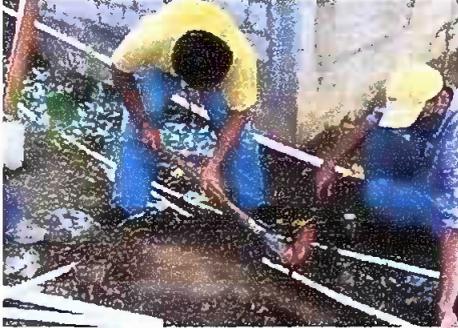
Foto 13. Modulo 1: Sustitución de tubería línea principal

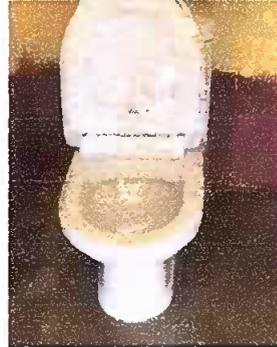
Foto 14. Modulo 1: Sustitución inodoro

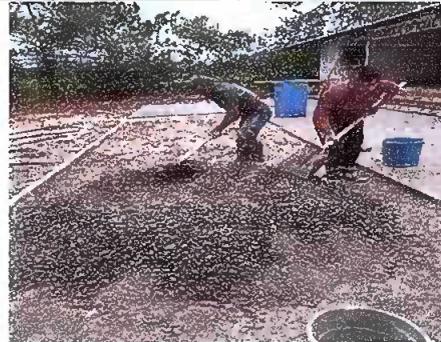
Foto 16. Modulo 1: Reparación de planchas de concreto de patio
