SITUACIÓN DEFICIENCIAS DETERMINADAS      PREVIO       DURANTE       POSTERIOR

DEPARTAMENTO:	QUICHÉ	MUNICIPIO:	ZACUALPA
NOMBRE DEL ESTABLECIMIENTO:	ESCUELA OFICIAL RURAL MIXTA	DIRECCIÓN DEL ESTABLECIMIENTO:	ALDEA EL RINCÓN
CÓDIGO DEL ESTABLECIMIENTO:	14-04-0029-43	FECHA:	13/03/2024

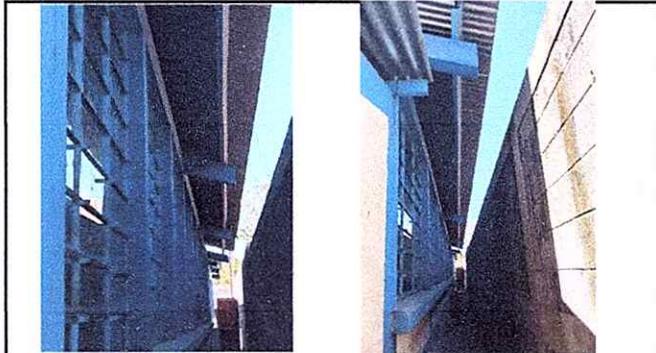
Foto1: Instalación de canales PVC y colocación de bajadas de agua pluvial detrás de la escuela. Y elementos de fijación. Módulos 1 y 2.

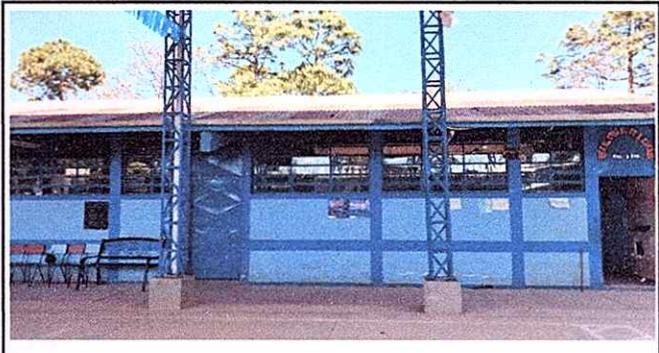
Foto 2: Sustitución de canales PVC y colocación de bajadas de agua pluvial delante de la escuela. Y elementos de fijación. Módulos 1 y 2.

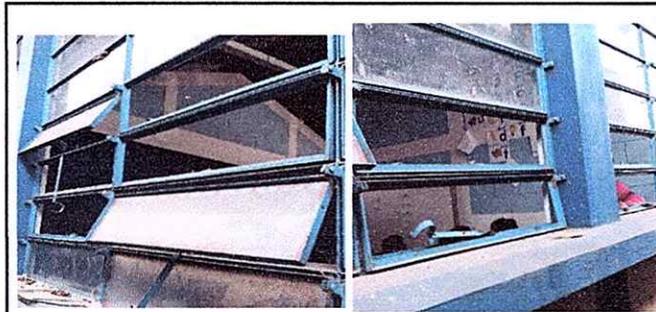
Foto 3: Instalación de vidrios. Módulo 2.

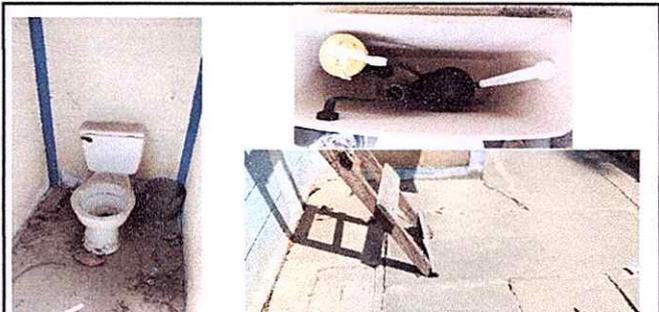
Foto 4: Sustitución de inodoros y tuberías de desagüe. Módulo 3.

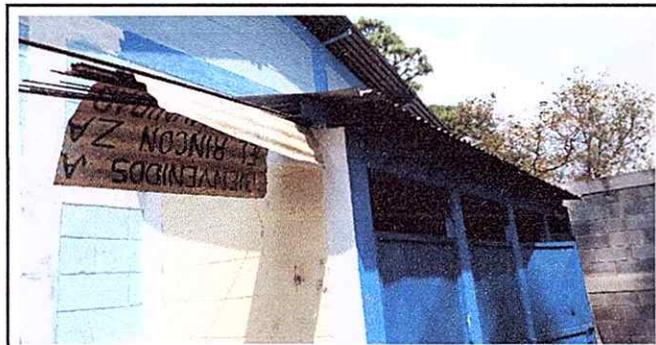
Foto 5: Baños, sustitución de láminas y elementos de fijación. Modulo 3.

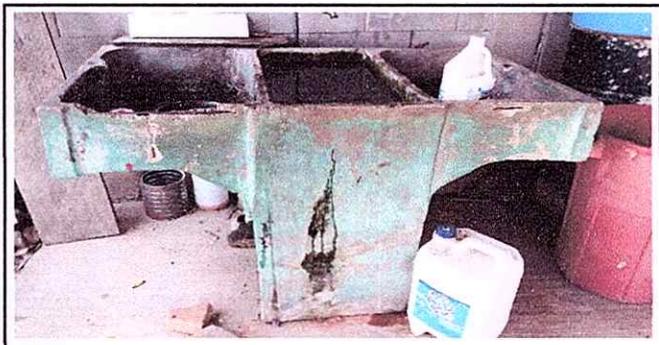
Foto 6: Reparación de pila. Mantenimiento y colocación de azulejos. Módulo 4

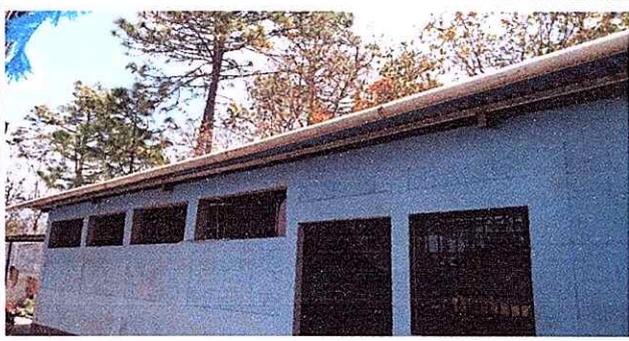
Foto 5: Sustitución de canales PVC y colocación de bajadas de agua pluvial en techado de cocina y bodega. Y elementos de fijación. Módulo 5.

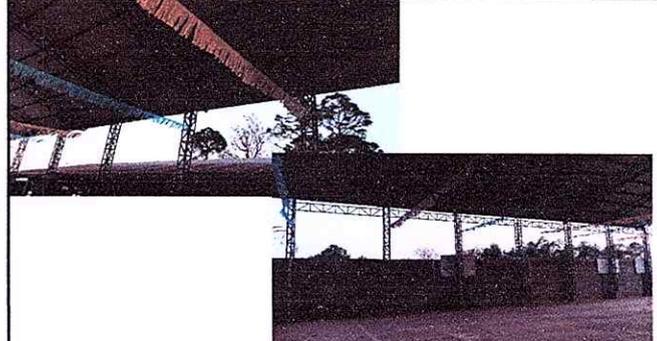
Foto 6: Sustitución de láminas de zinc por láminas troqueladas sobre techado. Módulo 6.

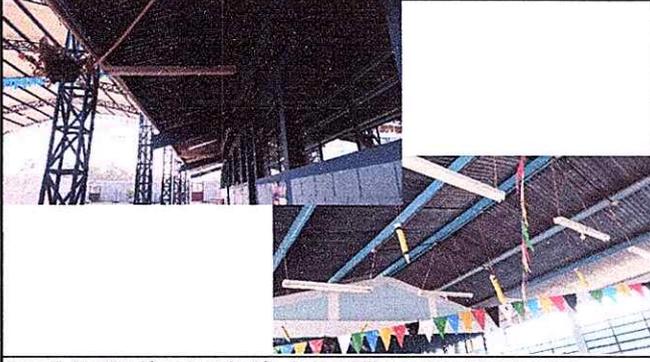
Foto 7: Sustitución e instalación de bombillas en las aulas y en los corredores. Módulo 7.
