DEPARTAMENTO:	QUICHÉ	MUNICIPIO:	ZACUALPA
NOMBRE DEL ESTABLECIMIENTO:	ESCUELA OFICIAL RURAL MIXTA	DIRECCIÓN DEL ESTABLECIMIENTO:	ALDEA EL RINCÓN
CÓDIGO DEL ESTABLECIMIENTO:	14-04-0029-43	FECHA:	21/06/2024

SITUACIÓN DE LAS DEFICIENCIAS DETERMINADAS:

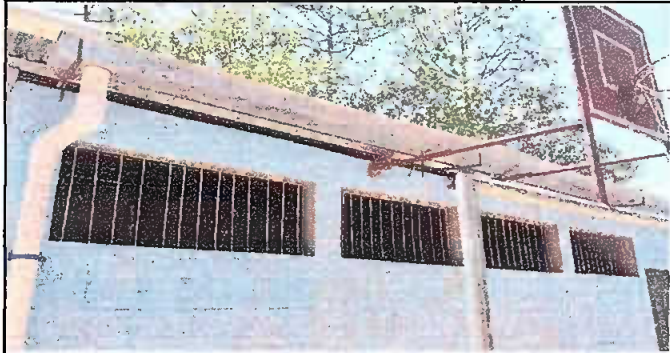
Foto 5: Instalación de canales de metal y colocación de bajadas de agua pluvial en techado de cocina y bodega. Y elementos de fijación. Módulo 5.

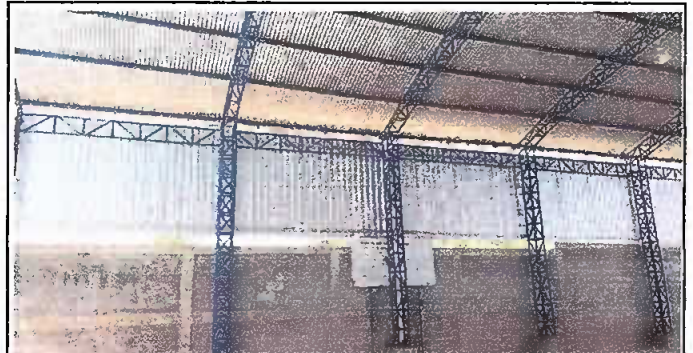
Foto 6: Sustitución de láminas de zinc por láminas troqueladas sobre techado. Módulo 6.

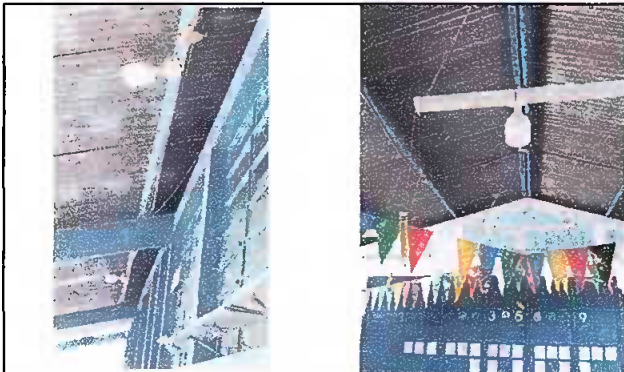
Foto 7: Sustitución e instalación de bombillas en las aulas y en los corredores. Módulo 7.

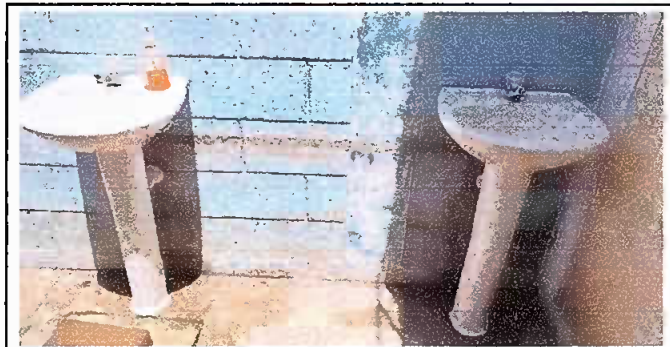
Foto 8: Instalación de lavamanos. Módulo 8

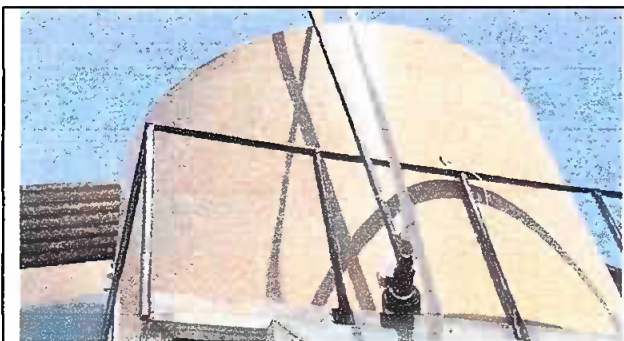
Foto 9: Instalación de tinaco. Módulo 9

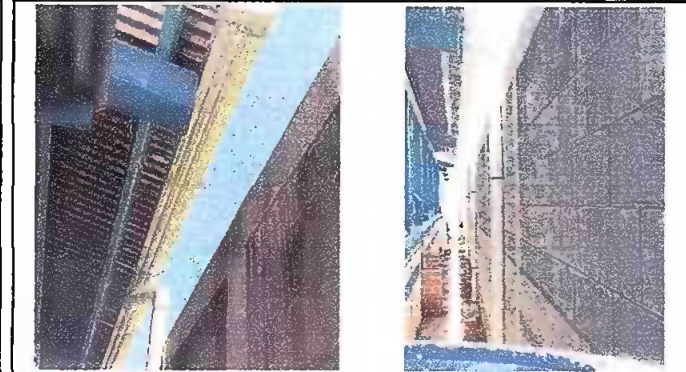
Foto1: Instalación de canales de metal y colocación de bajadas de agua pluvial detrás de la escuela. Y elementos de fijación. Módulos 1 y 2.

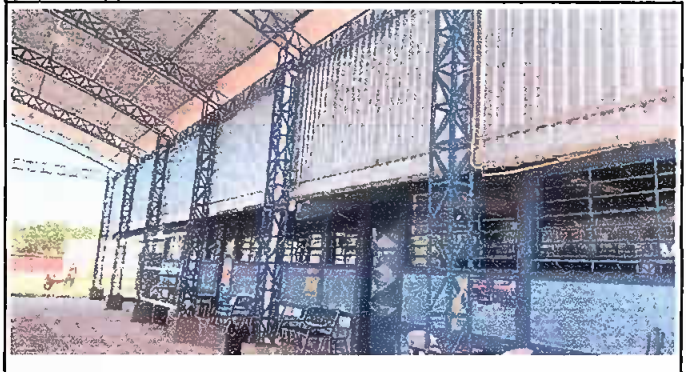
Foto 2: Sustitución canales de metal y colocación de bajadas de agua pluvial delante de la escuela. Y elementos de fijación. Módulos 1 y 2.

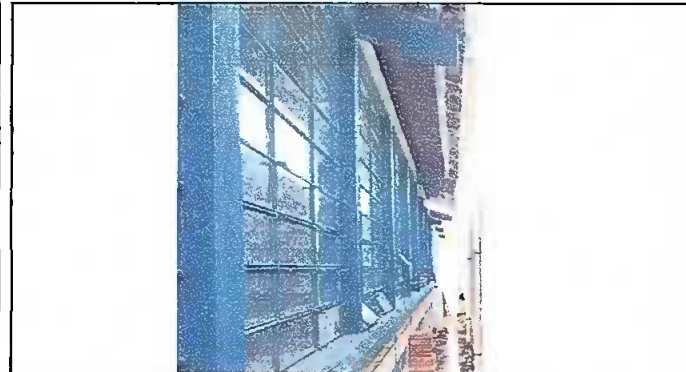
Foto 3: Instalación de vidrios. Módulo 2.

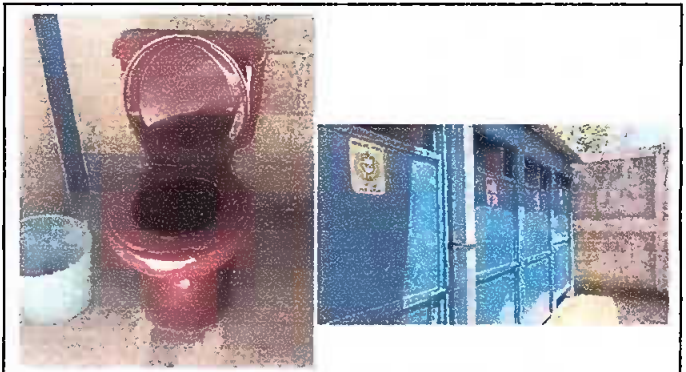
Foto 4: Sustitución de inodoros y tuberías de desague. Módulo 3.

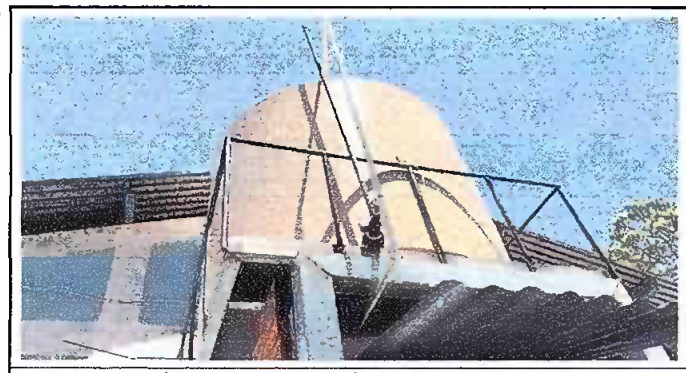
Foto 5: Instalación de estructura metálica para cisterna. Modulo 3.

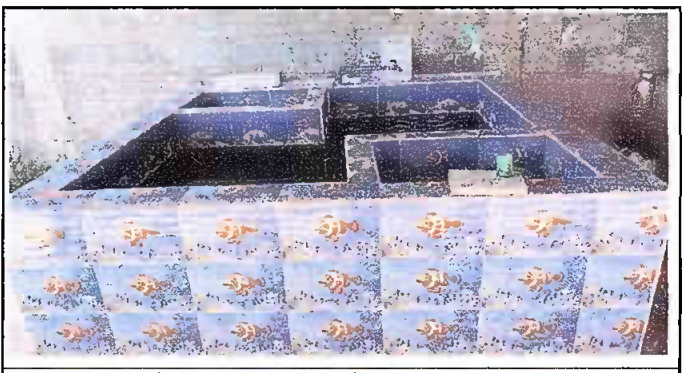
Foto 6: Instalación de pila (INSITU). Módulo 4

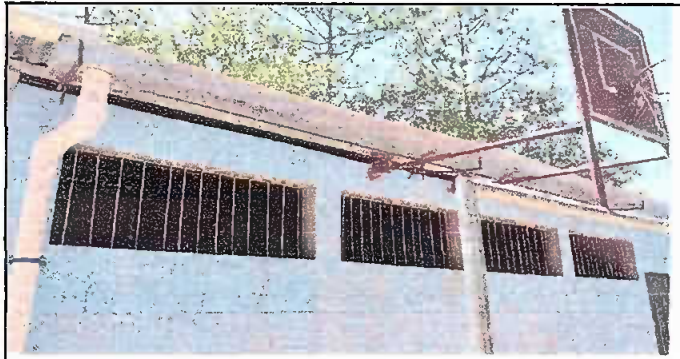
Foto 5: Instalación de canales de metal y colocación de bajadas de agua pluvial en techado de cocina y bodega. Y elementos de fijación. Módulo 5.

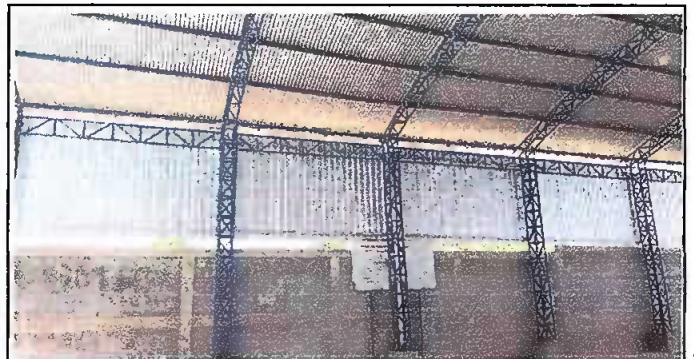
Foto 6: Sustitución de láminas de zinc por láminas troqueladas sobre techado. Módulo 6.

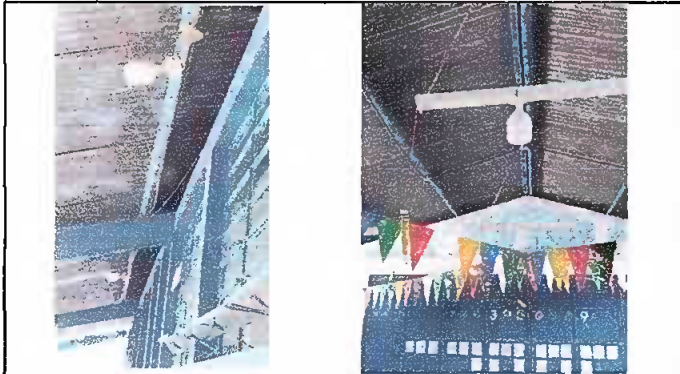
Foto 7: Sustitución e instalación de bombillas en las aulas y en los corredores. Módulo 7.

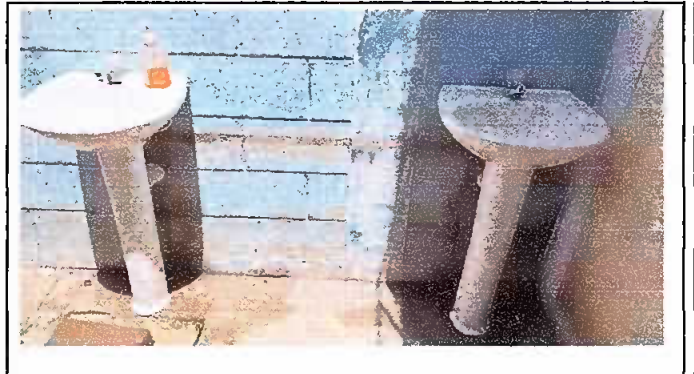
Foto 8: Instalación de lavamanos. Módulo 8

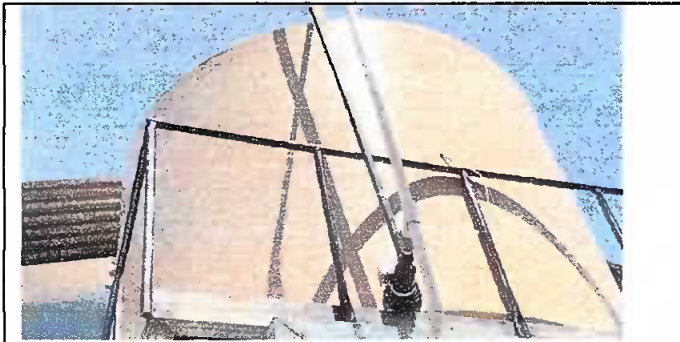
Foto 9: Instalación de tinaco. Módulo 9
