SITUACIÓN DEFICIENCIAS DETERMINADAS

DEPARTAMENTO:	QUICHÉ	MUNICIPIO:	ZACUALPA
NOMBRE DEL ESTABLECIMIENTO:	ESCUELA OFICIAL DE PÁRVULOS	DIRECCIÓN DEL ESTABLECIMIENTO:	CABECERA MUNICIPAL
CÓDIGO DEL ESTABLECIMIENTO:	14-04-0121-42	FECHA:	24/05/2024

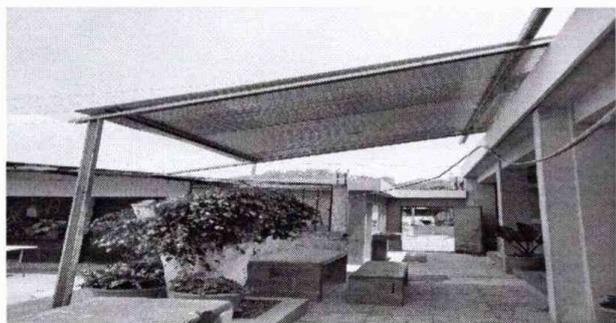
Foto 1: SUSTITUCIÓN DE LÁMINA, POR LÁMINA TROQUELADA ALUZINC C-26

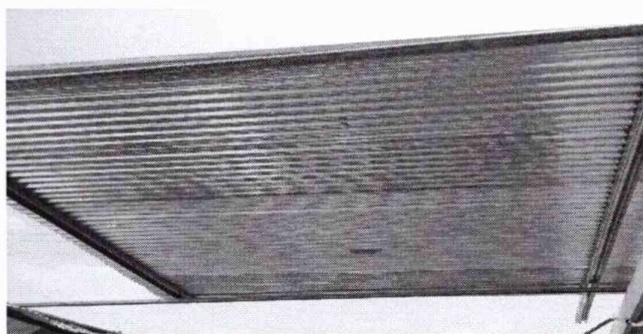
Foto 2: SUSTITUCIÓN DE ESTRUCTURA DE SOPORTE DE METAL.

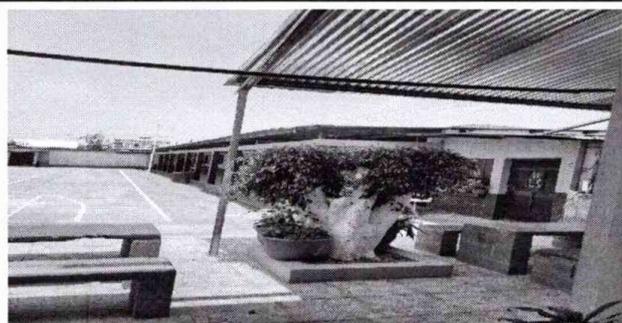
Foto 3: SUSTITUCIÓN DE CANAL DE METAL.

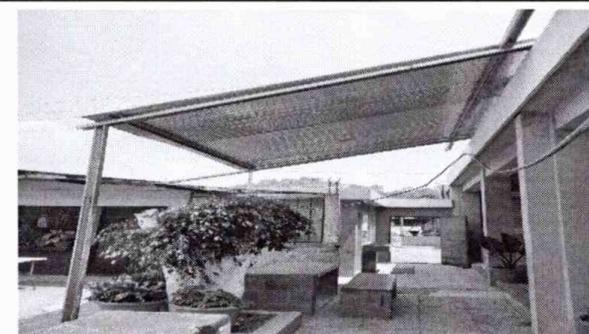
Foto 4: SUSTITUCIÓN DE BAJADA DE AGUA PLUVIAL TUBO PVC 3".

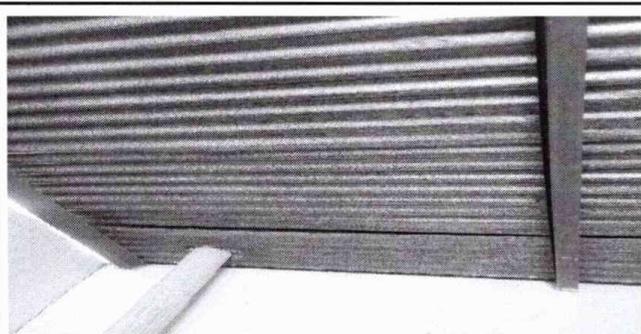
Foto 5: SUSTITUCIÓN DE LÁMINA, POR LÁMINA TROQUELADA ALUZINC C-26.

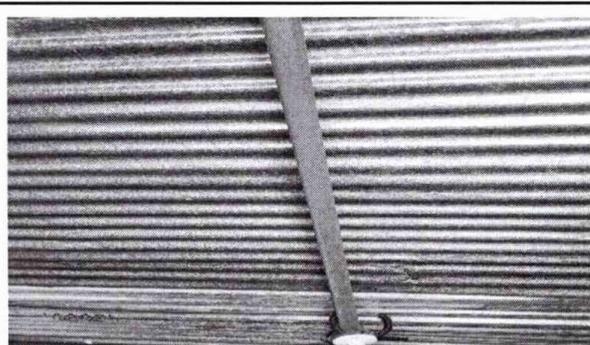
Foto 6: SUSTITUCIÓN DE ESTRUCTURA SOPORTE DE METAL, POR METAL.
